Schlussbericht Nr. 2355 der Schweizerischen Sicherheitsuntersuchungsstelle SUST

über den schweren Vorfall des Verkehrs-
flugzeuges A220-300, HB-JCC,

vom 15. Juli 2018

Flughafen Porto (LPPR), Portugal

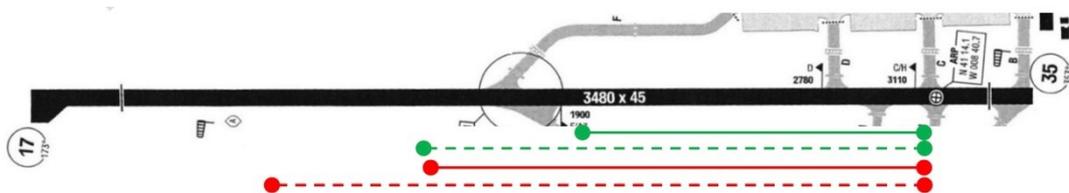
Aufgrund der geringen Beschleunigung prüfte der CMD die gesetzte Startleistung. Er bemerkte nun, dass diese zu tief war und schob die Schubhebel (*throttle*) nach vorne. Die Aufzeichnungen zeigen, dass die Geschwindigkeit zu diesem Zeitpunkt 109 KIAS betrug und die *throttle* auf einen TLA von 28.5° gebracht wurden, was einer Triebwerkleistung von 76.6 % N1 entsprach. Fast gleichzeitig wurde die Flugbesatzung gemäss ihrer Aussage der für vier Sekunden aufleuchtenden Warnung CONFIG SPOILER gewahr. Der Copilot erwiderte umgehend, dass der Hebel für die Spoilerbetätigung (*spoiler lever*) in der eingefahrenen (*Retracted – RET*) Position sei. Der CMD dachte kurz an einen Startabbruch. Da er aber in der Zwischenzeit die Geschwindigkeit V_1 (117 kt) bereits überschritten hatte, entschied er sich für ein Fortführen des Startlaufs. Nach dem 1.5-Fachen der berechneten Startstrecke hob das Flugzeug 52 Sekunden nach Einleiten des Startvorgangs und rund 1000 Meter vor dem Pistenende ab.

Abbildung 1: Darstellung der Startlaufstrecke bis zum Abheben bei korrekt gesetzter Startleistung (grün durchgehend) sowie bei der im schweren Vorfall gesetzten Startleistung (rot durchgehend) sowie die jeweils zugehörige *Accelerate Stop Distance* (gestrichelt).

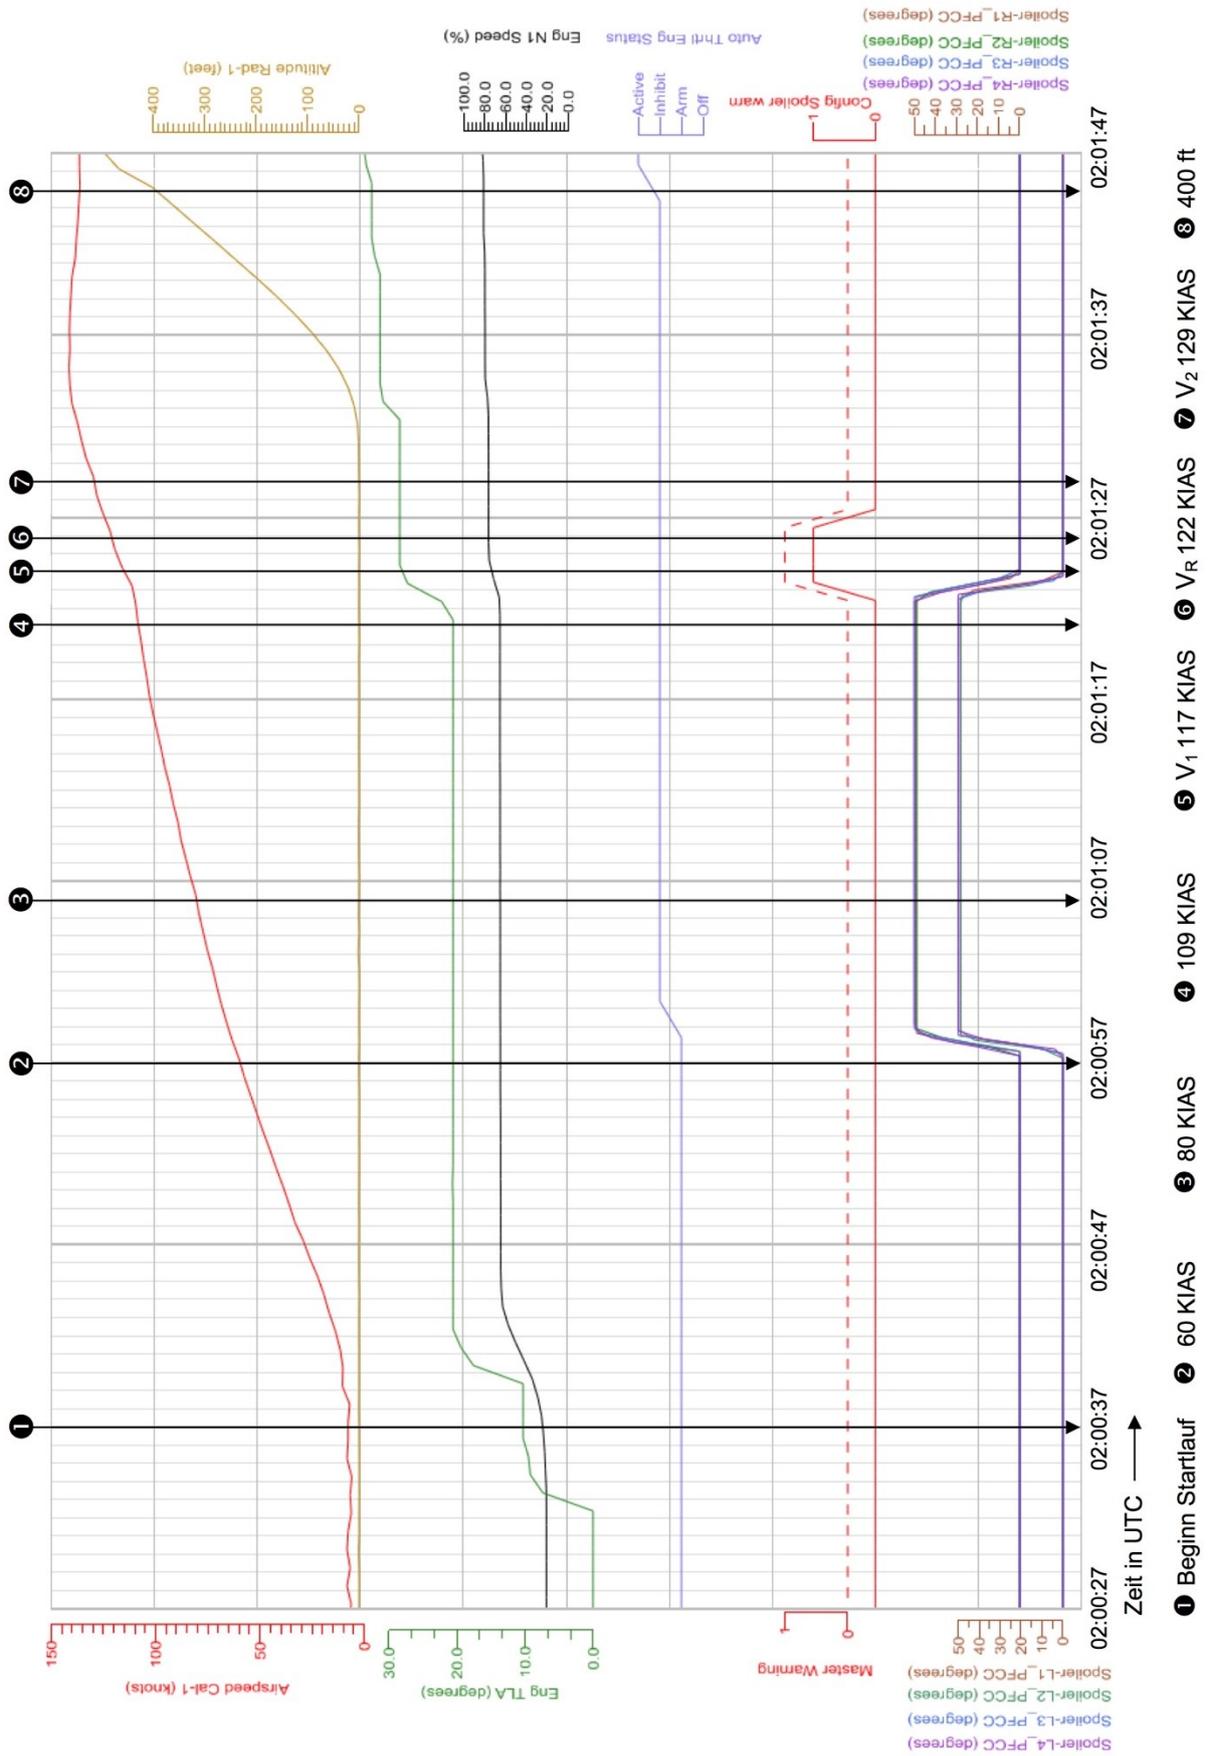
Anlage 1: Aufzeichnungen während des Startlaufs der HB-JCC

takeoff) aus. Auf der Piste ausgerichtet schob der CMD um 02:00:31 UTC die Schubhebel (*throttle*) nach vorne, in der Annahme, dass der AT nun den nötigen Startschub mit der Drehzahl N1 von 80.7 %, setzen würde (vgl. Kapitel 1.6.3.2). Die Aufzeichnungen zeigen, dass die Position der Schubhebel (*Throttle Lever Angle – TLA*) nach dem Anschieben bei 20.6 ° lag. Für eine Aktivierung der AT wäre ein TLA von mehr als 23° nötig gewesen; deshalb blieb die AT armiert, ohne aktiv zu werden. Dies wurde von der Flugbesatzung nicht bemerkt.

Die Aufzeichnungen zeigen weiter, dass beim Startlauf nach Überschreiten der Radgeschwindigkeit (*Wheel Speed – WS*) von 60 kt (vgl. Kapitel 1.6.3.2) die *spoiler* automatisch ausfahren, ohne dass die Flugbesatzung in Form einer Warnung darauf aufmerksam gemacht wurde (vgl. Anlage 1 und 2).
