Schlussbericht Nr. 2356 der Schweizerischen Sicherheitsuntersuchungsstelle SUST

über den Unfall des Segelflugzeuges
Schempp-Hirth Nimbus-3, HB-1638,

vom 26. Juni 2016

Flugplatz Sion (LSGS)

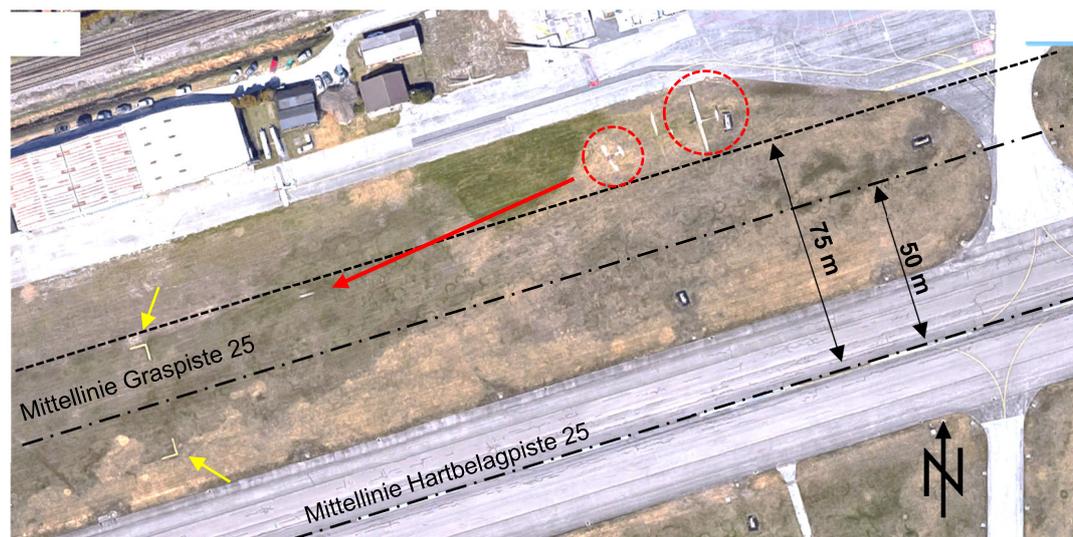
Abbildung 1: Aufsicht auf eine üblicherweise in Sion praktizierte Aufstellung eines Schleppzuges (rote Kreise) mit dessen Startrichtung (roter Pfeil), den eingezeichneten Mittellinien der Hartbelag- und Graspiste 25 (Strichpunktlinien) und der Kennzeichnung der Pistenschwelle der Graspiste 25 (gelbe Pfeile), Quelle: Google Earth.

Um die Distanz von 75 m von der Hartbelagpiste in Sion einzuhalten, wird ein Segelflugzeug vor dessen Start üblicherweise nördlich der Graspiste positioniert und der Schleppzug in Richtung der Mittellinie der Graspiste ausgerichtet (vgl. Abbildung 1). In der Folge muss während der initialen Rollphase eine leichte Kurve bis auf die Mittellinie der Graspiste ausgeführt werden.

Auf dem Flugplatz Sion werden Segelflugzeuge vor dem Start nördlich der Graspiste so positioniert, dass eine Zone innerhalb von 75 m von der Mittellinie der Hartbelagpiste frei von Hindernissen bleibt (vgl. Kapitel 1.5.2). Bei einem Segelflugzeug mit 24.5 m Spannweite bedeutet dies, dass das Flugzeug in einem Abstand von 37.5 m von der Mittellinie der Graspiste aufgestellt werden muss. In der Folge muss der Schleppzug während des Startlaufs in einer leichten Kurve konvergierend auf die Mittellinie der Graspiste rollen, was erhöhte Anforderungen an die Besatzungen des Schleppzuges stellt.

Das Verfahren auf dem Flugplatz Sion, bei dem der Schleppzug vor dem Start nicht auf der Mittellinie der Graspiste ausgerichtet wird, wurde im Rahmen der Untersuchung als systemisch risikoreich erkannt (*factor to risk*).

Die Betriebsverfahren auf Flugplätzen mit Segelflugbetrieb sollten dahingehend angepasst werden, dass die Segelflugzeuge auf der Mittellinie der Startpiste für den Start aufgestellt werden können.

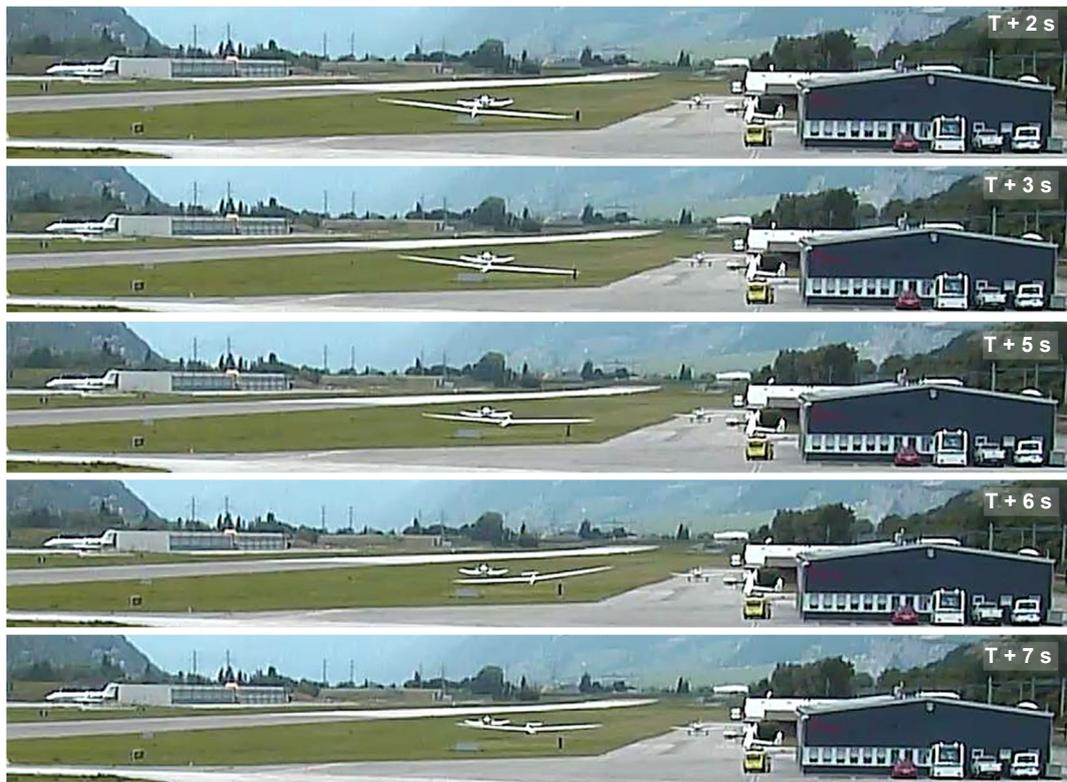
Abbildung 2: Aufnahmesequenz des Schleppzuges beim Startlauf in westlicher Richtung zum Pistenende 25. Das oberste Bild, unmittelbar nach dem Anrollen des Segelflugzeuges (Zeitpunkt T), wurde aufgenommen, nachdem der Flügelmann die rechte Flügelspitze losgelassen und diese den Boden berührt hatte.

Die Videoaufnahmen zeigen, dass die Flügel des Segelflugzeuges vor Beginn des Startvorganges vom Flügelmann über mehrere Sekunden in einer annähernd horizontalen Lage gehalten wurden. Nachdem der Flügelmann beim Anrollen den rechten Randbogen freigegeben hatte, rollte das Segelflugzeug unvermittelt um die Längsachse nach rechts und berührte mit der rechten Flügelspitze den Boden.

Die Bodenberührung der rechten Flügelspitze führte zu einer Drehbewegung um die Hochachse (Gierbewegung) nach rechts. Im vorliegenden Fall resultierte daraus ein S-förmiger, sich aufschaukelnder Startlauf des Segelflugzeuges hinter dem Schleppflugzeug, was in der Folge in einem Kontrollverlust endete.

Falls sich im Rahmen der Abflugbesprechung (*departure briefing*) ein einziger dieser Einflussparameter als potentiell ungünstig erweist, so ist bei einer Bodenberührung einer Flügelspitze das Schleppseil durch den Segelflugpiloten sofort auszuklinken.

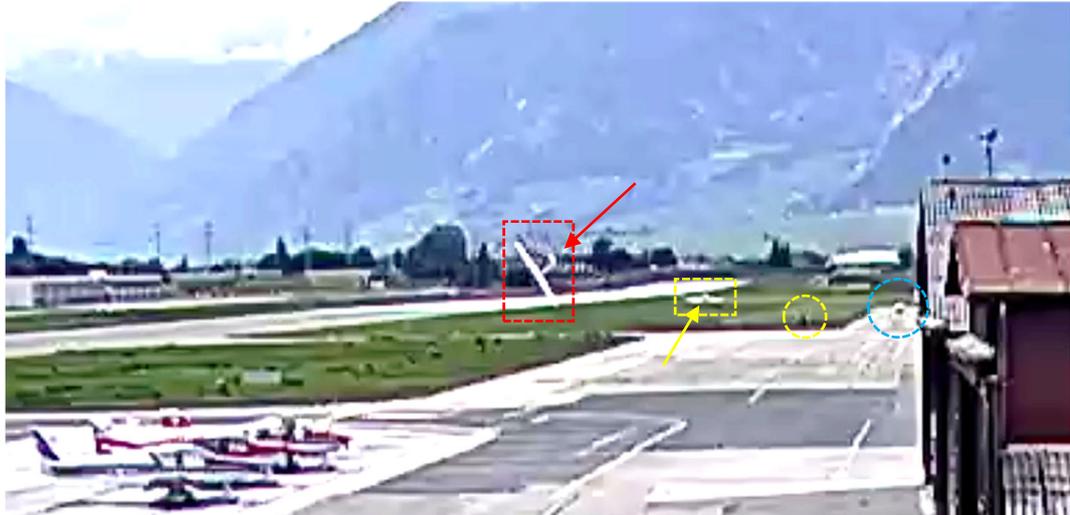
Abbildung 3: Ausschnitt aus einem Standbild einer Videosequenz in westlicher Blickrichtung zum Pistenende 25, rund 23 Sekunden nach dem Beginn des Startvorganges (Zeitpunkt T, vgl. Abbildung 2) und kurz vor dem Aufprall des Segelflugzeuges (roter Pfeil und Rahmen); Schleppflugzeug (gelber Pfeil und Rahmen), Flügelmann (gelber Kreis), geparktes Flugzeug auf dem nördlichen Vorfeld (blauer Kreis).

Nach der letzten Bodenberührung der linken Flügelspitze, die eine abrupte Gierbewegung nach links auslöste, war die Vorwärtsgeschwindigkeit des Segelflugzeuges bereits so hoch, dass der rechte Flügel genügend Auftrieb erzeugte, um das Flugzeug einseitig aufbäumen zu lassen. Das Schleppseil riss in diesem Moment aufgrund der überhöhten Zugkraft.

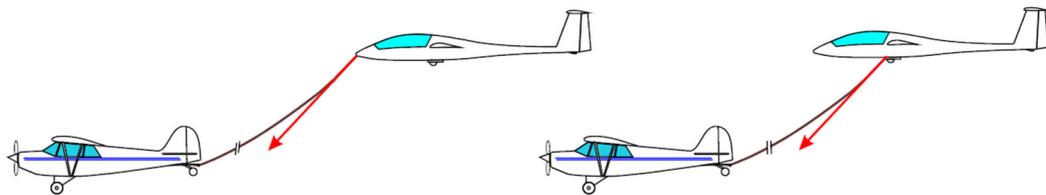
Abbildung 4: Schematische Darstellung eines an der Bugklinke (links) und an der Schwerpunktklinke (rechts) geschleppten Segelflugzeuges.

Ausserdem wird bei einem Segelflugzeug, das an der Schwerpunktklinke geschleppt wird, die Steuerung der Fluglage anspruchsvoller, als wenn das Schleppseil an der Bugklinke befestigt ist. Beim Schlepp mit einer Bugklinke bewirkt der Zug des Schleppseils ein Moment um die Hoch- und Querachse, das der Abweichung des Segelflugzeuges hinter dem Schleppflugzeug entgegenwirkt. Beim Schlepp mit einer Schwerpunktklinke fehlt dieses Moment und es sind grössere Steuerbewegungen nötig, um Abweichungen zu korrigieren. Es ist naheliegend, dass dies die Entstehung des Unfalls begünstigt hat.
