Rapport final n° 2356

concernant l'accident du planeur,
Schempp-Hirth Nimbus-3, HB-1638,

survenu le 26 juin 2016

sur l'aéroport de Sion (LSGS), VS

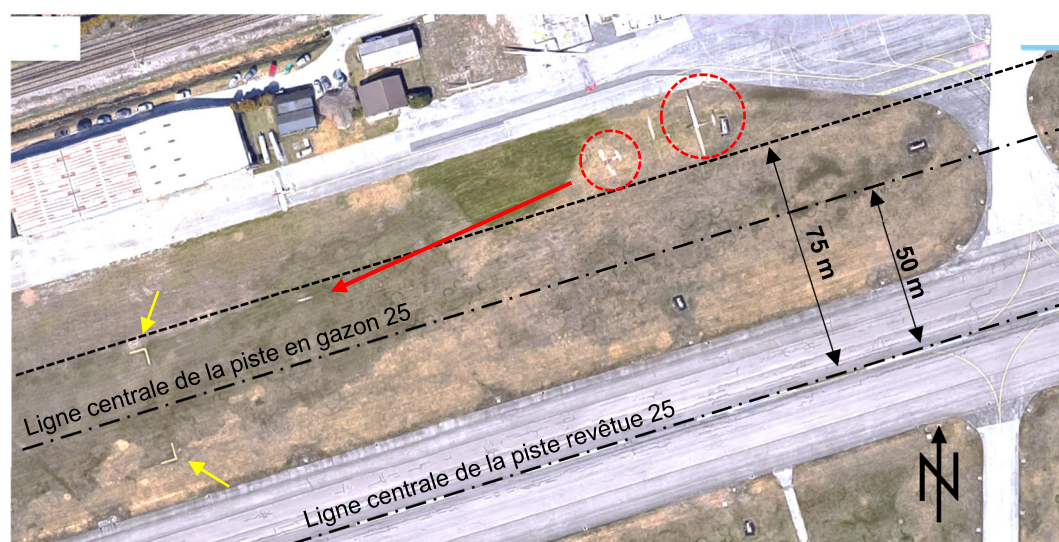
Figure 1 : Vue d'un convoi similaire à celui des HB-KAW et HB-1638 (cercles rouges), de la direction d'envol (flèche rouge), de la ligne centrale de la piste revêtue, respectivement en gazon 25 ainsi que du seuil décalé de piste en gazon 25 (flèches jaunes). Source : Google Earth.

Afin de respecter la distance de 75 m par rapport à la piste revêtue, pour le départ, le planeur est habituellement positionné au nord de la piste en gazon tandis que l'avion remorqueur est orienté en direction de l'axe de piste (cf. figure 1). Durant la phase de roulage, l'avion remorqueur effectue un léger virage pour rejoindre l'axe de la piste en gazon.

Le président du club de vol à voile a déclaré que, dans le courant de l'année 2015, le pilote du HB-1638 avait déjà connu des difficultés similaires en ne parvenant pas à tenir correctement sa position derrière le remorqueur. A cette occasion, le pilote du planeur avait largué le câble de remorquage pendant la phase de roulage. Le pilote de planeur a confirmé l'incident. De son point de vue, cet accident démontre le risque, en termes de sécurité, de cette procédure d'alignement du convoi (cf. figure 1).

À l'aéroport de Sion, les planeurs sont positionnés avant de décoller au nord de la piste en gazon de sorte à conserver un dégagement libre d'obstacles de 75 m par rapport à l'axe de la piste en dur (cf. chap. 1.5.2). Avec un planeur d'une envergure de 24,5 m, cela implique de positionner l'appareil à 37,5 m au nord de l'axe de la piste en gazon. Le remorquage doit s'effectuer en roulant durant la course de décollage en convergeant légèrement vers l'axe de la piste en gazon ce qui sollicite davantage les deux équipages.

Les procédures opérationnelles des aérodromes avec opérations de planeurs devraient être adaptées pour permettre aux planeurs de se positionner sur l'axe de la piste pour le décollage.

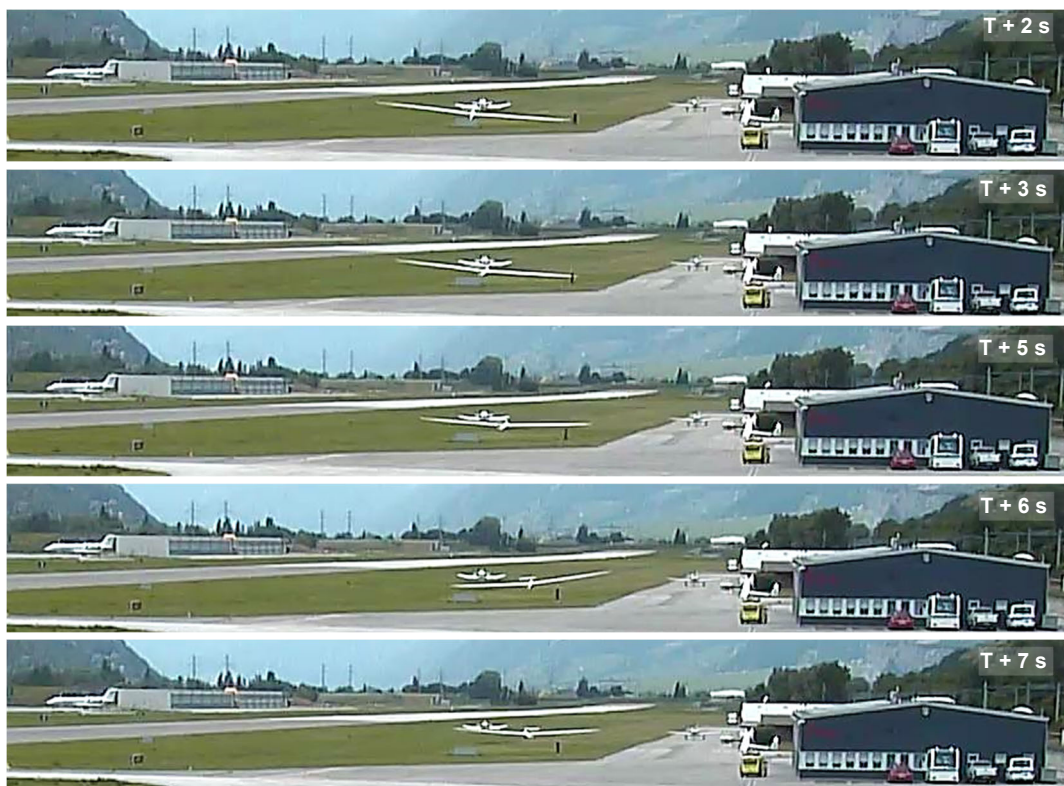
A 13 h 04 le convoi a reçu son autorisation de décollage et s'est mis en mouvement. Après que l'aide de vol a maintenu le planeur à l'horizontale pendant plus de 5 secondes et que le convoi a parcouru quelques mètres, l'aile droite, libérée par l'aide de vol¹, s'est affaissée et a touché le sol (cf. figure 2). Consécutivement, le planeur a viré de façon marquée sur sa droite. Le pilote a corrigé la trajectoire sur la gauche avec une pression soutenue sur la pédale gauche de la gouverne de direction et après environ 3 secondes, l'extrémité de l'aile droite s'est soulevée. Le planeur s'est alors dirigé sur la gauche et a traversé la ligne centrale de piste derrière le remorqueur. Le pilote de planeur a alors corrigé fortement vers la droite de sorte qu'il a à nouveau traversé la ligne centrale de piste. Une fois de plus, il a avec rudesse corrigé sur sa gauche. Dans cette phase, l'extrémité de l'aile gauche du planeur a touché le sol et le planeur a viré rapidement sur son axe vertical et s'est élevé subitement sous un angle d'environ 45 degrés. Ensuite, il s'est retourné sur sa gauche autour de l'extrémité de l'aile gauche et s'est immobilisé sur le dos, sur la piste revêtue (cf. figure 3). Peu avant la chute du planeur la câble de remorquage s'est rompu.

Figure 2 : Séquences de photos du vol de remorquage en phase de décollage en direction de l'ouest vers la fin de la piste 25. L'image du haut a été enregistrée juste après le commencement de roulage du planeur (temps T), après que l'aide de vol ait libéré l'extrémité de l'aile droite et que celle-ci ait touché le sol.

Les images vidéo montrent que l'aide de vol a maintenu presque à l'horizontale durant plusieurs secondes l'aile du planeur avant le décollage. Après que l'aide de vol a libéré le saumon droit lors du roulage, le planeur a subitement roulé, déviant de l'axe longitudinal vers la droite et touchant le sol avec l'extrémité droite de l'aile.

- L'eau qui servait de ballast n'était pas répartie correctement entre les deux réservoirs d'aile si bien que le planeur n'était pas stable sur son axe longitudinal.
- Le pilote tenait le manche à balai basculé légèrement vers la droite, ce qui, après le largage de l'aile droite par l'ailier, vu le fort vent contraire, a entraîné une rotation immédiate autour de l'axe longitudinal.

En touchant le sol, l'extrémité de l'aile droite a provoqué une rotation du planeur autour de l'axe vertical vers la droite. En l'occurrence, le planeur s'est balancé derrière l'avion remorqueur, suivant une trajectoire en forme de S et est devenu incontrôlable.

Si lors du briefing de départ (*departure briefing*) un seul de ces facteurs s'avère potentiellement défavorable, le pilote du planeur devra immédiatement décrocher le câble de remorquage dès qu'une extrémité d'aile touche le sol.

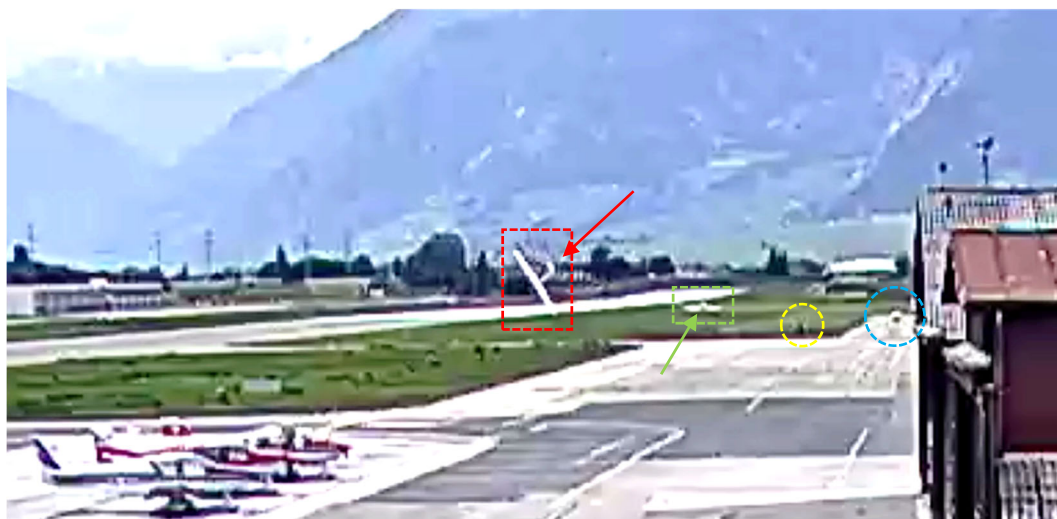
Figure 3 : Instantané d'une vidéo pris 23 secondes après le décollage et peu avant le crash, en direction de l'ouest vers la fin de la piste 25 (cadre et flèche rouge). Remorqueur (cadre et flèche vert), aide de vol (cercle jaune), avion parqué au nord de la piste (cercle bleu).

L'extrémité de l'aile gauche a ensuite touché le sol une dernière fois, entraînant un brusque mouvement de rotation vers la gauche. À ce moment-là, la vitesse d'avancement du planeur était suffisamment élevée pour que l'aile droite génère de la portance. L'avion s'est alors cabré et le câble de remorquage s'est rompu en raison de la force de traction trop élevée.

- Après un dernier contact de l'extrémité de l'aile gauche avec le sol, le planeur a viré brusquement à gauche, s'est cabré puis s'est renversé par-dessus l'extrémité de l'aile gauche.

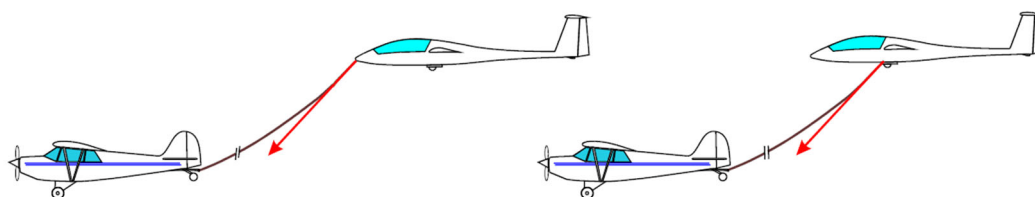
Figure 1 : Schéma d'un planeur remorqué par le crochet de nez (à gauche) et par le crochet du C.G. au bas du fuselage (à droite).

De plus, avec un planeur remorqué par le crochet de C.G., le contrôle de l'attitude devient plus difficile que lorsque le câble de remorquage est attaché au crochet du nez. Lors d'un remorquage avec un crochet de nez, la traction du câble de remorquage provoque un moment autour des axes vertical et latéral qui s'oppose à la déviation du planeur derrière le remorquer. Lors d'un remorquage avec un crochet de C.G., ce moment manque et des mouvements de contrôle plus importants sont nécessaires pour corriger les déviations. Il est logique que cela ait pu faciliter l'origine de l'accident.
