Rapport final n° 2357 du Service suisse d'enquête de sécurité SESE

concernant l'accident de l'avion
Glasair RG, HB-YEA,

survenu le 20 septembre 2015

à Kölliken, commune de Kölliken / AG

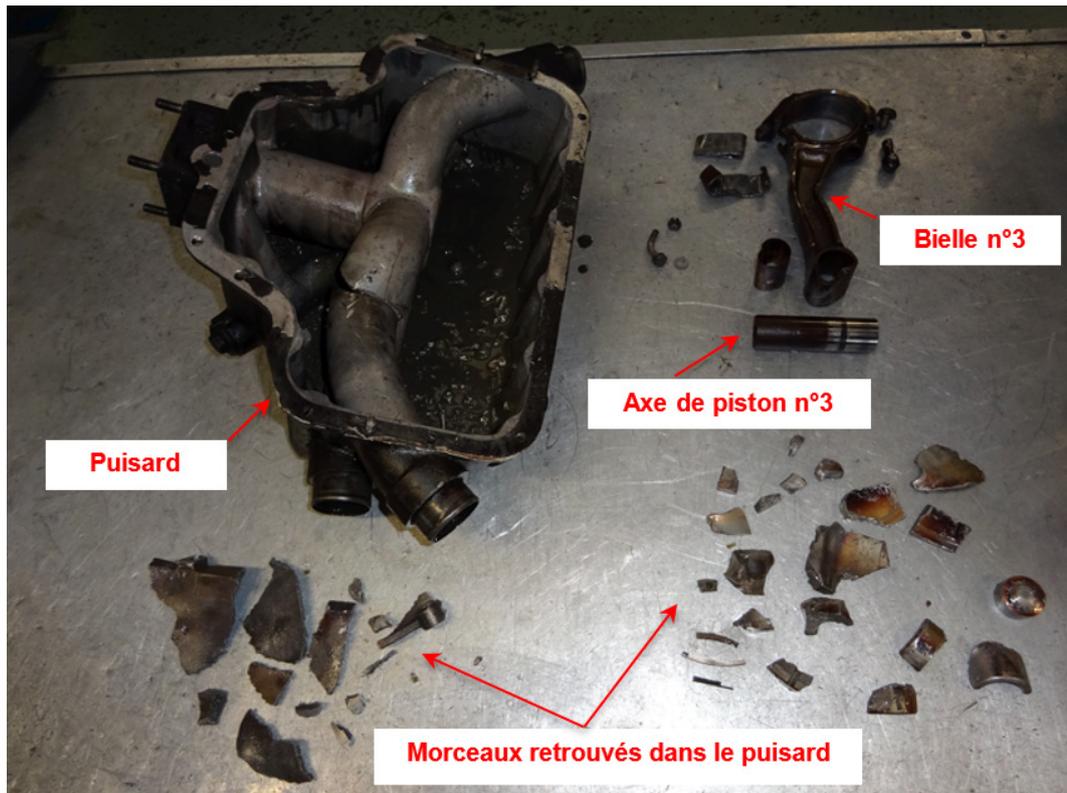
Le moteur a subi de gros dégâts mécaniques internes. La bielle n°3, détachée du vilebrequin et du piston correspondant, a été retrouvée dans le puisard contenant l'huile de lubrification du moteur (figure 2). Cette bielle a subi de fortes déformations. Le demi-palier inférieur du pied de bielle était également séparé. Il est normalement maintenu en place par deux boulons traversant des bossages aux extrémités du pied de bielle. Un de ces deux boulons était rompu. L'autre était en place mais le bossage d'attache correspondant était cassé (figure 3). L'axe du piston n°3 ainsi que les 2 bossages contenant les paliers de cet axe ont été retrouvés dans le puisard. Le piston n°3 n'était pas grippé dans le cylindre. Le puisard était fissuré à plusieurs endroits et les 2 demi-carters du moteur étaient perforés.

Figure 2 : puisard du moteur avec divers éléments retrouvés à l'intérieur

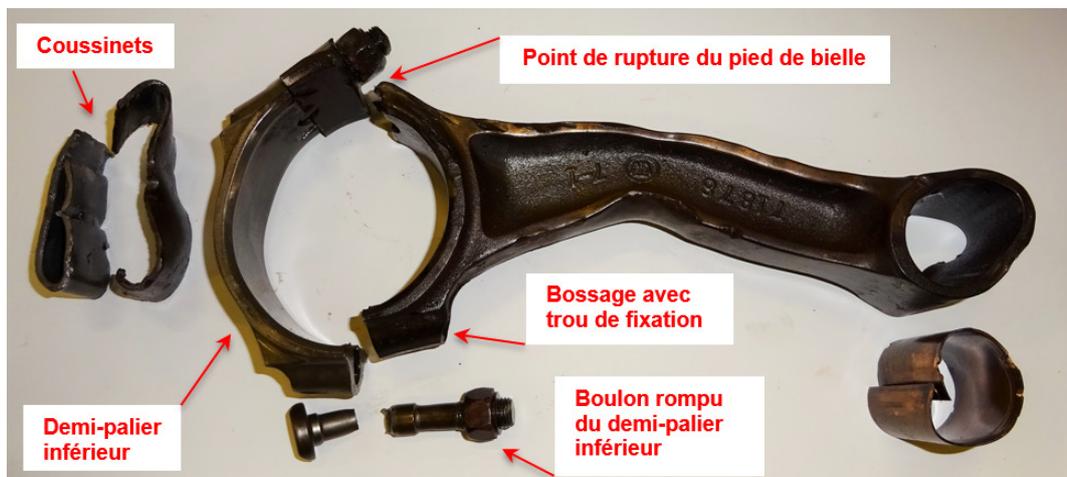
Figure 3 : bielle n°3 avec son demi-palier inférieur

1. rupture de fatigue du pied de bielle, proche d'un des deux bossages servant aux boulons de fixation du demi-palier inférieur. Cette rupture est due à l'apparition progressive de microfissures. Ces dernières contenaient de la corrosion et de la calamine ;
2. rupture soudaine en flexion du boulon opposé à la rupture du pied de bielle mentionnée au point 1 ;
3. rupture soudaine par arrachement des bossages de paliers de l'axe du piston n°3 ;

L'enquête a permis d'établir que la rupture de la vis du palier de bielle est une rupture spontanée suite à un effort de flexion. De même, l'enquête a permis d'établir que la rupture du pied de bielle est une rupture de fatigue. Les surfaces de rupture présentaient des microfissures contenant de la rouille et des dépôts de calamine. Ceci atteste que les microfissures se sont développées progressivement. Ces constatations ont permis d'établir que la rupture du pied de bielle est survenue avant la rupture du boulon du palier de bielle.

- Aucun document n'atteste que les bielles aient été remplacées depuis la fabrication du moteur.
- La rupture de la bielle n°3 est due à des microfissures de fatigue, contenant de la corrosion et de la calamine.
