Schlussbericht Nr. 2358 der Schweizerischen Sicherheitsuntersuchungsstelle SUST

über den schweren Vorfall (gefährliche
Annäherung eines Feuerwehrfahrzeuges
an ein Verkehrsflugzeug)

vom 10. Januar 2018

am Pistenkreuz 16/28 des Flughafens
Zürich (LSZH)

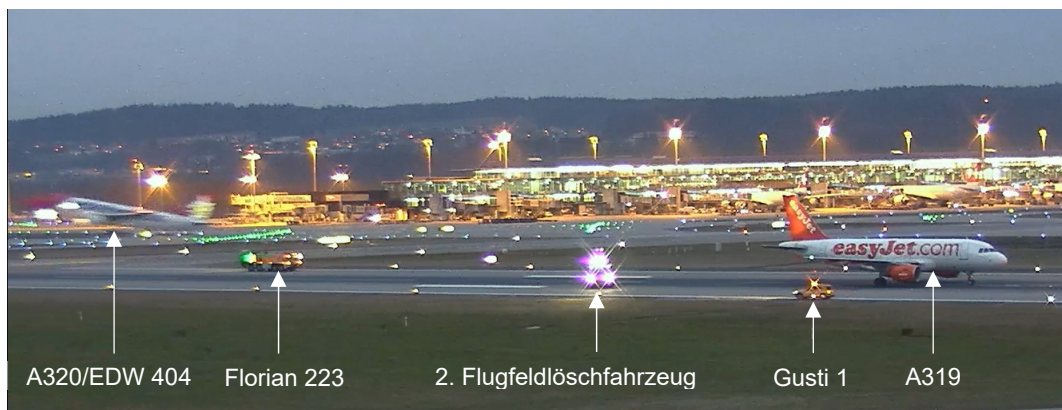
Um 16:14:08 UTC erhielt die Besatzung einer Airbus A320 mit dem Funkrufzeichen EDW 404 vom Kontrollturm die Startfreigabe auf der Piste 28 und begann um 16:14:26 UTC den Startlauf. Um 16:14:48 UTC löste das Kollisionswarnsystem des Bodenradars (*Swiss Airport Movement Area Control System – SAMAX*) im Kontrollturm einen Alarm betreffend Florian 223 und EDW 404 aus, bei dem die Etiketten der beiden Verkehrsteilnehmer auf dem Radarschirm rot aufleuchteten und ein akustisches Signal ertönte. Der FVL bemerkte, dass ein Flugfeldlöschfahrzeug mit einer Geschwindigkeit von rund 40 km/h auf die in Betrieb stehende Piste 28 zufuhr, und setzte unmittelbar darauf um 16:14:50 UTC über Funk die Warnung ab, die Feuerwehr solle sich von der Piste 28 fernhalten. In dieser Phase rief der Fahrzeugoffizier seinem Fahrer einen Haltebefehl zu. Das Flugfeldlöschfahrzeug kam um 16:14:56 UTC abrupt und unmittelbar vor dem Sicherheitsbereich der Piste 28 zum Stillstand. Zu diesem Zeitpunkt hatte das zweite Flugfeldlöschfahrzeug bereits auf der Piste unmittelbar hinter der A319 umgedreht; Gusti 1 befand sich querab der Rumpfspitze der A319 am westlichen Rand der Piste 16 (vgl. Abbildung 2).

Drei Sekunden später, um 16:14:59 UTC, überflog die EDW 404, die kurz zuvor von der Piste 28 abgehoben hatte, das Pistenkreuz 16/28 in einer Höhe von rund 10 m über Grund (vgl. Abbildung 2 und Abbildung 3). Die Flugbesatzung der EDW 404 hatte das Flugfeldlöschfahrzeug zu keinem Zeitpunkt wahrgenommen.

Abbildung 2: Webcambild in nördlicher Blickrichtung zum Zeitpunkt des schweren Vorfalls mit Pistenkreuz 16/28 am linken Bildrand.

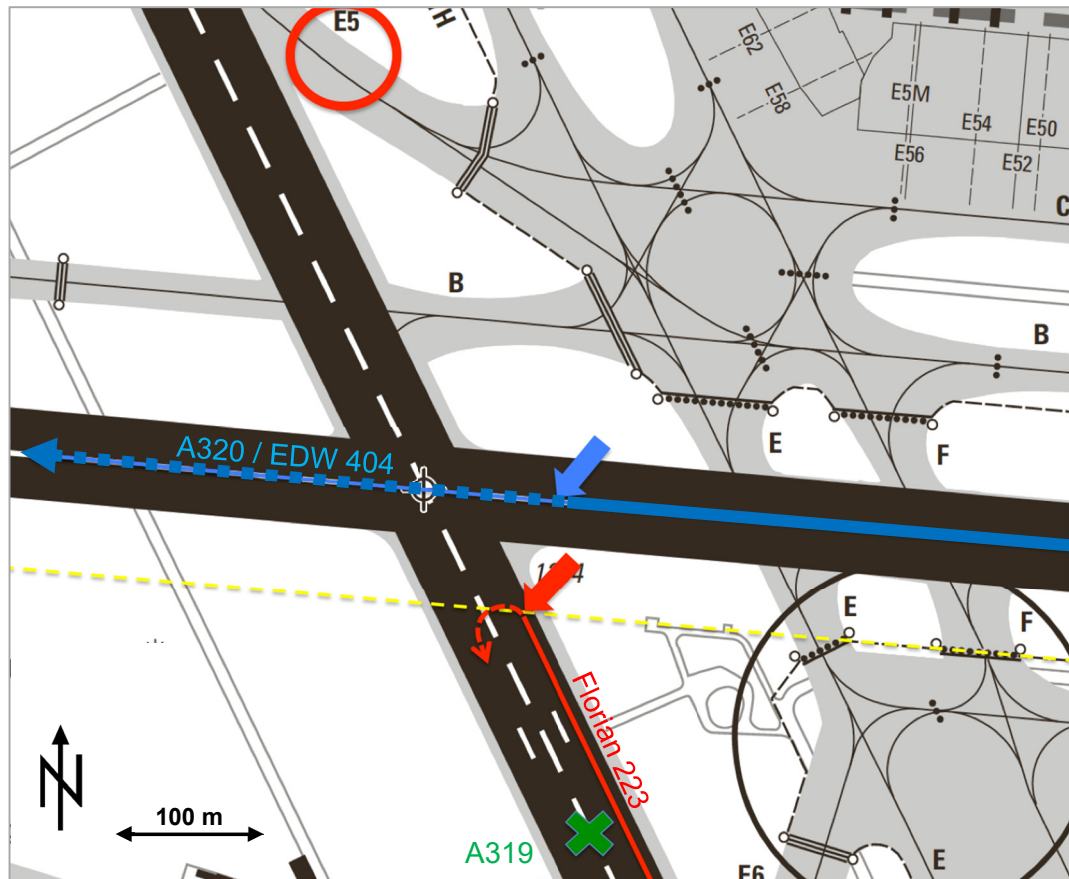
Nach einem Halt von rund 6 Sekunden wendete das Flugfeldlöschfahrzeug mit einer 180-Grad Kurve nach links und fuhr dabei einige Meter in den Sicherheitsbereich der Piste 28 ein. Während des Wendemanövers sah der Fahrer auf seiner linken Seite den roten Strich in der Pistenmitte, der den Beginn des Sicherheitsbereiches markiert. Anschliessend fuhr das Flugfeldlöschfahrzeug auf der Piste 16 in südlicher Richtung und verliess die Piste 16 über den TWY Romeo 7.

Abbildung 3: Fahrweg (rote Linie) und Ort (roter Pfeil), wo das Flugfeldlöschfahrzeug Florian 223 vor der Piste 28 anhielt; Grenze zum Sicherheitsbereich der Piste 28 (gelb gestrichelte Linie); Position der A319 (grünes Kreuz); Flugweg (blaue Linie) und Ort (blauer Pfeil), wo die A320 EDW 404 von der Piste 28 abhob. Der TWY Echo 5 ist rot eingekreist. Quelle der Basiskarte: AIP Switzerland.

- Der Flugverkehrsleiter gab über Funk die Warnung aus, Florian 223 solle sich von der Piste fernhalten.
- Nach einer Vollbremsung kam Florian 223 um 16:14:56 UTC unmittelbar vor dem Sicherheitsbereich der Piste 28 zum Stillstand, während die A320 fast gleichzeitig das Pistenkreuz 16/28 in rund 10 m Höhe überflog.

- Anschliessend wendete der Fahrer das Flugfeldlöschfahrzeug und fuhr dabei einige Meter in den Sicherheitsbereich der Piste 28 ein.

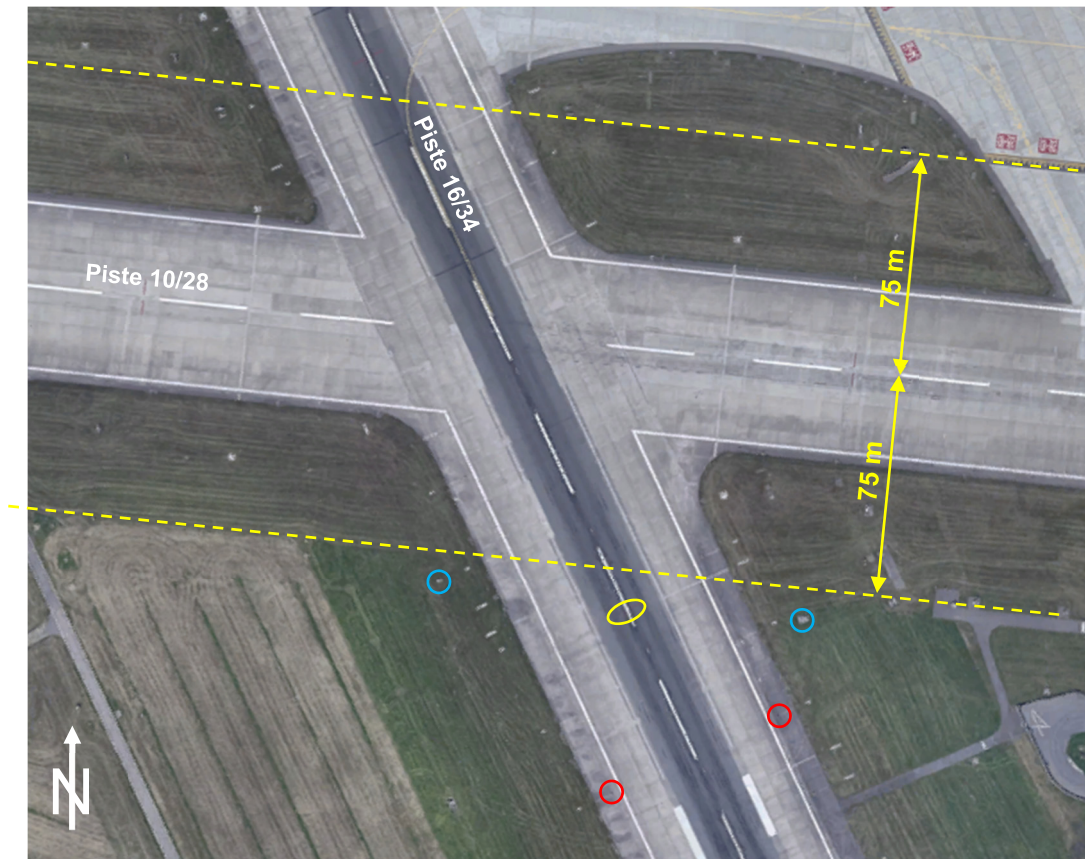
Das Pistenkreuz 16/28 ist auf der Piste 16/34 durch folgende Markierungen gekennzeichnet (vgl. Abbildung 4):

- Rote Schilder mit der Kennzeichnung der kreuzenden Piste "10-28" in weisser Schrift, beidseits der Piste 16/34 und längs versetzt angebracht, so dass der Abstand von jedem Schild zur Pistenachse 10/28 86 m beträgt (vgl. Abbildung 6);
- Rot gefärbte Gehäuse der Pistenrandbefeuerung beidseits der Piste 16/34 in einem Abstand von 154 m (westlicher Pistenrand) bzw. 120 m (östlicher Pistenrand) zur Pistenachse 10/28 (vgl. Abbildung 6);
- Eine 12 m lange, senkrecht zur Pistenachse verlaufende rote Linie auf der Pistenmitte 16/34, die im Bereich der weissen Pistenmittellinie (*runway center line*) unterbrochen ist. Der Schnittpunkt der Verlängerung der Linie mit dem östlichen Pistenrand liegt auf der Grenze des Sicherheitsbereichs, 75 m von der Pistenachse 10/28 entfernt (vgl. Abbildung 4).

Abbildung 4: Aufsicht auf das Pistenkreuz 16/28: Sicherheitsbereich der Piste 10/28 (gelb gestrichelte Linien), rote Linie auf der Piste 16/34 (gelber Kreis), rote Schilder mit weisser Aufschrift "10-28" (blaue Kreise), rotes Gehäuse der Pistenrandbefeuerung (rote Kreise).

Demgegenüber sind die roten Schilder mit der weissen Aufschrift "10-28" bei Dunkelheit beleuchtet und waren vom Feuerwehrfahrzeug aus gut sichtbar. Allerdings besteht durch die seitliche Versetzung der Schilder die Gefahr, dass sich ein Fahrer an nur einem – im vorliegenden Fall dem linken – Schild orientiert und damit in den Sicherheitsbereich einfährt (vgl. Abbildung 4).

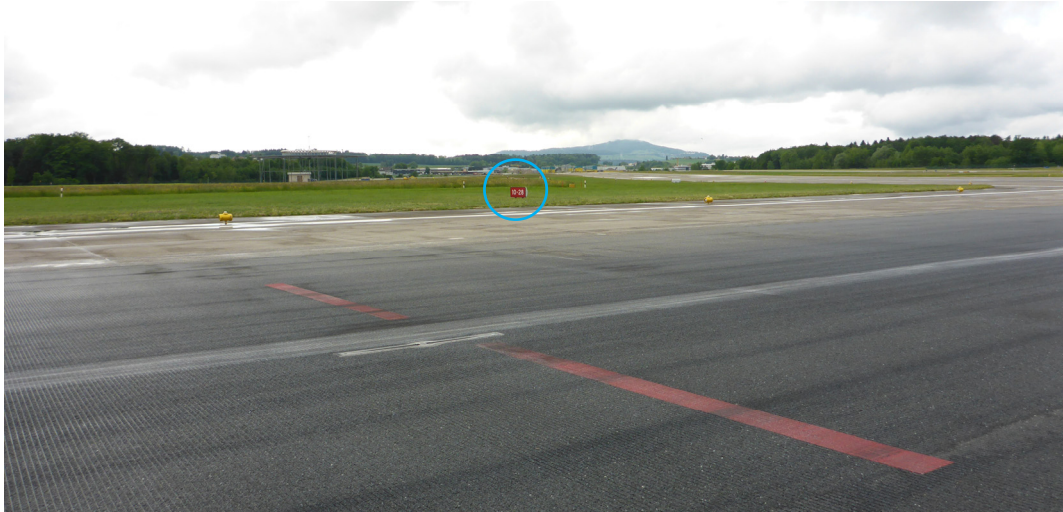
Die rote Linie auf der Piste, die gemäss ICAO Annex 4 ebenfalls nicht vorgesehen ist, dient ausschliesslich der Flughafenaufsicht (*airport authority*) als Orientierungshilfe beispielsweise bei Pistenräumungen oder bei einer Pistenkontrolle. Sie steht als einziges der drei Merkmale in direktem Bezug zur Grenze der Sicherheitszone der Piste 10/28. Die Sichtbarkeit der Markierung ist eingeschränkt, da sie nur im Bereich der Pistenmittellinie angebracht ist und zum Teil durch den Gummiabrieb von Flugzeugreifen abgedeckt wird.

Abbildung 5: Rote Linie am Boden beidseits der Pistenachse 16/34 (vgl. Abbildung 4, gelber Kreis) sowie rotes Schild mit weisser Aufschrift "10-28" (blauer Kreis), in westnordwestlicher Blickrichtung.

Die rot eingefärbten Pistenrandbefeuerungen und die rote Linie auf der Piste (vgl. Abbildung 5 und Abbildung 6), nach denen der Fahrer vergebens Ausschau hielt, waren aufgrund der bereits fortgeschrittenen Dämmerung für die Besatzung von Florian 223 kaum erkennbar. Diese Markierungen eignen sich daher nur sehr beschränkt als Hinweis auf das weiter vorne liegende Pistenkreuz.

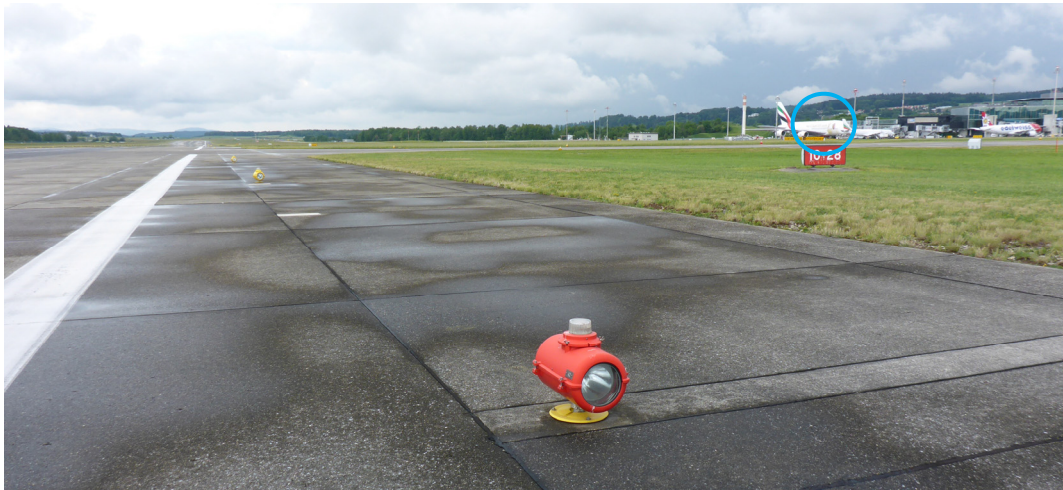
Die rot gefärbten Gehäuse der Pistenrandbefeuerung dienen Fahrzeugen als Orientierungshilfe zur Erkennung der weiter vorne liegenden Sicherheitszone der Piste 10/28. Diese gemäss ICAO Annex 14 nicht vorgesehenen Markierungen sind insbesondere im Winterdienst bei schneebedeckter Piste hilfreich und relevant, wenn die roten Schilder "10-28" und die rote Linie auf der Piste nicht sichtbar sind.

Der Abstand zur Grenze des Sicherheitsbereichs beträgt von der rechten Befeuerungslampe gemessen rund 53 m und von der linken rund 87 m.

Abbildung 6: Rotes Gehäuse der Pistenrandbefeuering (vgl. Abbildung 4, rote Kreise) und rotes Schild mit weisser Aufschrift "10-28" (blauer Kreis) auf der östlichen Seite der Piste 16/34, in nördlicher Blickrichtung.
