# Schlussbericht Nr. 2359 der Schweizerischen Sicherheitsuntersuchungsstelle SUST

über den Unfall des Flugzeuges Bombardier Global 6000, 9H-AMZ,

vom 6. April 2016

Flughafen Genf (LSGG)

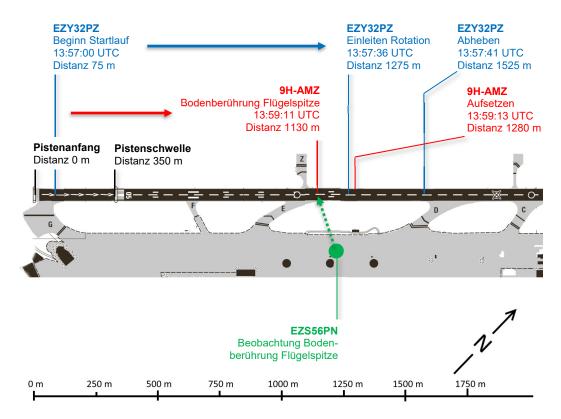
Um 13:56:27 UTC wurde einem Verkehrsflugzeug Airbus A319 mit dem Rufzeichen EZY32PZ die Startfreigabe vom Pistenanfang der Piste 05 über den Rollweg (*Taxiway* – TWY) G aus erteilt (vgl. Abbildung 1).

**Abbildung 1:** Ansicht des südwestlichen Teils der Piste 05; Positionen der abfliegenden Airbus A319 (EZY32PZ) und der landenden Global 6000 (9H-AMZ). Auf dem südlichen Vorfeld ist die Position des Flugzeuges (EZS56PN) dargestellt, von dem aus die Bodenberührung beobachtet wurde.

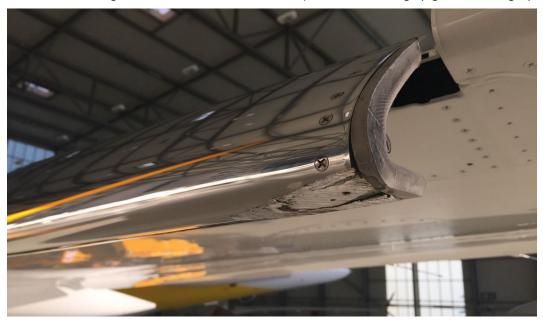
Die Insassen der 9H-AMZ wurden nicht verletzt. Das Flugzeug wurde am äusseren Ende des linken Vorflügels beschädigt.

Das Flugzeug wurde durch die Bodenberührung am äusseren Ende des linken äusseren Vorflügels durch Kratz- und Schleifspuren beschädigt (vgl. Abbildung 2).

**Abbildung 2:** Linker äusserer Vorflügel in ausgefahrenem Zustand mit Kratz- und Schleifspuren auf der Unterseite

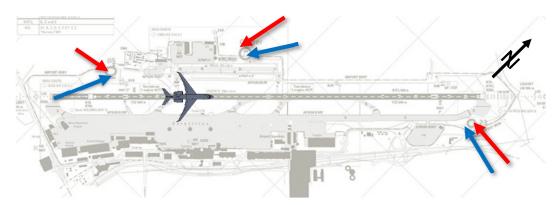
Zum Zeitpunkt der Landung der 9H-AMZ wurde an den drei Anemometern der untenstehende Bodenwind gemessen (vgl. Abbildung 4):

Zeitpunkt	Pistenschwelle 05	Pistenmitte "Center"	Pistenschwelle 23
13:57:43 UTC	210° mit 4 kt	040° mit 4 kt	110° mit 4 kt
13:59:11 UTC	250° mit 2 kt	020° mit 4 kt	100° mit 4 kt

Abbildung 4: Windmessungen in Genf (LSGG) gemäss Bodenradar entlang der Piste 05 zum Zeitpunkt des Abhebens der vorangehend gestarteten A319 in blau und zum Zeitpunkt des wingtip strike der 9H-AMZ in rot; das Flugzeugsymbol stellt die Position dar, bei der die Bodenberührung mit der linken Flügelspitze erfolgte.

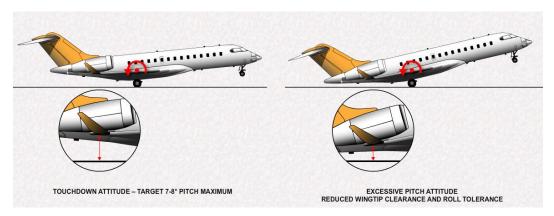
**Abbildung 5:** Links ist die Nicklage, die bei einer normalen Landung maximal 7 - 8° beträgt, und der daraus resultierende Abstand der Flügelspitze zum Boden dargestellt. Bei Erhöhung der Nicklage reduziert sich dieser Abstand und die maximal zulässige Querlage wie im rechten Bild gezeichnet (Quelle: *eLearning* von Bombardier).

Die Querlage, bei der eine Flügelspitze den Boden berührt, verringert sich dabei mit zunehmender Nicklage und ist abhängig davon, ob sich das Fahrwerk in ein- (static) oder ausgefedertem (flight) Zustand befindet (vgl. Abbildung 6). Da sich bei einer Landung der Flügelauftrieb sehr schnell abbaut und das Fahrwerk dadurch eingefedert wird, ist der limitierendere static Wert zu berücksichtigen. Beim vorliegenden Unfall betrug die Nicklage des Flugzeuges, bei der der wingtip strike auftrat, rund 4.7°, wodurch sich eine Querlage von 9.0° (static) resp. 11.7° (flight) ergibt.

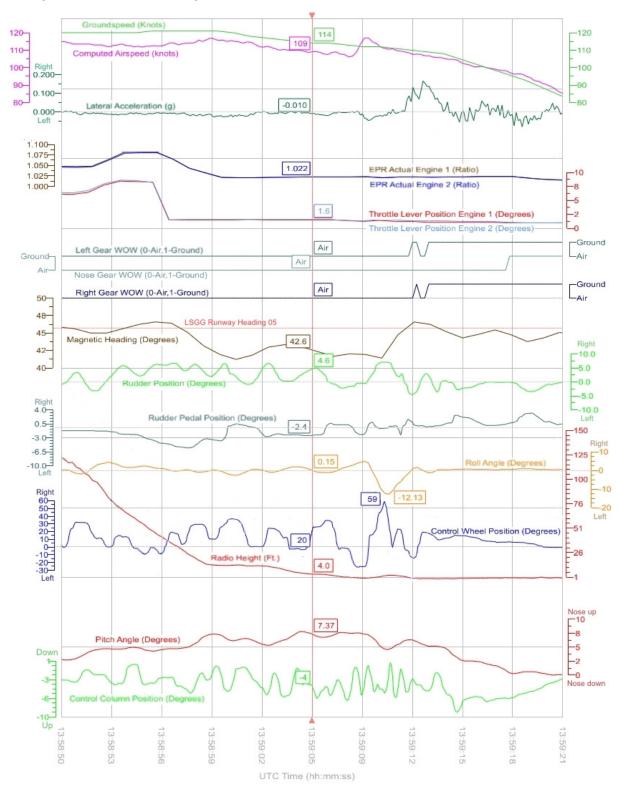
# **Anlage 1: Datenauswertung DFDR**

Die Auswertung der DFDR-Daten zeigte folgendes (vgl. Anlage 1):

• Um 13:59:06 UTC, auf einer Höhe von 1 ft RA, nahm die 9H-AMZ innerhalb von 3 Sekunden eine Querlage von 4.9° RWD ein. Dieser Rollbewegung um die Längsachse wirkte der PIC mit einem Querruder-Steuerhornausschlag von 25° nach links entgegen. Gleichzeitig nahm die IAS innerhalb von 0.8 Sekunden von 106 kt auf 117 kt zu bei einer leicht abnehmenden GS von 113 kt auf 111 kt, was auf eine positive Windscherung (positive windshear) von rund 13 kt hindeutet.

- Um 13:59:09 UTC drehte sich das Flugzeug innerhalb von 2 Sekunden mit hoher Rollrate um die L\u00e4ngsachse bis zu einer maximalen Querlage von 12.1° LWD, welcher der PIC mit einem starken Steuerhornausschlag von 59° nach rechts entgegenwirkte. Gleichzeitig gierte die 9H-AMZ um 4.8° nach rechts auf ein MH von 46.5°.
- Um 13:59:13 UTC setzte die 9H-AMZ ohne Querlage (wings level) gleichzeitig mit beiden Hauptfahrwerken auf der Piste auf, das Aufsetzen des Bugfahrwerks erfolgte 6 Sekunden später.
- Unmittelbar nach dem Aufsetzen des Hauptfahrwerks wurde eine laterale Beschleunigung von 0.17 g nach rechts gemessen, was darauf hindeutet, dass das Flugzeug in einem leichten Schiebeflugzustand (sideslip) nach links aufsetzte.
