Schlussbericht Nr. 2364 der Schweizerischen Sicherheitsuntersuchungsstelle SUST

über den Unfall des Helikopters
Airbus Helicopters AS 350 B3, HB-ZGV,

vom 27. Juli 2016

Gorge du Chauderon,
Gde. Montreux (VD)

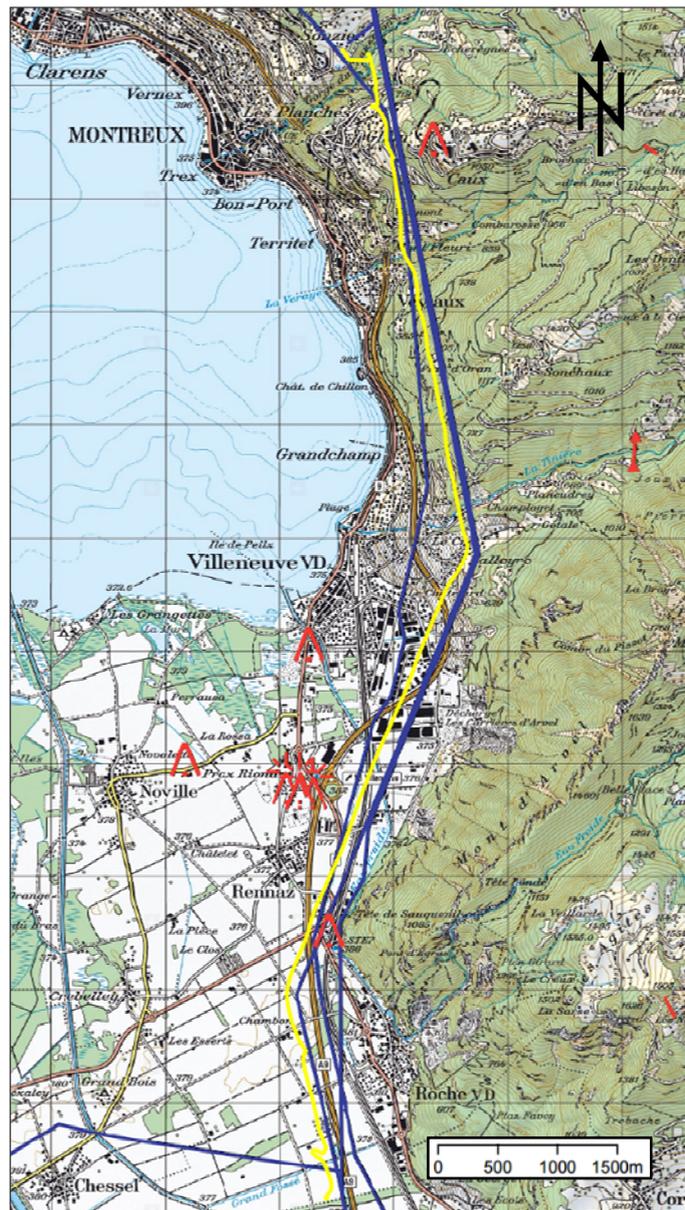
Abbildung 1: Flugweg (gelb) der HB-ZGV gemäss Datenaufzeichnungsgerät, dargestellt in einer Karte mit den nach dem Unfallzeitpunkt erfassten und korrigierten Luftfahrthindernissen (vgl. Kapitel 4.3) gemäss Luftfahrthindernisdatenbank des Bundesamtes für Zivilluftfahrt (BAZL). Rot sind die Antennen und Masten, blau die Leitungen und Kabel als Hindernisse dargestellt. Quelle der Basiskarte: Bundesamt für Landestopografie.

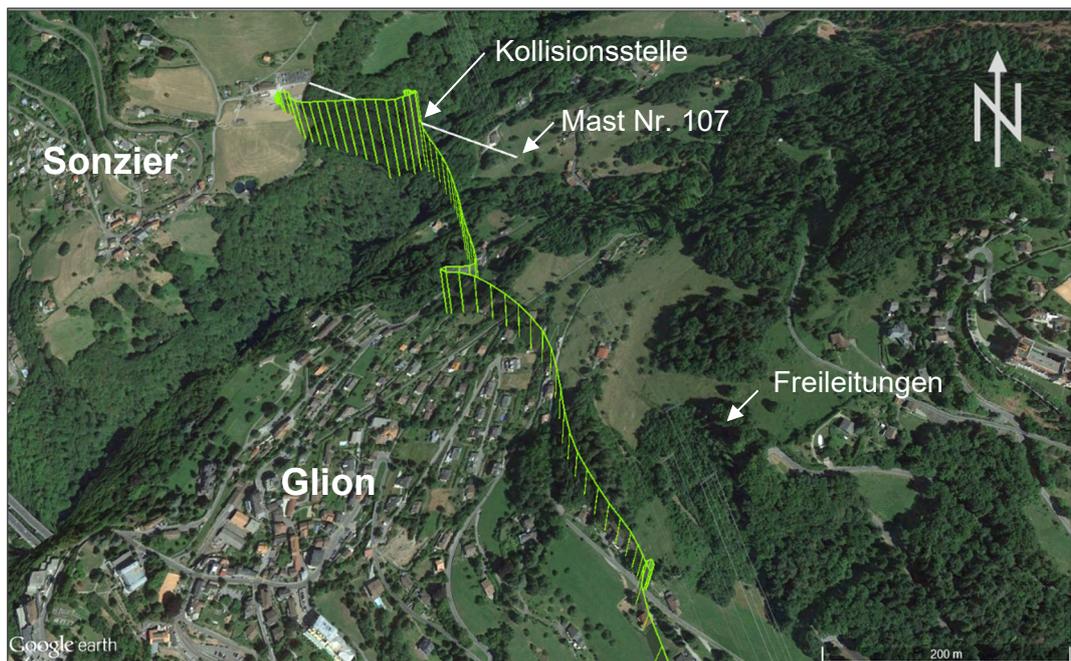
Als sich der Helikopter ungefähr über der tiefsten Stelle der Schlucht befand, erkannte der Pilot unmittelbar vor der linken Landekufe ein schwarzes, dickeres Kabel. Dieses verlief ungefähr 90 Grad zur Helikopterlängsachse. Zur selben Zeit bemerkte auch der vorne links sitzende Mitarbeiter dieses Kabel und teilte dies dem Piloten verbal über das bordeigene Kommunikationssystem mit. Der Pilot versuchte durch Ziehen des kollektiven Blattverstellhebels, das Kabel zu überfliegen.

Abbildung 2: Letzter Flugwegabschnitt der HB-ZGV gemäss Datenaufzeichnungsgerät, eingezeichnet in Google *earth*. Östlich des Flugwegs sind die beiden parallel verlaufenden Freileitungen ersichtlich. Weiss eingezeichnet ist das Glasfaserkabel, das vom Kraftwerk Sonzier über die Schlucht zum Freileitungsmast Nr. 107 führte (vgl. Kapitel 1.7.2).

Die linke Landekufe des Helikopters kollidierte jedoch mit dem Glasfaserkabel und durchtrennte es. Dieses Kabel führte von einem Antennenmast beim Kraftwerk Sonzier in südöstliche Richtung quer über die Schlucht zum Freileitungsmast Nr. 107. Dieser Mast gehörte zur Freileitung, die parallel und östlich der zu kontrollierenden Freileitung verlief. Das Kabel wies an der Kollisionsstelle eine Höhe von rund 110 Meter über dem Boden auf und wurde bei der Kollision durchtrennt. Das Glasfaserkabel war nicht in der Luftfahrthindernisdatenbank hinterlegt. Das Teilstück des Kabels auf Seite des Mastes fiel einige Meter neben zwei Personen auf den Boden, die sich zufällig dort befanden.

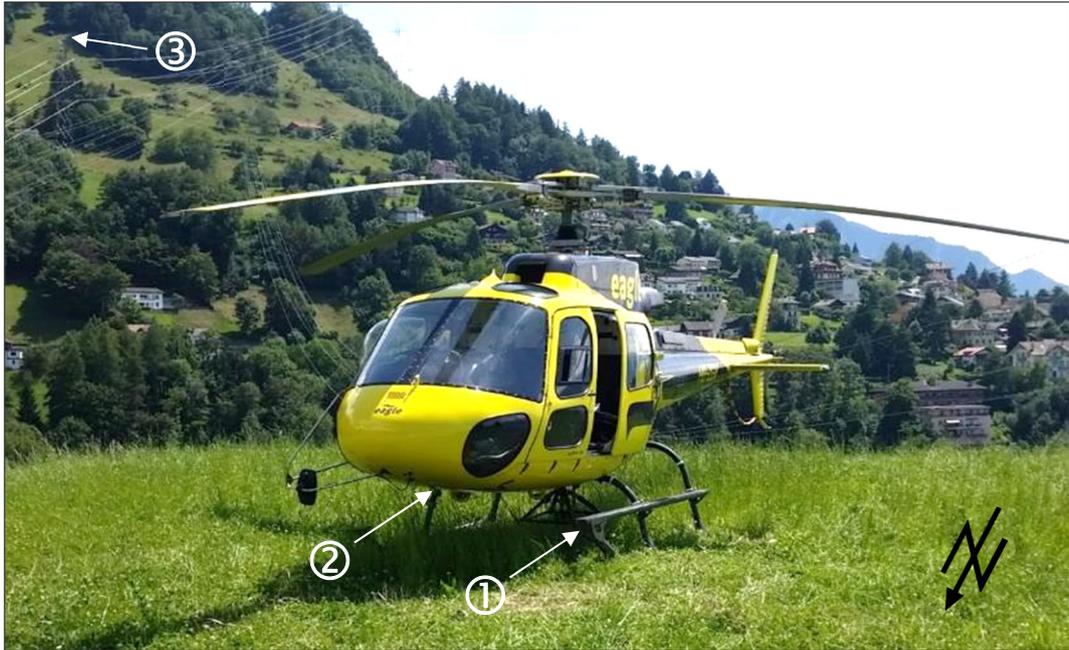
Der Helikopter HB-ZGV wurde durch die Kollision mit dem Glasfaserkabel leicht beschädigt (vgl. Abbildung 3). Das innere Verbindungsblech, das die linke Kufe mit dem Trittsteg (*step bar*) verbindet, war verbogen. Weiter waren an der rechten Unterbodenverkleidung des Helikopters schwarze Abriebspuren des Glasfaserkabels vorhanden.

Abbildung 3: Der nach der Kabelkollision gelandete Helikopter HB-ZGV. Verbogenes inneres Verbindungsblech an der linken Landekufe ① und Verkleidung mit Abriebsspuren des Glasfaserkabels ②. Links oben im Bild befindet sich die Spitze des Freileitungsmastes Nr. 107 ③, an dem das eine Ende des Glasfaserkabels befestigt war.

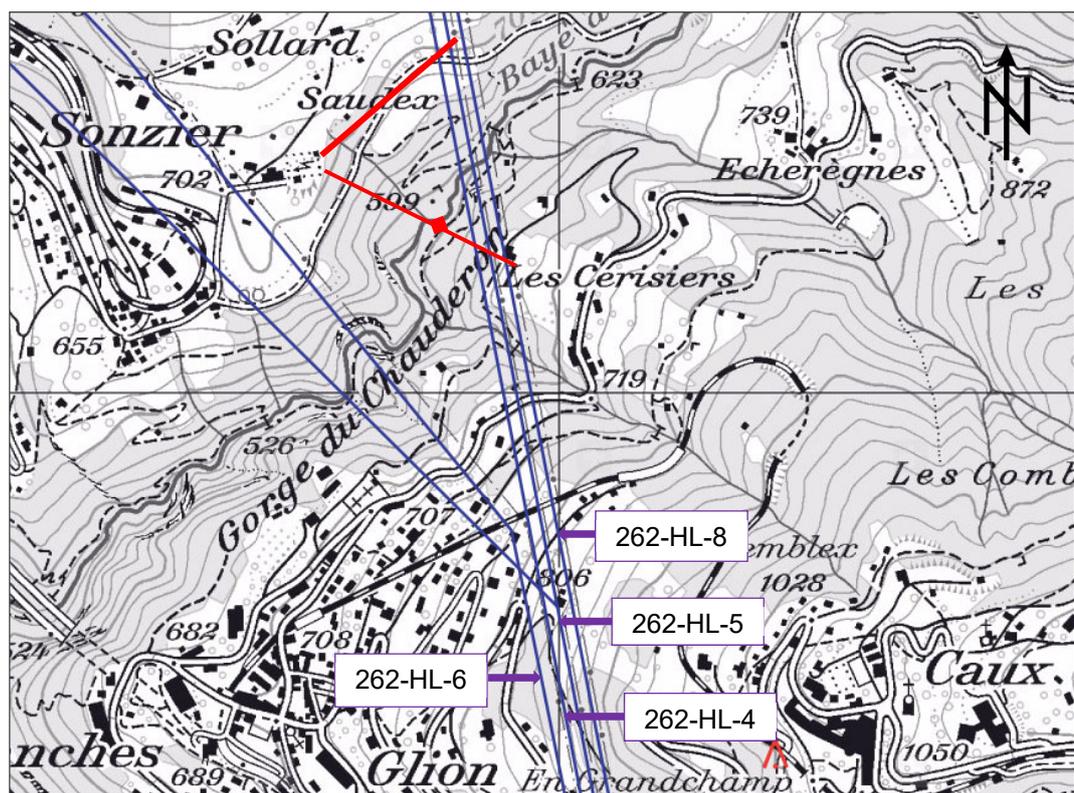
Östlich der Kollisionsstelle waren drei parallel verlaufende Freileitungen in der Nord-Südachse eingezeichnet, die mit den Registernummern 262-HL-4, 262-HL-5 und 262-HL-8 in der Datenbank hinterlegt waren. Die Freileitung 262-HL-6 verlief von Süden herkommend ebenfalls parallel zu den genannten drei Freileitungen, zweigte jedoch östlich von Glion ab in Richtung Nordwesten. Von der Freileitung 262-HL-5 zweigte ebenso östlich von Glion ein Teil der Leitung Richtung Nordwesten ab. Die Freileitungen 262-HL-4 sowie der Abzweiger Richtung Nordwesten der Leitung 262-HL-5 existierten in der Realität nicht.

Abbildung 4: Die zum Unfallzeitpunkt in der Luftfahrthinderniskarte (WeGOM) des BAZL eingezeichneten Freileitungen des Höchstspannungsverteilsnetzes (blaue Linien). Durch die SUST wurden das Glasfaserkabel inkl. Kollisionsstelle (rote dünne Linie mit Viereck als Kollisionsstelle) und die Freileitung (rote dicke Linie) eingezeichnet, die zum erwähnten Zeitpunkt nicht in der Luftfahrthinderniskarte eingetragen waren. Quelle der Basiskarte: Bundesamt für Landestopografie.

Das Glasfaserkabel, das vom Kraftwerk Sonzier in südöstliche Richtung verlief, ist in Abbildung 4 rot eingezeichnet. Ebenfalls rot eingezeichnet ist die Freileitung, die vom Kraftwerk in nordöstliche Richtung zum Mast der Freileitung 262-HL-5 verläuft. Dieses Glasfaserkabel sowie diese Freileitung wurden bis zum Unfallzeitpunkt dem BAZL nicht gemeldet und waren dementsprechend nicht in der Luftfahrthinderniskarte eingetragen.

Die Darstellung der Hindernisse auf der Luftfahrthinderniskarte (WeGOM) (vgl. Abbildung 4) war teilweise fehlerhaft. Dies vermittelt dem Piloten ein falsches Bild über die Hindernissituation.

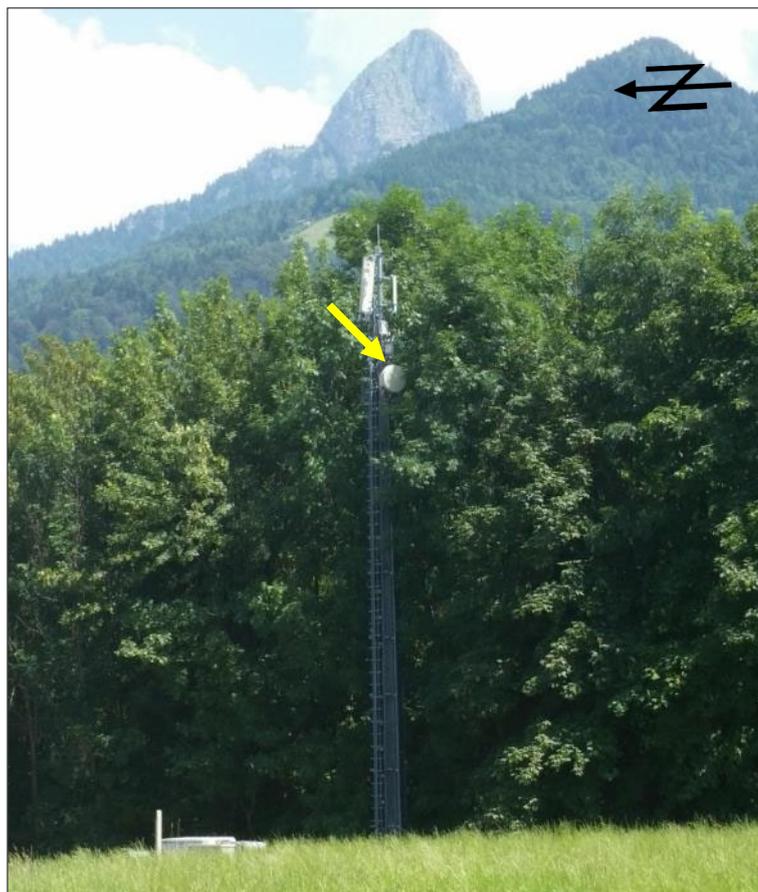
Das Glasfaserkabel verlief vom Kraftwerk Sonzier über die Schlucht zum Freileitungsmast Nr. 107. Auf Seite des Kraftwerks war das Kabel an einem Antennenmast auf einer Höhe von rund 14 m über Grund befestigt. Dieser Mast, der nicht über die Bäume ragte, stand unmittelbar oberhalb der dicht bewaldeten Schlucht (vgl. Abbildung 5) und das Glasfaserkabel verlief ab dem Antennenmast ein Stück weit im Wald.

Abbildung 5: Der gelbe Pfeil zeigt den Befestigungspunkt des Glasfaserkabels am Antennenmast, rund 14 Meter über Grund. Fotoaufnahme am Unfalltag.

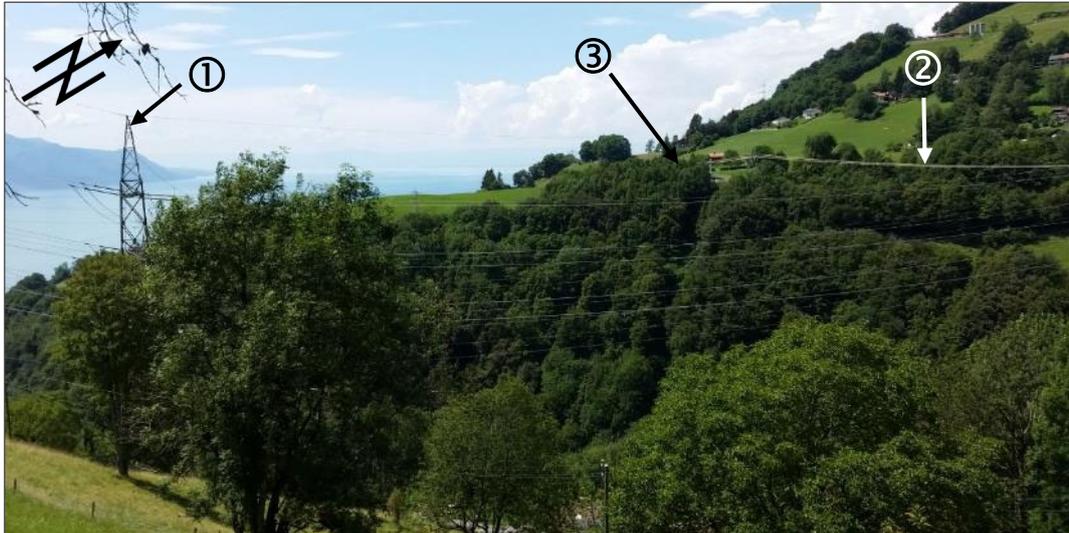
Das andere Ende des Glasfaserkabels war an der Spitze des Freileitungsmastes Nr. 107 befestigt (vgl. Abbildung 6). Die zweite, parallelverlaufende Freileitung verlief terrestrisch gesehen etwas tiefer, weshalb der Mast in der Abbildung nicht ersichtlich ist. Auf der rechten Bildseite der Abbildung 6, Position (2), ist die Freileitung zu sehen, die vom Kraftwerk Sonzier Richtung Nordosten verlief.

Abbildung 6: Freileitungsmast Nr. 107 ①, an dem das eine Ende des Glasfaserkabels an der Mastspitze befestigt war. Freileitung ② vom Kraftwerk Sonzier Richtung Nordosten und Standort des Antennenmastes hinter dem Wald ③. Fotoaufnahme am Unfalltag.

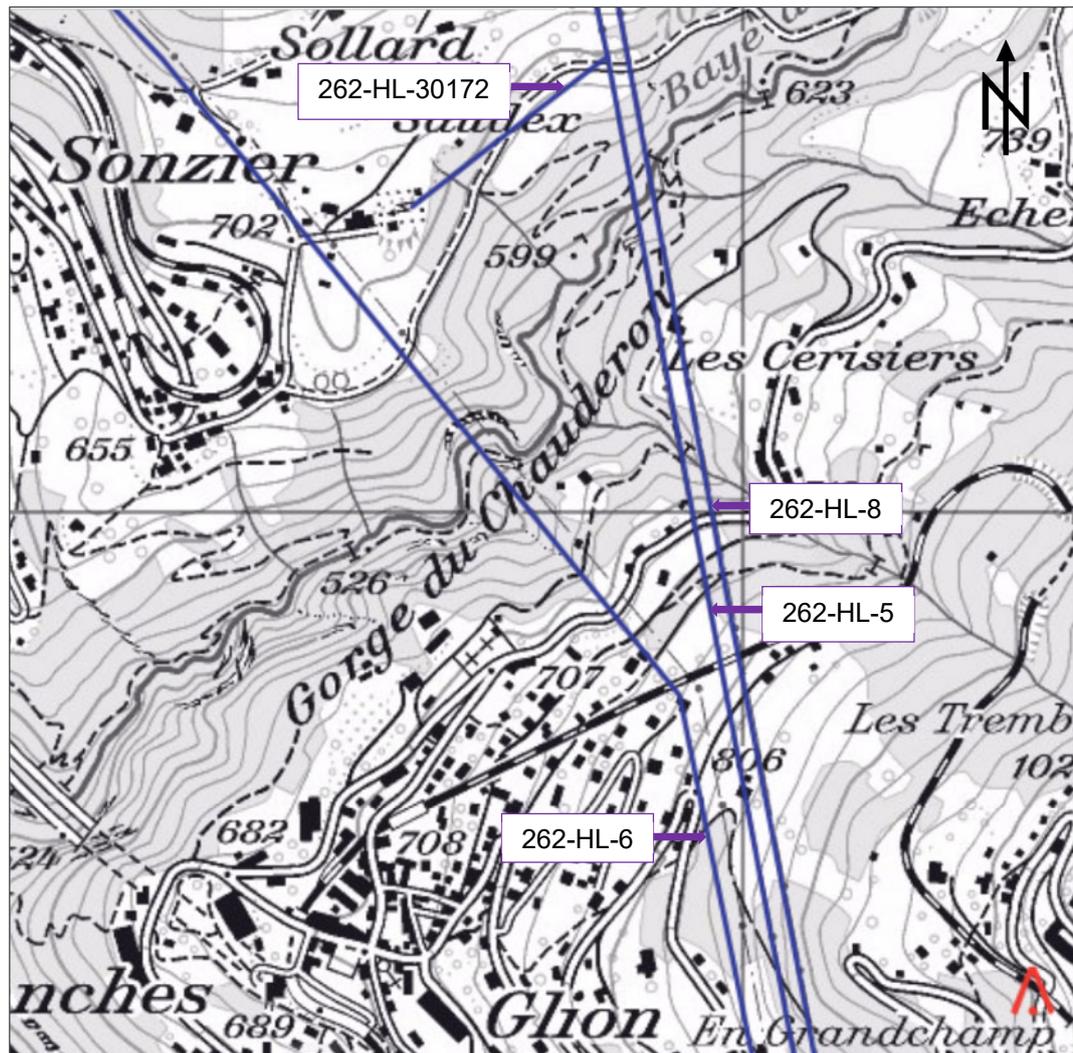
Die Freileitung 262-HL-30172 verläuft vom Kraftwerk Sonzier in Richtung Nordosten zum rund 300 m entfernten Mast der Freileitung 262-HL-5 (vgl. Abbildung 7). Die Leitung hat einen maximalen Abstand vom Boden von rund 45 m. Diese Leitung wurde dem BAZL ebenfalls nicht gemeldet und war dementsprechend nicht in der Datenbank für Luftfahrthindernisse erfasst. Diese Leitung überspannte eine grössere Mulde mit Wiesland und verlief quer unterhalb des geplanten Flugweges der HB-ZGV. Piloten sollten sich bewusst sein, dass solche Leitungsverläufe insbesondere für Arbeitsflüge mit Helikoptern eine Gefahr darstellen können.

Abbildung 7: Korrigierte Luftfahrthinderniskarte des BAZL. Quelle der Basiskarte: Bundesamt für Landestopografie.

Der Ersatz des durchtrennten Glasfaserkabels wurde in der Erde verlegt. Die Freileitung, die vom Kraftwerk in nordöstliche Richtung wegführte, wurde unter der Registernummer 262-HL-30172 (vgl. Abbildung 7) in der Luftfahrthindernisdatenbank hinterlegt. Die nicht existierenden Freileitungen 262-HL-4 sowie der Abzweiger Richtung Nordwesten der Leitung 262-HL-5 wurden gelöscht.
