# **Rapport final n° 2364 du Service suisse d'enquête de sécurité SESE**

concernant l'accident de l'hélicoptère  
Airbus Helicopters AS 350 B3, HB-ZGV,

survenu le 27 juillet 2016

Gorge du Chauderon, commune de  
Montreux (VD)

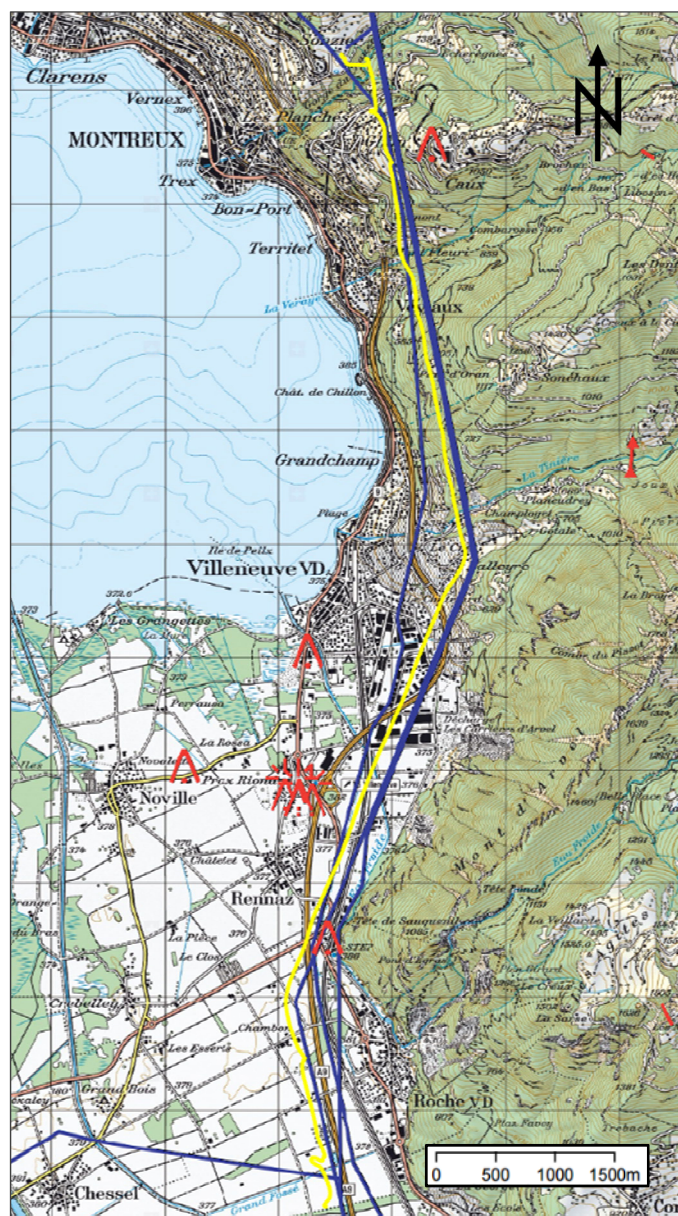
**Figure 1** La trajectoire de vol (en jaune) du HB-ZGV selon l'enregistreur de vol, représentée sur une carte avec les obstacles à la navigation aérienne saisis et corrigés après le moment de l'accident (cf. chapitre 4.3) d'après la base de données des obstacles à la navigation aérienne de l'Office fédéral de l'aviation civile (OFAC). Les obstacles sont symbolisés en rouge pour les antennes et les mâts, en bleu pour les lignes et les câbles. Source du fond de carte : Office fédéral de topographie.

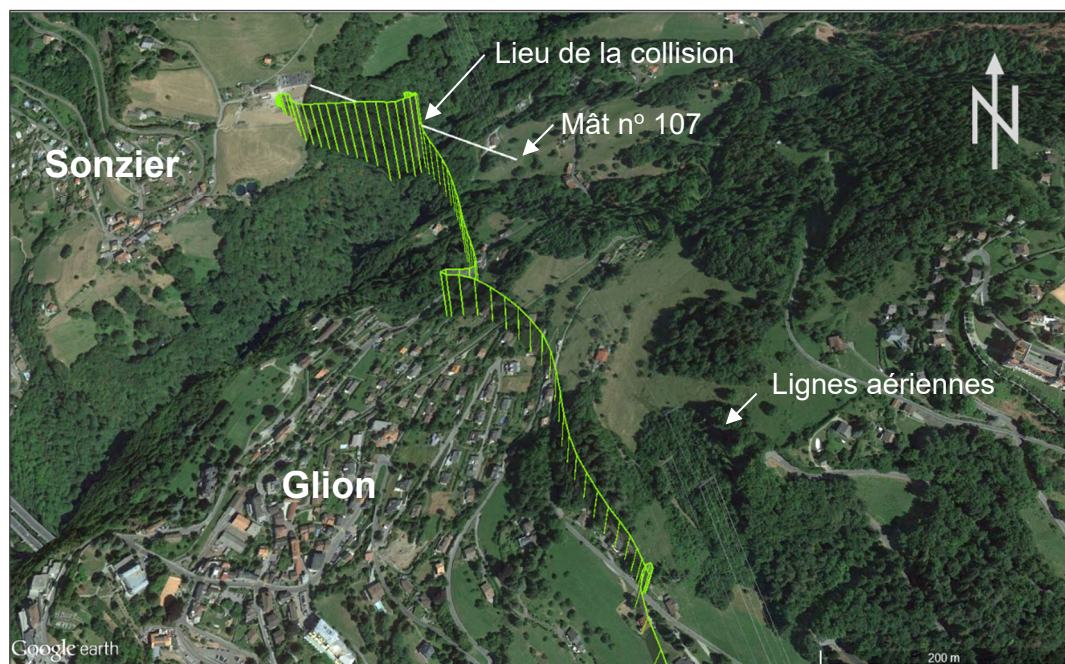
Alors que l'hélicoptère se trouve approximativement au-dessus de l'emplacement le plus profond de la gorge, le pilote aperçoit subitement un câble noir plus épais devant le patin d'atterrissage gauche. Celui-ci passe à 90 degrés environ par rapport à l'axe longitudinal de l'hélicoptère. Au même moment, le collaborateur assis devant à gauche remarque lui aussi ce câble et en fait part oralement au pilote en utilisant le système de communication de bord. Le pilote tente de survoler le câble en tirant le levier de commande de pas collectif.

**Figure 2** Dernier tronçon parcouru par le HB-ZGV selon l'enregistreur de vol, illustré depuis Google Earth. Les deux lignes aériennes parallèles sont visibles à l'est de la trajectoire de vol. Le trait blanc représente le câble de fibre optique qui, depuis la centrale de Sonzier, passe par les gorges pour mener au pylône électrique n° 107 (cf. chapitre 1.7.2).

Le patin gauche de l'hélicoptère entre en collision avec le câble de fibre optique et le sectionne. Ce câble part d'un mât d'antenne à la centrale de Sonzier et s'étend en direction du sud-est, à travers les gorges, vers le pylône électrique n° 107. Ce mât appartient à la ligne aérienne située à l'est de la ligne à contrôler et est parallèle à celle-ci. Au lieu de la collision le câble présente une hauteur de près de 110 mètres. Le câble de fibre optique n'était pas consigné dans la base de données des obstacles à la navigation aérienne. La partie du câble qui se trouve du côté du mât chute de quelques mètres pour tomber au sol entre deux personnes se trouvant par hasard sur les lieux.

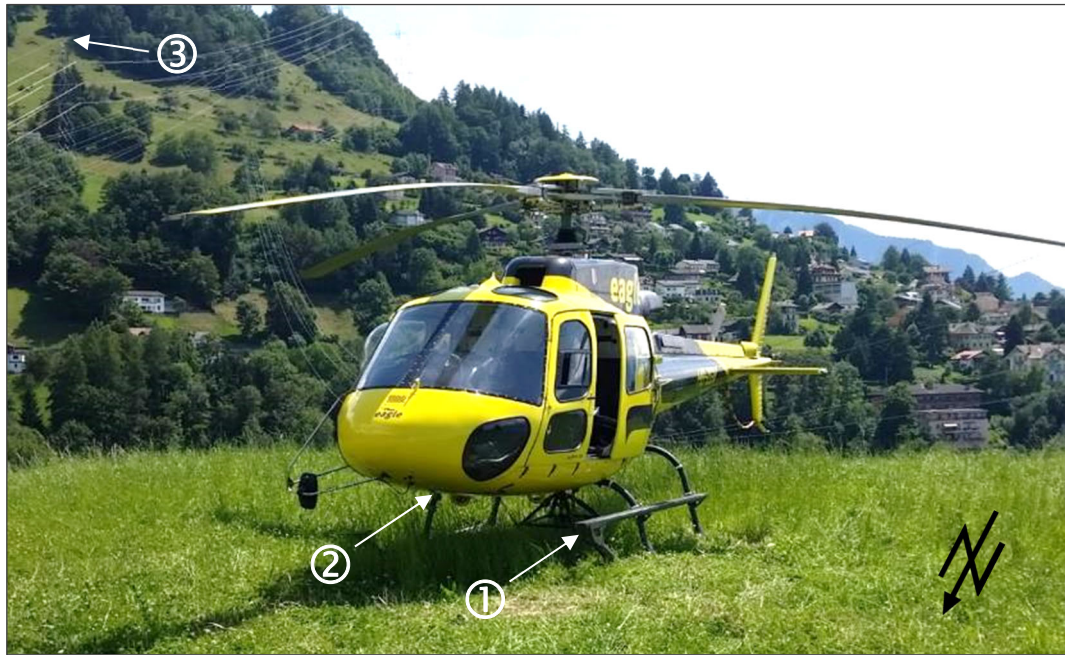
L'hélicoptère HB-ZGV a été légèrement endommagé par la collision avec le câble de fibre optique (cf. figure 3). La tôle de raccordement intérieure, reliant le patin d'atterrissage gauche au marchepied, a été tordue. Des traces d'abrasion noires provenant du câble de fibre optique ont été observées sur la partie inférieure de l'avant droit du revêtement du fuselage de l'hélicoptère.

**Figure 3** L'hélicoptère HB-ZGV après son atterrissage de précaution induit par la collision avec le câble. Tôle de raccordement intérieure tordue au niveau du patin d'atterrissage gauche ① et revêtement du fuselage présentant des traces d'abrasion venant du câble de fibre optique ②. En haut à gauche de l'image se trouve le sommet du pylône électrique n° 107 ③, où était fixée l'une des extrémités du câble de fibre optique.

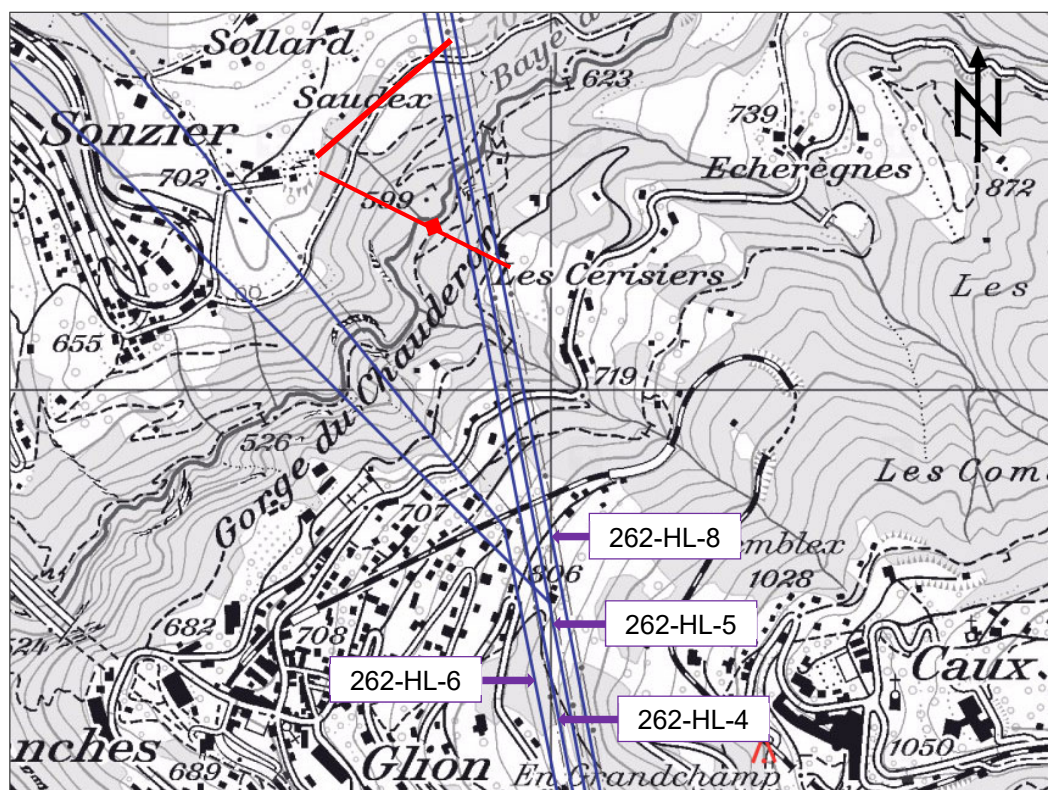
À l'est du lieu de la collision, trois lignes aériennes parallèles étaient représentées dans l'axe nord-sud et consignées dans la base de données sous les numéros de registre 262-HL-4, 262-HL-5 et 262-HL-8. La ligne aérienne 262-HL-6 partant du sud était elle aussi parallèle aux trois lignes citées avant de toutefois bifurquer vers le nord-ouest à la hauteur de Glion. Une partie de la ligne 262-HL-5 bifurquait également en direction du nord-ouest à l'est de Glion. La ligne aérienne 262-HL-4 et le tronçon orienté au nord-ouest de la ligne 262-HL-5 n'étaient en réalité pas existants.

**Figure 4** Lignes aériennes du réseau de transport à très haute tension (en bleu) figurant sur la carte des obstacles à la navigation aérienne (WeGOM) de l'OFAC au moment de l'accident. Le câble de fibre optique ainsi que le lieu de la collision (trait rouge fin et carré symbolisant l'emplacement de la collision) et la ligne aérienne (trait rouge épais), qui ne figuraient pas sur la carte des obstacles à la navigation aérienne au moment des faits, ont été reproduits par le SESE. Source du fond de carte : Office fédéral de la topographie.

Le câble de fibre optique allant en direction du sud-est à partir de la centrale de Sonzier est représenté en rouge sur la figure 4. La ligne aérienne allant de la centrale vers le nord-est en direction du mât de la ligne 262-HL-5 est également représentée en rouge. Ce câble et cette ligne aérienne n'ont pas été annoncés auprès de l'OFAC au moment de l'accident et par conséquent n'étaient pas référencés sur la carte des obstacles à la navigation aérienne.

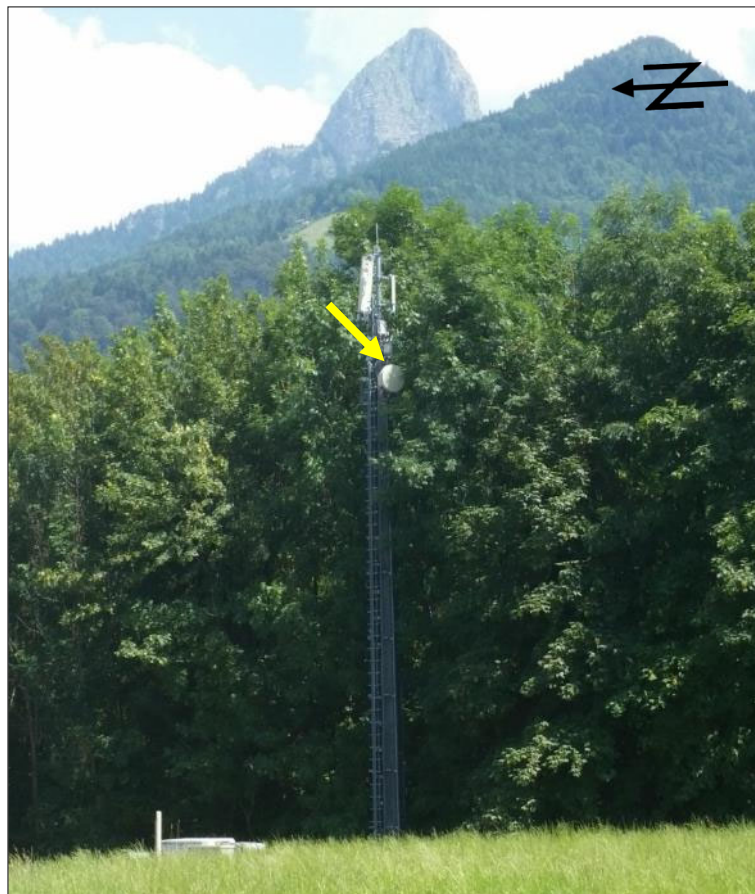
Le câble de fibre optique allait de la centrale de Sonzier au pylône électrique n° 107 en passant par les gorges. Du côté de la centrale, le câble était fixé à un mât d'antenne à une hauteur de près de 14 m au-dessus du sol. Ce mât, qui ne dépassait pas les arbres, s'élevait directement au-dessus de la gorge densément boisée (cf. figure 5) et le câble de fibre optique s'enfonçait quelque peu dans la forêt à partir du mât d'antenne.

**Figure 5** La flèche jaune montre le point d'ancrage du câble de fibre optique au mât d'antenne, à près de 14 mètres au-dessus du sol. Cliché pris le jour de l'accident.

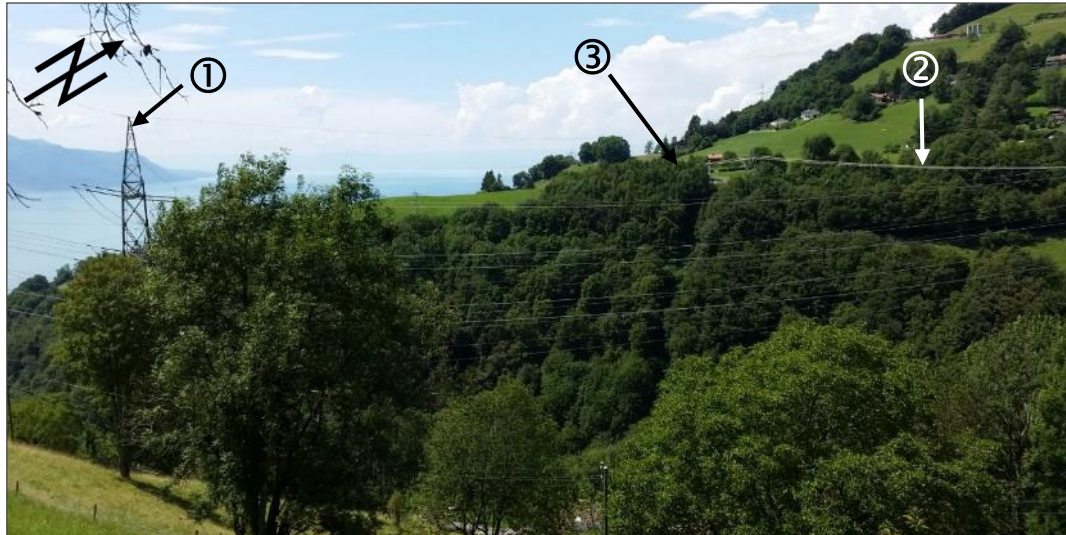
L'autre extrémité du câble de fibre optique était fixée au sommet du pylône électrique n° 107 (cf. figure 6). La deuxième ligne parallèle s'enfonçait un peu plus en profondeur d'un point de vue terrestre, ce qui explique que le mât ne soit pas visible sur la photo. Sur la partie droite de l'image de la figure 6, position (2), on peut voir la ligne partant de la centrale de Sonzier en direction du nord-est (cf. chapitre 1.7.2).

**Figure 6** En haut à gauche de l'image se trouve le sommet du pylône électrique n° 107 ①, où était fixée l'une des extrémités du câble de fibre optique. Ligne aérienne ② allant de la centrale de Sonzier en direction du nord-est, et l'emplacement du mât d'antenne derrière la forêt ③. Cliché pris le jour de l'accident.

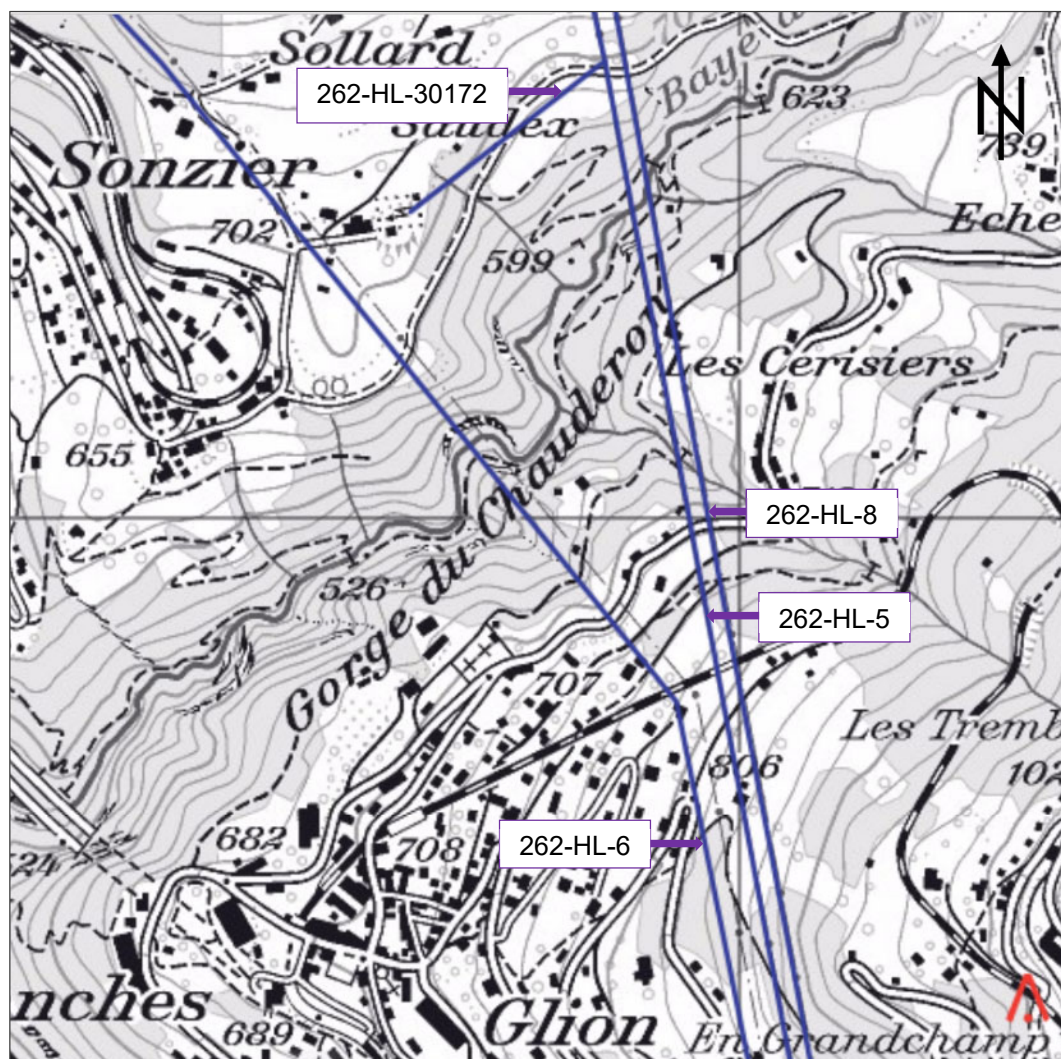
**Figure 7.** Carte corrigée des obstacles à la navigation aérienne de l'OFAC. Source du fond de carte : Office fédéral de topographie.

Le câble de fibre optique sectionné a été remplacé par une solution souterraine. La ligne aérienne partant de la centrale en direction du nord-est a été enregistrée dans la base de données des obstacles à la navigation aérienne sous le numéro de registre 262-HL-30172 (cf. figure 7). Les éléments inexistants, à savoir la ligne aérienne 262-HL-4 ainsi que l'embranchement de la ligne 262-HL-5 en direction du nord-ouest, ont été supprimés.
