# **Schlussbericht Nr. 2366 der Schweizerischen Sicherheitsuntersuchungsstelle SUST**

über den Unfall des Motorflugzeuges  
Socata TB10, HB-EZW,

vom 4. August 2018

Schattenberg, 1 km südwestlich  
von Hergiswil, Gemeinde Hergiswil (NW)

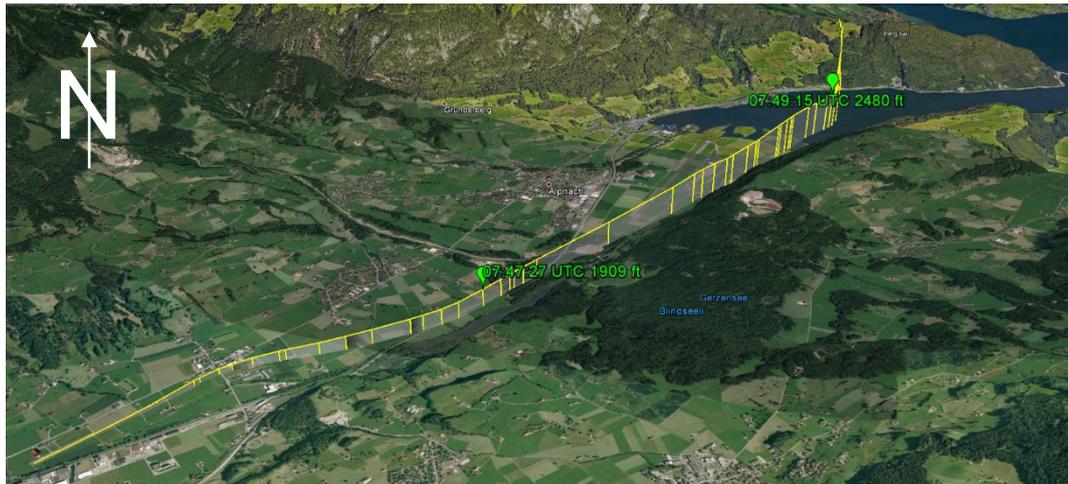
**Abbildung 1:** Flugweg der HB-EZW, dargestellt in Google Earth

Nach dem Abheben stieg die HB-EZW mit einer Geschwindigkeit gegenüber dem Boden (*Ground Speed* – GS) von ungefähr 70 kt. Die Steigrate betrug rund 400 ft/min. Das Flugzeug überflog den Kran nördlich des Pistenendes von Kägiswil und drehte anschliessend rechts auf einen Steuerkurs von etwa 60 Grad, bevor es dem Flussverlauf der Sarneraa in nordöstlicher Richtung folgte (vgl. Abbildung 1).

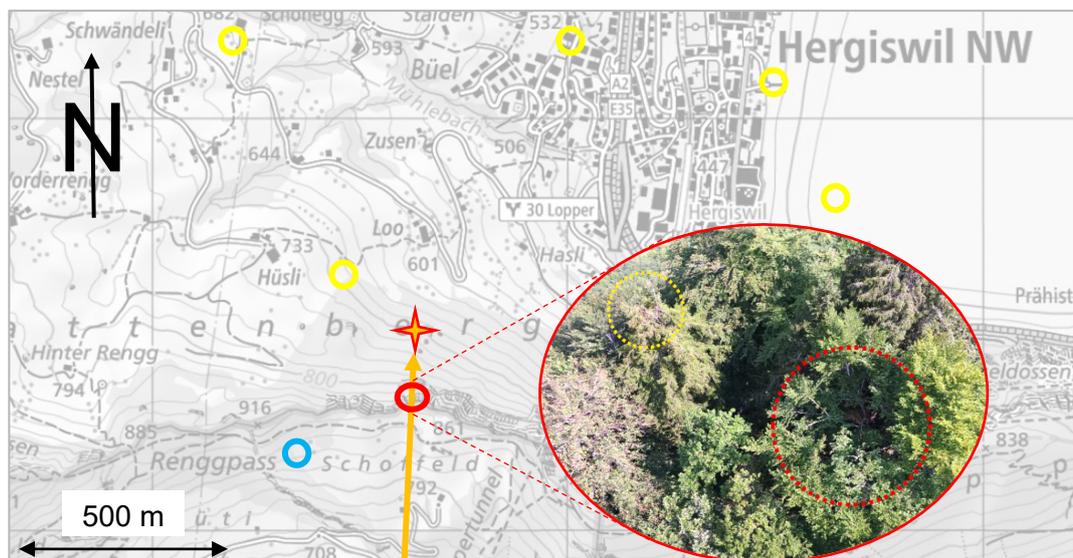
Augenzeugen, die den Anflug der HB-EZW in Richtung Rengpass aus nächster Nähe beobachteten, nahmen ein normales Motorengeräusch wahr. Um 09:50 Uhr kollidierte die HB-EZW im Steigflug mit den Baumkronen am nördlichen Ende des Schoffeldes auf der Krete des Rengpasses auf rund 900 m/M, entsprechend 2953 ft AMSL (vgl. Abbildung 2). Dabei wurden Teile des Randbogens des rechten Flügels abgetrennt. In der Folge stürzte die HB-EZW in einer steilen Rechtsspirale nahezu senkrecht nach unten. Dabei wurde verzögert ein Aufheulen des Motors wahrgenommen.

Knapp 200 Höhenmeter tiefer schlug das Flugzeug auf dem Waldboden am Nordhang der Krete auf einer Höhe von 715 m/M auf und fing Feuer. Alle vier Insassen wurden beim Aufprall tödlich verletzt. Der Notsender (*Emergency Locator Transmitter – ELT*) wurde beim Aufprall aktiviert und sendete ein Signal aus.

Vom Abheben der HB-EZW in Kägiswil bis zum Eindrehen in Richtung der Krete des Renggpasses war die zu überfliegende Krete für den Piloten uneingeschränkt sichtbar. Die Annäherung an die Krete des Renggpasses (vgl. Abbildungen 1 und 2) erfolgte in einem stumpfen Winkel sowie mit geringer Geschwindigkeit im Steigflug. Die Wahl dieser tiefen Geschwindigkeit führte zu einem hohen Längsneigungswinkel des Flugzeuges gegenüber dem Horizont, was zu eingeschränkten Sichtverhältnissen in Flugrichtung führte. Wie die Modellierung der Kollision und der Sichtverhältnisse aus der TB10 erkennen lassen (vgl. Kapitel 1.9.2 bzw. Anlage 1), konnte der Pilot in der letzten halben Minute die Krete kaum oder nur stark eingeschränkt sehen.

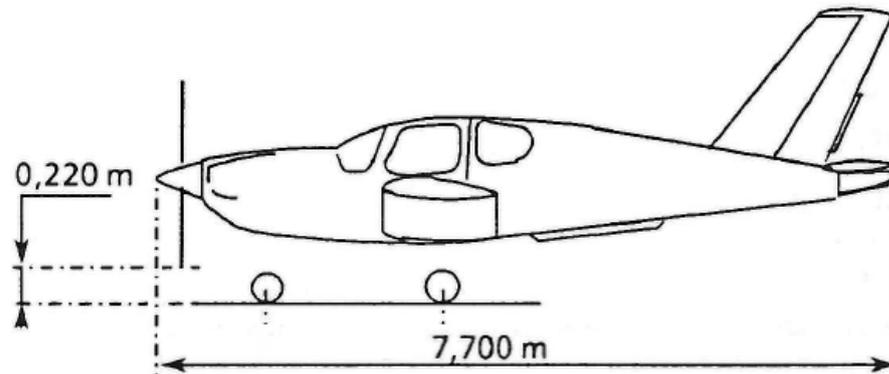
Abbildung 3: Seitenansicht der TB10 (Kopie aus dem AFM, angepasst durch die SUST)

Der Pilotensitz in der Socata TB10 konnte nur nach vorn und hinten geschoben, nicht jedoch in der Höhe verstellt werden. Zusätzlich liess sich die Neigung der Rückenlehne dieses Sitzes verstellen.

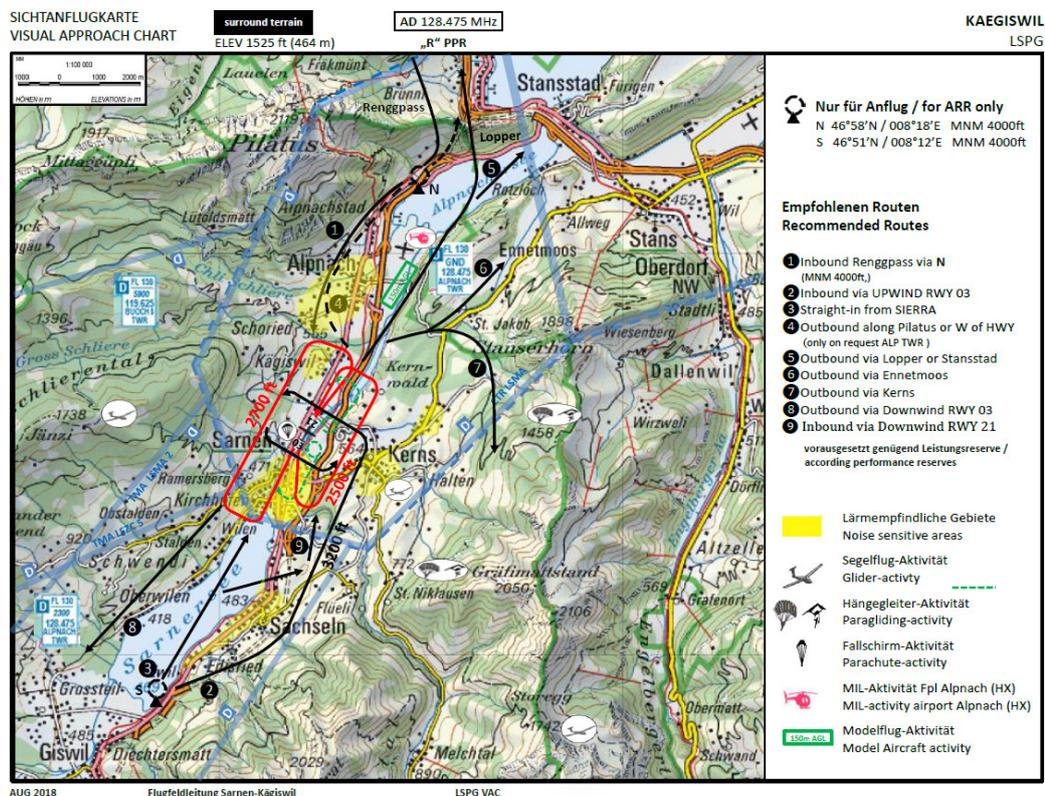
**Abbildung 4:** Sichtanflugkarte von Kägiswil (LSPG) mit der empfohlenen Ausflugroute 5 in nördlicher Richtung über den Lopper oder Stansstad (outbound via Lopper or Stansstad)

Der Flugplatz Kägiswil liegt nördlich des Dorfes Sarnen auf einer Höhe von 464 m/M (entsprechend 1525 ft AMSL) und verfügt über eine 900 m lange Hartbelagpiste. Die empfohlene Ausflugroute 5 führt zum Alpachersee und danach über den Lopper in Richtung Norden (vgl. Abbildung 4). Diese Ausflugroute erfordert eine Steigung von ungefähr 4.5 %.

Für die empfohlene Ausfluroute 5 über den Lopper (vgl. Abbildung 4) gibt die MFGP eine Mindesthöhe von 3500 ft AMSL vor.

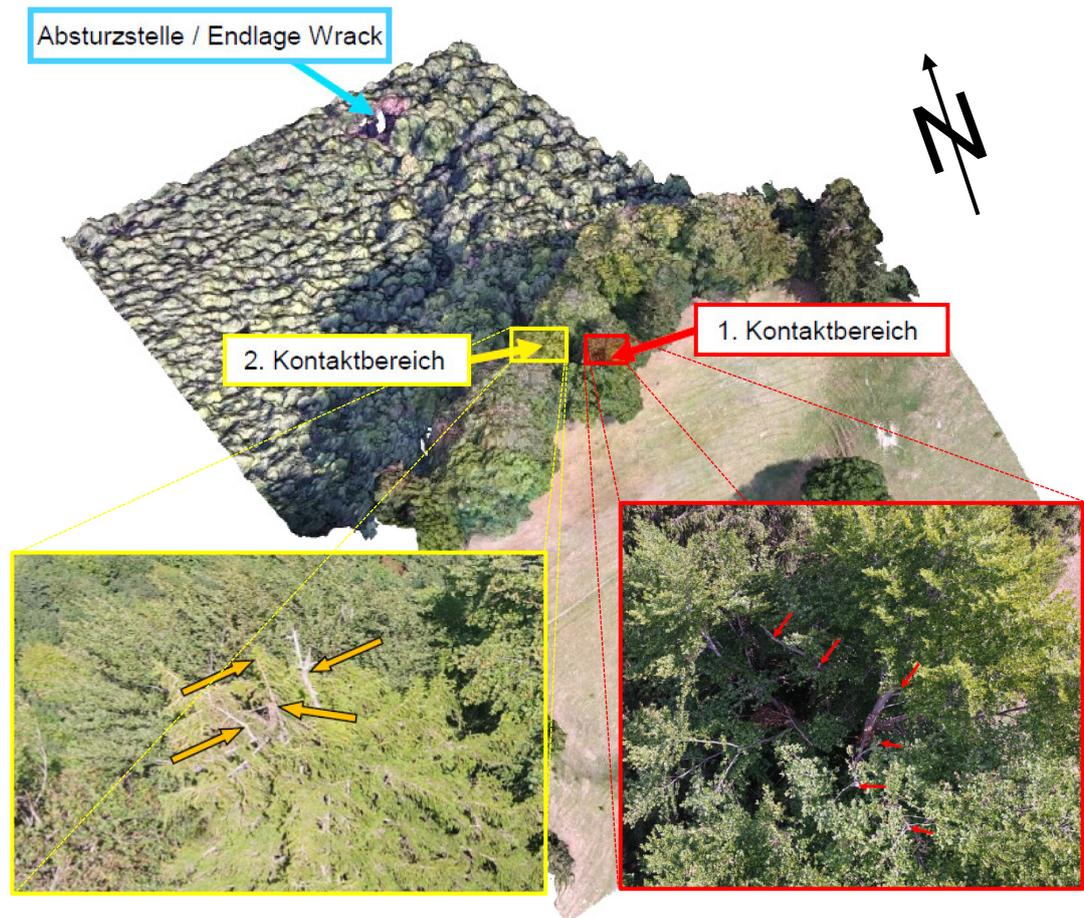
**Abbildung 5:** Fotorealistisches 3D-Modell des Absturzgebietes mit zwei Einsatzbildern der beiden Kontaktbereiche

Am 17. August 2018 wurde die Krette am Rengpass mit einem Laserscanner sowie einer Drohne vermessen. Anhand der Messaufnahmen der Bäume am nördlichen Ende des Schoffeldes, mit denen die HB-EZW kollidierte, und des umliegenden Geländes wurde ein fotorealistisches 3D-Modell der Kollisionsstelle und des umliegenden Geländes einschliesslich der Absturzstelle unterhalb des Rengpasses erstellt (vgl. Abbildung 5).

- Es konnten zwei Anprallhöhen in einer Höhe von 896.7 m/M (1. Kontaktbereich) und 898.1 m/M (2. Kontaktbereich) identifiziert werden.
- Das Flugzeug befand sich bis zur Kollision in Steigfluglage.
- Die Sicht des Piloten war in Flugrichtung stark eingeschränkt (vgl. Anhang 1). Bei einem Längsneigungswinkel (*pitch attitude* –  $\Theta$ ) von  $12.7^\circ$  (linke Spalte) ist die Krette je nach Sitzposition und Körperhaltung knapp im Sichtfeld, bei einer *pitch attitude* von  $19.8^\circ$  (rechte Spalte) ist die Krette kaum sichtbar.
- Vom 2. Kontaktbereich bis zum Absturz vergingen nur wenige Sekunden.

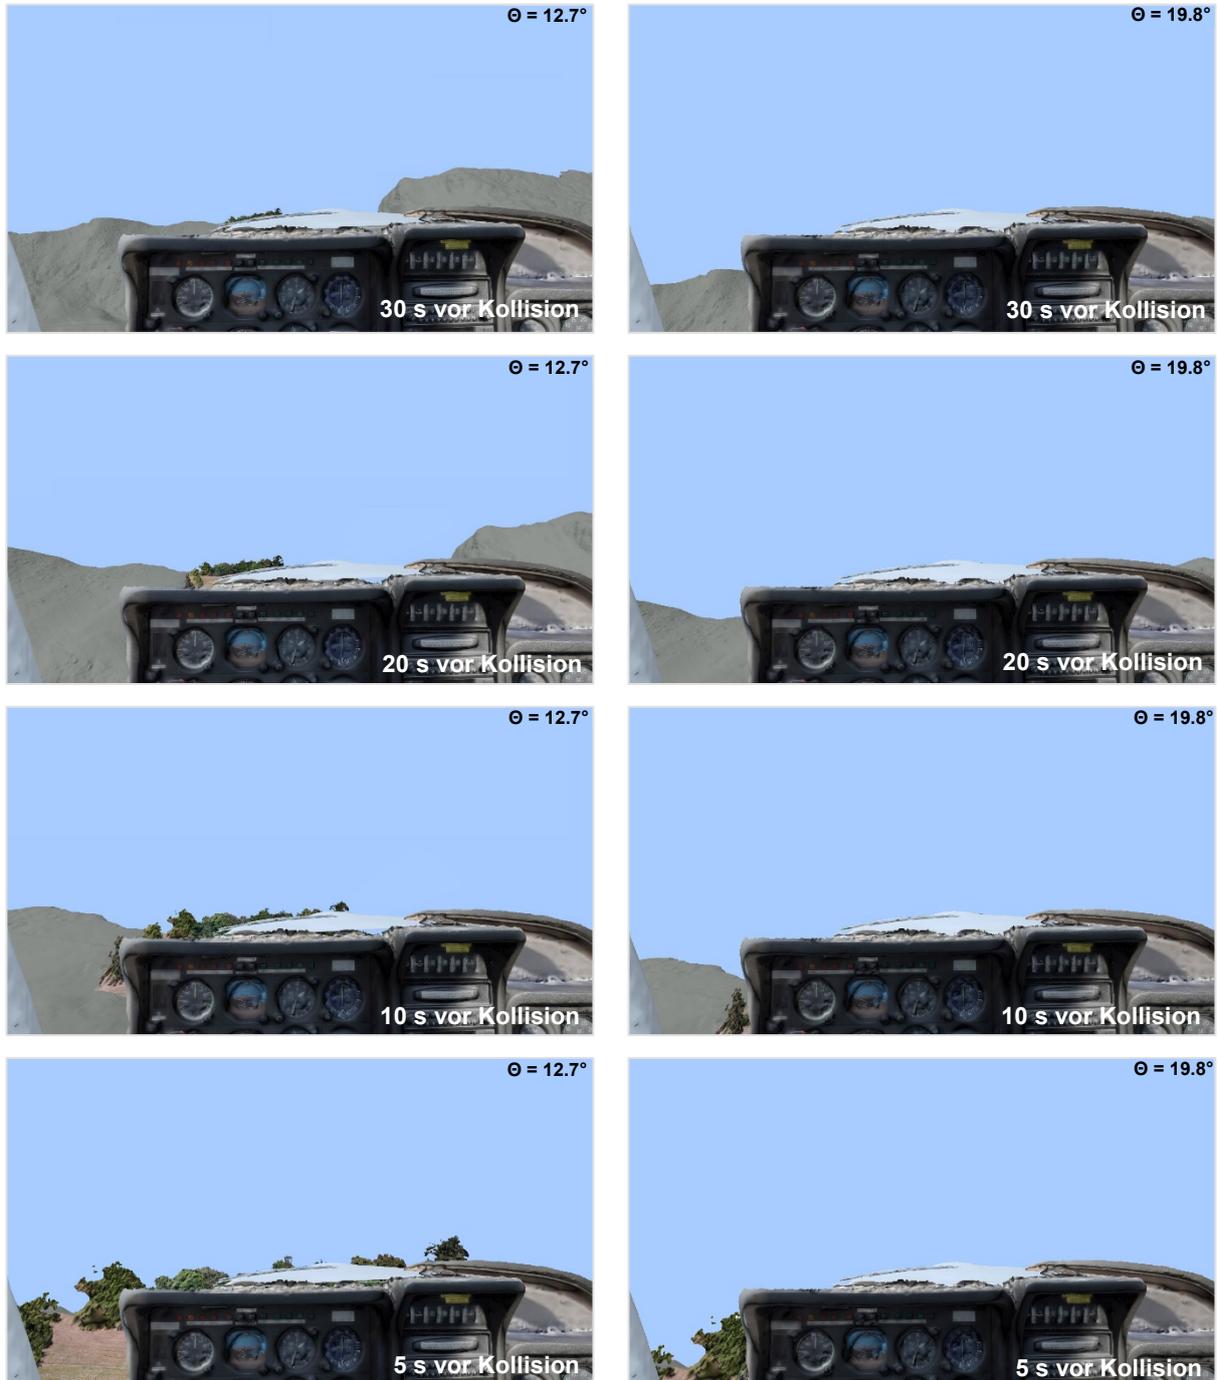
**Anlage 1: Visualisierung der Sichtverhältnisse aus dem Cockpit der HB-EZW**

Mit der virtuellen Kamera wurde während des animierten Fluges visualisiert, inwiefern die Sicht des Piloten aus dem Cockpit der TB10 eingeschränkt war. Die Visualisierung beginnt 30 Sekunden vor dem ersten Kontakt des Flugzeuges mit den Bäumen (Kollision) mit einem Längsneigungswinkel (*pitch attitude* –  $\Theta$ ) von  $12.7^\circ$  links und einem solchen von  $19.8^\circ$  rechts.
