Schlussbericht Nr. 2368 der Schweizerischen Sicherheitsuntersuchungsstelle SUST

über den Unfall des Flugzeuges
Jodel D 117, HB-SPO,

vom 30. November 2019

1 km südlich von Gossau (ZH)

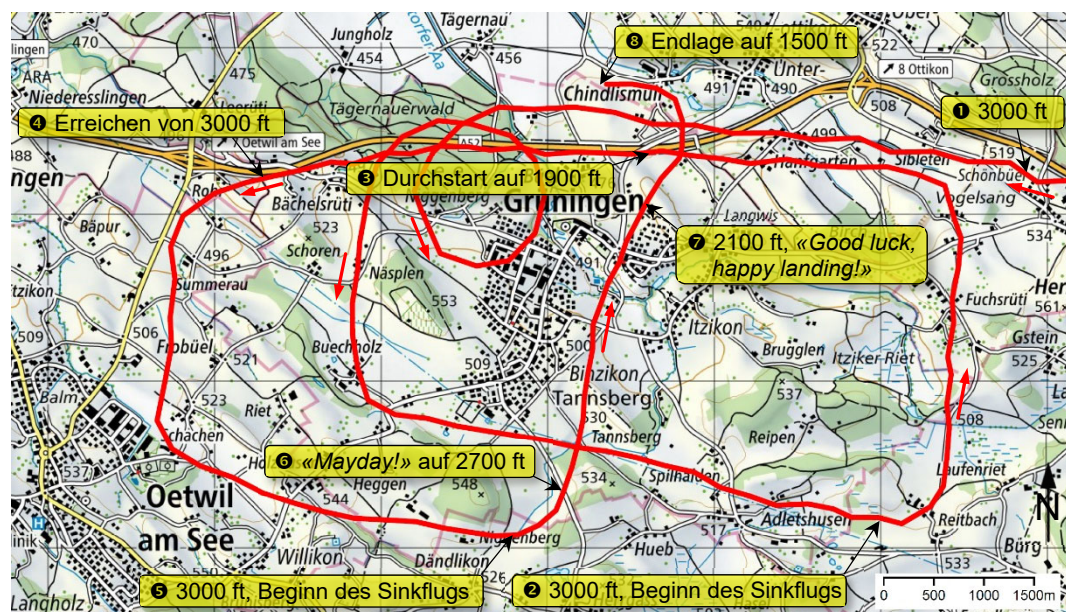
Abbildung 1: Radaraufzeichnung des Flugwegs der HB-SPO, Quelle der Basiskarte: Bundesamt für Landestopografie

Um 12:18 Uhr, während der Flugschüler im simulierten Gegenanflug die Checkliste erneut abarbeitete, nahm der Fluglehrer ein «Ruckeln» des Motors wahr. Er ging zunächst von einer Fehlmanipulation des Flugschülers aus und prüfte sofort die Stellung aller Bedienelemente des Motors.

Der Fluglehrer übernahm sodann das Steuer und drehte sinkend nordwärts in Richtung des Startflugplatzes ein (❸). In dieser Phase fiel der Motor aus und der Propeller blieb stehen. Der Fluglehrer stellte den Tankwählschalter auf den hinteren Tank um und aktivierte den Anlasser, wobei der Gashebel zumeist in der Vollgasstellung verblieb. Der Fluglehrer beobachtete, wie sich der Propeller wieder drehte, ohne dass der Motor aber ansprang.

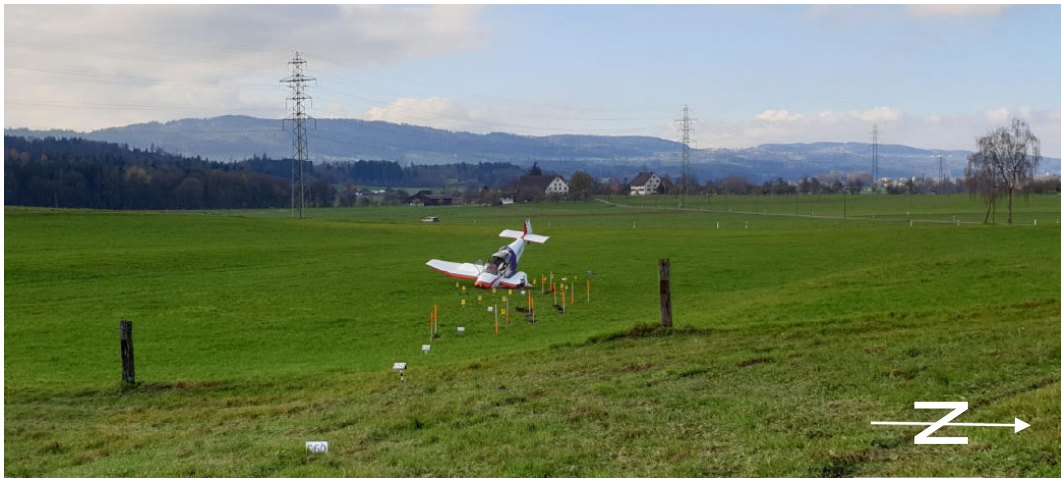
Abbildung 2: Endlage der HB-SPO nach der Notlandung mit Blickrichtung nach Westen. Im Vordergrund markiert sind die auf der Wiese zurückgelassenen Spuren.

Das Flugzeug wurde bei der Notlandung schwer beschädigt. Beide Hauptfahrwerksbeine knickten ein und der Flügelholm brach beidseits des Rumpfes. Der unter dem Motor angebrachte Vergaser wurde vom Motor abgetrennt. Es liefen keine Betriebsstoffe aus, und es brach kein Feuer aus. Am Wiesland entstand geringer Flurschaden. Der automatische Notsender (*Emergency Locator Transmitter – ELT*) löste aus.

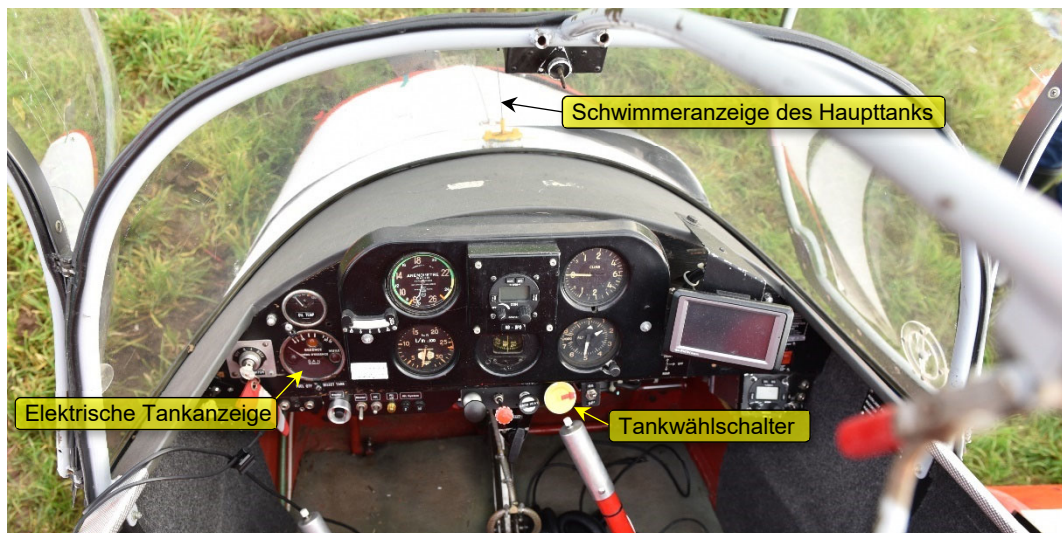
Die Schwimmeranzeige des vorderen Tanks (vgl. Abbildung 3) habe laut der Besatzung halbvoll angezeigt. Da bei derselben Anzeige beim letzten Mal 17 Liter habe zugetankt werden können, sei für den vorliegenden Flug mit einer Treibstoffmenge von 35 Litern im vorderen Tank zu rechnen gewesen.

Ein Tankwählschalter mit den drei möglichen Stellungen FRONT, OFF und REAR ist im Instrumentenbrett angeordnet. Als Tankanzeige steht ein einzelnes, elektrisch betriebenes Zeigerinstrument zur Verfügung. Es zeigt automatisch den Tankinhalt des am Tankwählschalter eingestellten Tanks an (vgl. Abbildung 3).

Abbildung 3: Tankanzeigen und Tankwählschalter der HB-SPO

Die elektrisch betriebene Tankanzeige bereitete seit rund zwei Jahren Probleme, was der Flugbesatzung bekannt war. Ein Online-Logbuch enthielt mehrere Hinweise darauf (vgl. Kapitel 1.4). Der Flugschulleiter entschied, auf eine Instandstellung zu verzichten und wies die Piloten per E-Mail darauf hin, wie einem Fehlen der elektrischen Tankanzeige operationell zu begegnen sei (vgl. Kapitel 1.3.6).

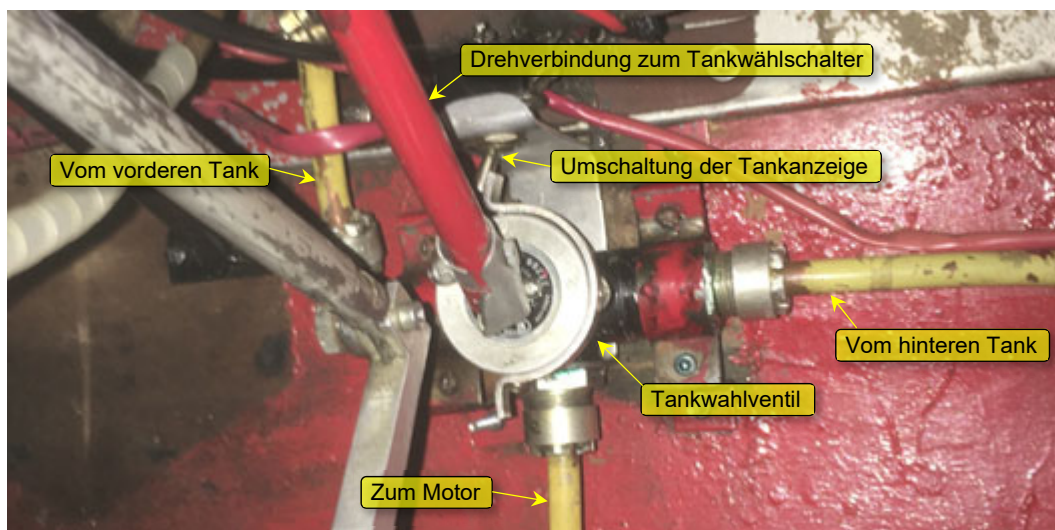
Das Tankwahlventil (*fuel selector valve*) ist oberhalb der Seitensteuerpedale am Brandspant angebracht. Es ist über eine mechanische Drehverbindung mit dem Tankwählschalter verbunden. Ein oberhalb des Tankwahlventils angebrachter Kippschalter dient der Umschaltung der elektrischen Tankanzeige auf den angewählten Tank (vgl. Abbildung 4).

Abbildung 4: Tankwahlventil (*fuel selector valve*) mit den Treibstoffleitungen (gelb) und der mechanischen Drehverbindung zum Tankwählschalter (rot), und der Umschaltung der Tankanzeige mittels Kippschalter. Blick aus dem Fussraum der Kabine nach vorne an den Brandspant.

Die Untersuchung des Wracks ergab, dass die Drehverbindung zwischen dem Tankwählschalter und dem instand gestellten Tankwahlventil um 180° verdreht montiert worden war, sodass mit dem Tankwählschalter auf dem vorderen Tank der Motor aus dem hinteren Tank versorgt wurde, und umgekehrt. Diese Fehlfunktion blieb bis zum Unfall, rund drei Monate bzw. 7 Flugstunden nach der 100-h-Kontrolle, unentdeckt.

Zum Zeitpunkt des Motorsausfalls stand der Tankwählschalter zwar auf dem vorderen Tank, der genügend Treibstoff enthielt, tatsächlich erfolgte die Treibstoffversorgung aber aus dem hinteren Tank, bis dessen Inhalt gänzlich aufgebraucht war. Ursächlich dafür war, dass das Tankwahlventil bei der Montage um 180° verdreht mit dem Tankwählschalter verbunden worden war.
