Schlussbericht Nr. 2369 der Schweizerischen Sicherheitsuntersuchungsstelle SUST

über den Unfall des Flugzeuges
Pipistrel Alpha Electro 167, HB-SAA,

vom 3. Januar 2019

Corpataux-Magnedens,
Gemeinde Gibloux (FR)

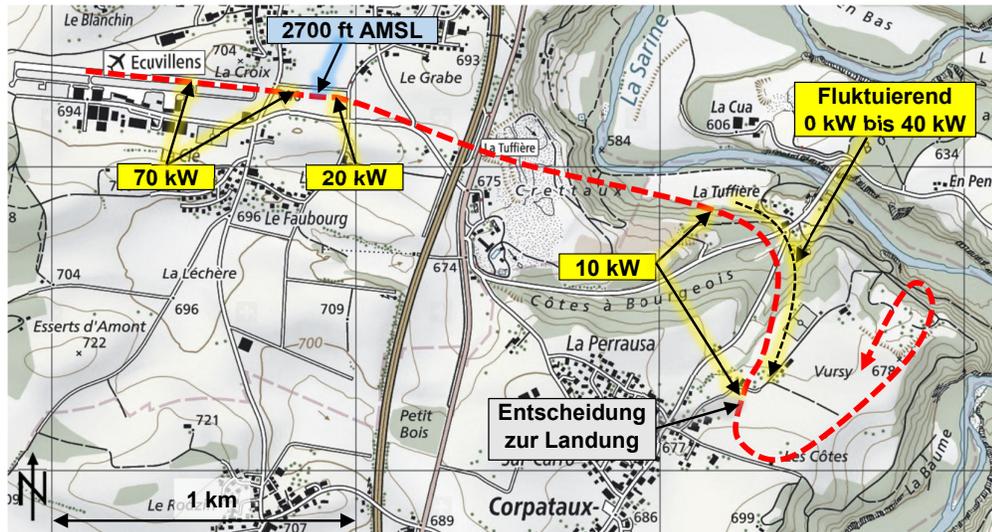
Abbildung 1: Flugweg und -höhe der HB-SAA gemäss Angaben des Piloten sowie verbleibende Antriebsleistung gemäss Auswertung des Datenrekorders. Quelle der Basiskarte: Bundesamt für Landestopografie.

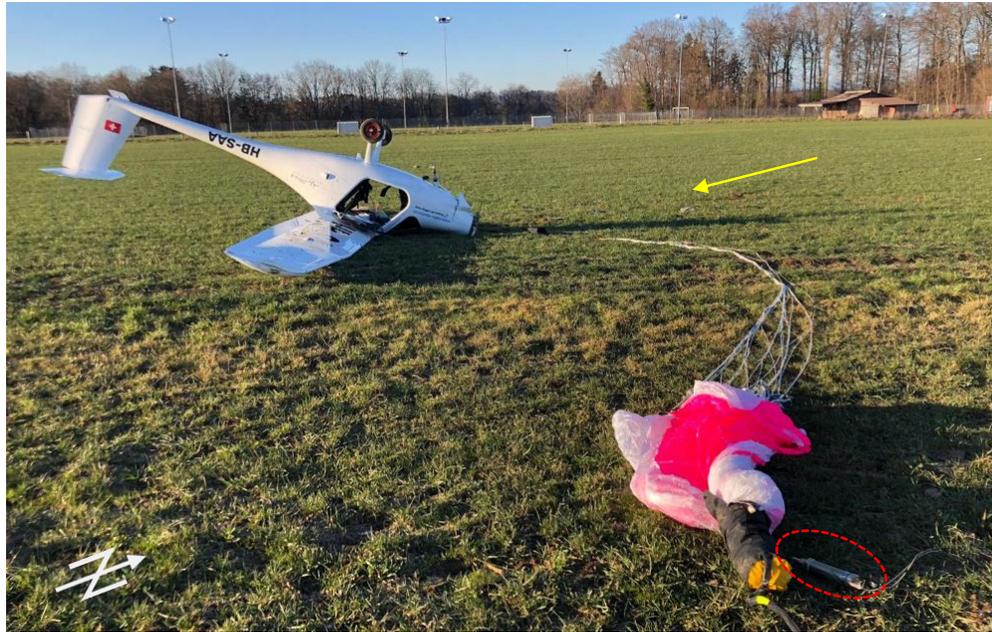
Das Flugzeug setzte nach einer Flugzeit von knapp 3 Minuten mit Rückenwind und mit dem Bugfahrwerk zuerst hart auf der Wiese auf. Die Landeklappen befanden sich dabei noch in der Startposition. Beim Aufprall knickte das Bugfahrwerk ein. Gemäss seinen Angaben löste der Pilot unmittelbar vor oder beim Aufprall das Gesamttrettungssystem (*Ballistic Parachute Recovery System – BPRS*) aus, um die Landestrecke zu verkürzen. Das BPRS aktivierte sich wie vorgesehen, doch die Fallschirmkappe öffnete sich nicht mehr vollständig. In der Folge überschlug sich das Flugzeug über die Nase, blieb auf dem Rücken liegen und wurde dabei schwer beschädigt (vgl. Abbildung 2). Die beiden Batteriefächer im Rumpf mit den Hauptbatterien und deren Befestigung an der Zelle hielten dem Aufprall stand. Hingegen brach die Befestigung des linken Beckengurtes aus der Zelle aus (vgl. Kapitel 1.4.2). Es brach kein Feuer aus. Es entstand geringer Flurschaden und es traten keine Flüssigkeiten aus dem Wrack aus.

Abbildung 2: Endlage des Flugzeuges (Landerichtung gelber Pfeil) mit ausgeworfenem, teilweise geöffnetem Rettungsfallschirm und ausgelöster Ausschussrakete (roter Kreis). Der Sportplatz von Corpataux-Magnedens (FR) ist im Hintergrund sichtbar.

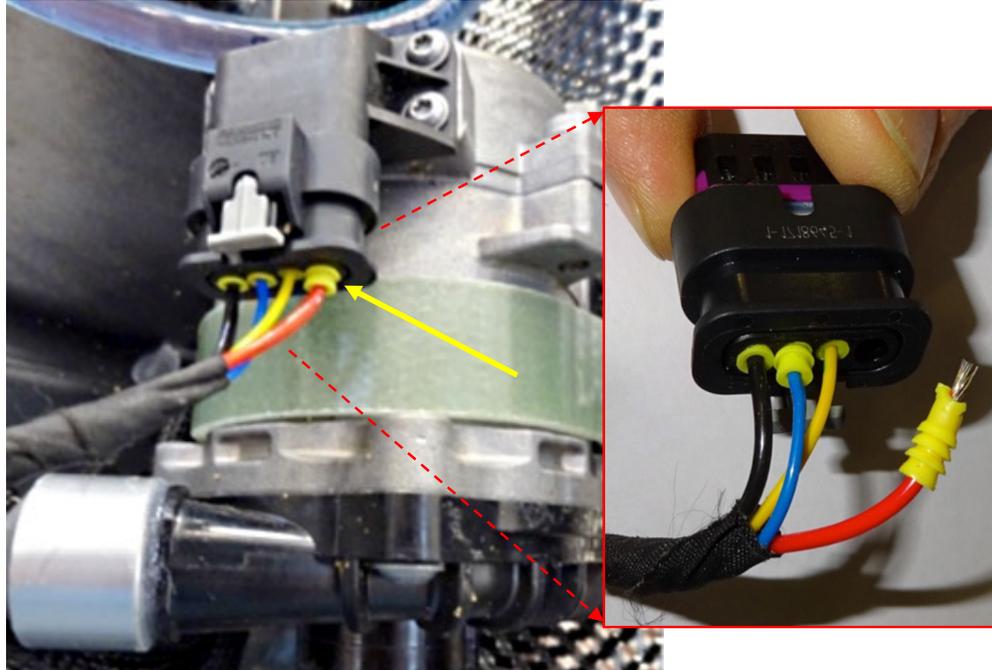
Bei der Untersuchung des Kühlsystems stellte sich heraus, dass die elektrische Umwälzpumpe trotz anliegender Versorgungsspannung von 12 V DC nur intermittierend arbeitete. Ein geringes Bewegen des roten Zuleitungskabels im Vierstift-Steckverbinder reichte aus, um die Pumpe zu stoppen oder neu zu starten. Dieses

Kabel war unmittelbar am Stecker abgewinkelt und stand mechanisch unter einer leichten Zugspannung (vgl. Abbildung 6).

Abbildung 6: Kabel, Steckverbinder und Umwälzpumpe am Motorspant der HB-SAA (links) mit nicht einwandfrei angebrachtem rotem Stromversorgungskabel (gelber Pfeil). Im Ausschnitt rechts ist der Stecker nach Aufbringen einer geringen Zugspannung auf alle vier Kabel dargestellt, wobei auch das blaue Kabel aus dem Stift gezogen wurde.

Der blaue Draht des Steckverbinders (vgl. Abbildung 6) war ebenfalls ungenügend im Stiftkontakt zusammengedrückt. Einige Kupferadern befanden sich ausserhalb

der Fassung des Stiftes. Das Kabel konnte mit geringem Kraftaufwendung aus dem Stift gezogen werden.

Die nachfolgenden Untersuchungen am Kühlsystem ergaben, dass ein ungenügendes Zusammenquetschen (*crimping*) an Kontaktstiften im Steckverbinder der Umwälzpumpe zu genau einem solchen Wackelkontakt und dieser zu einem Unterbruch der Stromversorgung und folglich zum Ausfall der Pumpe führte. Es zeigte sich, dass der Steckverbinder fehlerhaft montiert worden war.

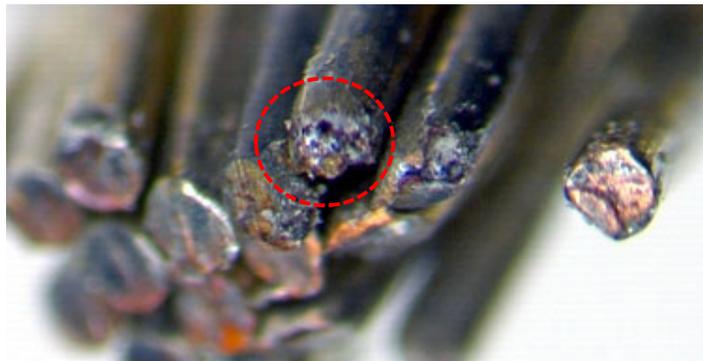
Die Demontage des Steckverbinders zeigte, dass das Zusammenquetschen (*crimping*) des Stromversorgungskabels im Stiftkontakt nicht korrekt vorgenommen wurde. Die Kupferadern des Kabels waren nicht mechanisch im Stift eingeklemmt, sondern hielten nur dank der gelben Gummitülle im Stiftkontakt. Die Enden einiger Kupferadern wiesen Abbrandspuren durch Lichtbögen auf (vgl. Abbildung 7), was darauf hindeutet, dass der Stromfluss an diesen Punkten mehrmals unterbrochen worden sein musste.

Abbildung 7: Nahaufnahme des Endes des roten Stromversorgungskabels. Bei einigen Kupferadern sind Abbrandspuren durch Lichtbögen erkennbar (roter Kreis).

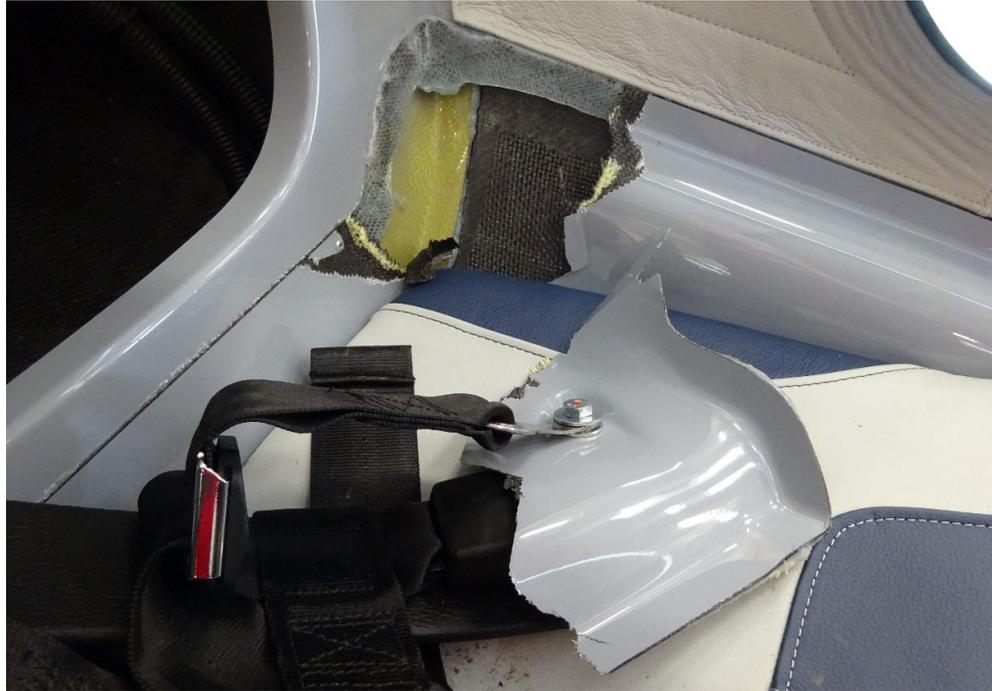
Die beiden Sitze waren mit Vierpunkt-Gurten ausgestattet. Der Pilot hatte beim Unfallflug sowohl Becken- als auch Schultergurte geschlossen. Der linke Befestigungspunkt des Beckengurtes riss beim Aufprall aus der Rumpfstruktur (vgl. Abbildung 8).

Abbildung 8: Ausgebrochener Befestigungspunkt des linken Beckengurtes des Piloten.

Bei einer Notlandung ausserhalb des Flugplatzbereiches aufgrund eines Leistungsverlustes des Motors prallte die Pipistrel Alpha Electro 167 hart auf dem Boden auf und überschlug sich anschliessend. Dabei riss der linke Befestigungspunkt des Beckengurtes des Piloten aus der Flugzeugstruktur.

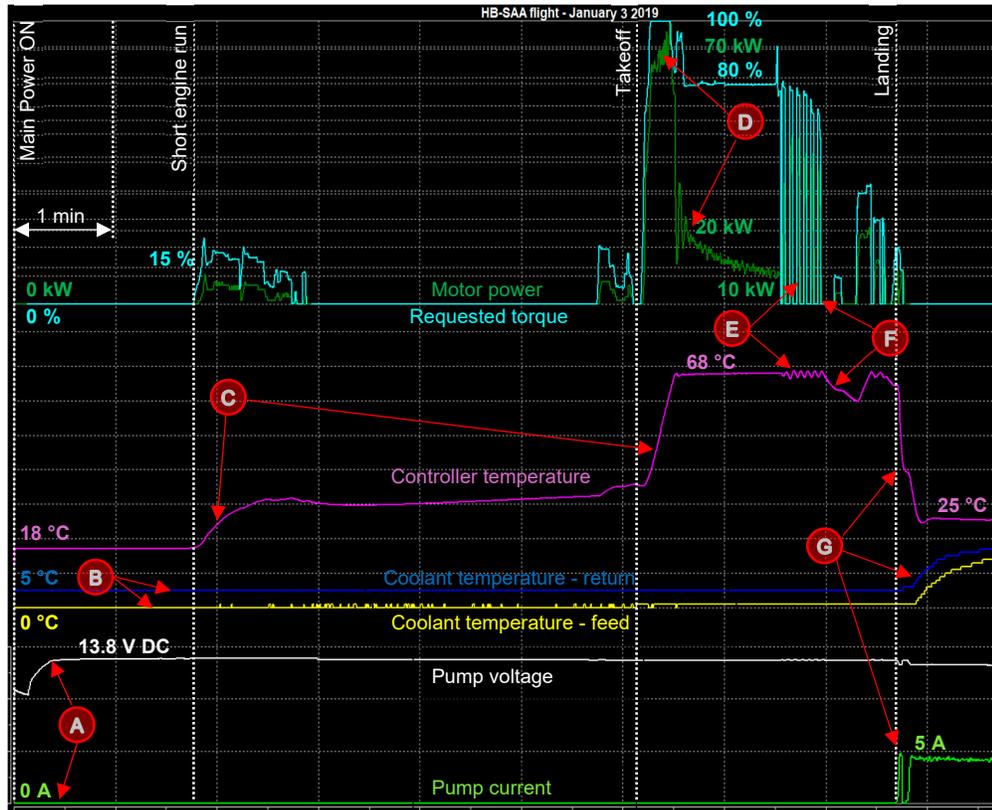
Abbildung 9: Auswertung der Daten des Datenrekorders vom Unfallflug.

- Unmittelbar nach dem Einschalten der Stromversorgung stieg die elektrische Spannung zur Umwälzpumpe des Kühlsystems (*pump voltage*) auf 13.8 V DC an. Es wurde hingegen keine Stromstärke (*pump current*, 0 A) zur Umwälzpumpe gemessen (Punkt A).

- Die Temperatur des Kühlmittels (*coolant temperature*), die beim Vor- (*feed*) und Rücklauf (*return*) der Umwälzpumpe gemessen wird, zeigte von Beginn weg bis zur Notlandung konstante Werte an, die ungefähr mit der Umgebungstemperatur übereinstimmten (Punkt B).

- Mit dem erstmaligen Einschalten des Motors am Boden erhöhte sich die Innentemperatur des Leistungsreglers (*controller temperature*) kontinuierlich und stieg während des Startlaufs innerhalb von knapp 20 Sekunden auf über 67 °C (Punkt C).

- Die Motorleistung (*motor power*) nahm in dieser initialen Startphase auf über 70 kW zu, fiel dann aber abrupt auf unter 20 kW ab (Punkt D).
- Etwa 80 Sekunden nach dem Start betrug die Motorleistung noch 10 kW. Die Innentemperatur des Leistungsreglers lag weiterhin über 67 °C.

- Anschliessend nahm die Motorleistung mehrmals für wenige Sekunden auf rund 40 kW zu, fiel aber anschliessend sofort wieder auf 0 kW ab. Korrelierend dazu nahm die Innentemperatur des Leistungsreglers jeweils leicht zu und wieder ab (Punkt E).
