Rapport final n° 2369

concernant l'accident de l'avion
Pipistrel Alpha Electro 167, HB-SAA,

survenu le 3 janvier 2019

à Corpataux-Magnedens, commune de
Gibloux (FR)

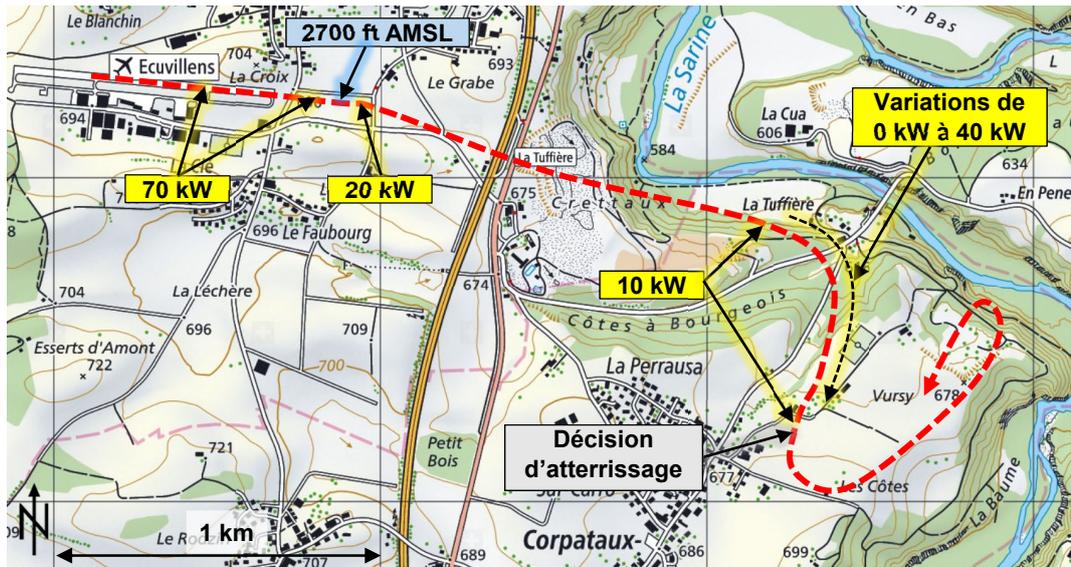
Toutefois la puissance résiduelle du moteur ne permet pas le vol horizontal. Le pilote opte alors pour un atterrissage d'urgence sur un pré long d'environ 210 m, situé à proximité de la place de sport de Corpataux-Magnedens (FR) et à 2 km à l'est du seuil de la piste 27 de l'aérodrome d'Ecuvillens. Il prévoit une approche à main gauche afin d'atterrir contre le vent, en direction du Nord-Est. En fin de vent arrière, le pilote vire à gauche pour une courte base puis s'aligne en approche finale mais réalise qu'il est nettement trop haut pour atterrir. Il décide alors de survoler le pré jusqu'à son extrémité où il effectue un demi-tour à basse hauteur afin d'atterrir dans la direction opposée, vers le Sud-Ouest (cf. Figure 1).

Figure 1 : trajectoire et altitude du vol du HB-SAA selon les informations du pilote. Les valeurs de la puissance motrice résiduelle proviennent de l'enregistreur de données. Source de la carte de base : Office fédéral de topographie.

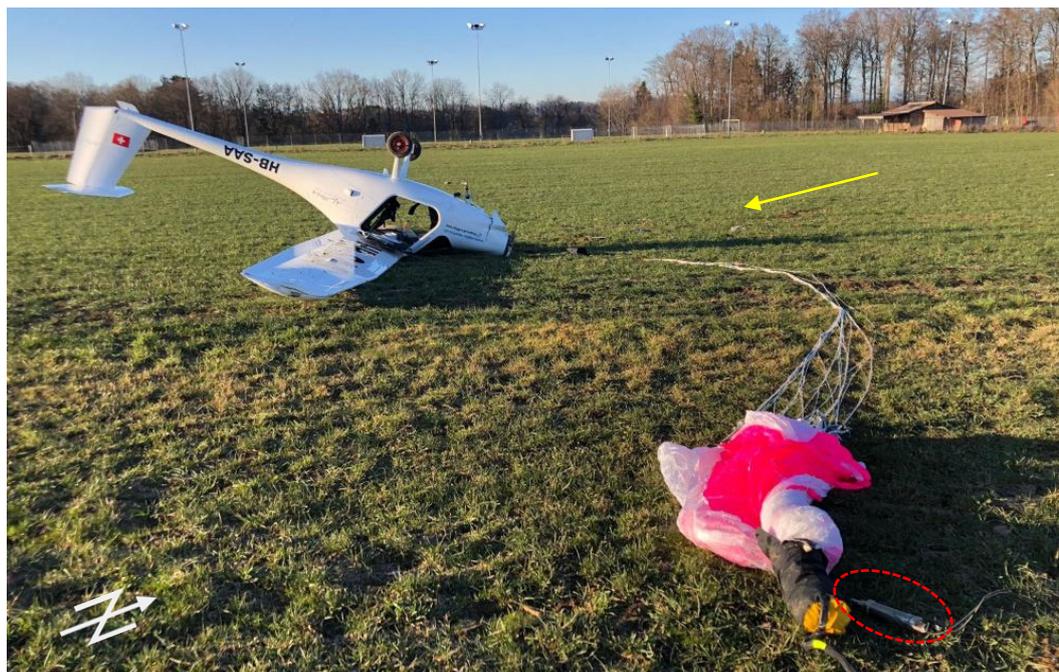
Après à peine trois minutes de vol, l'avion atterrit avec du vent de dos. Les volets de courbure sont encore en position décollage. L'atterrissage est dur et la roue de proue touche d'abord le sol. La jambe du train avant se brise et la roue de proue se détache. Selon le pilote, lors du contact avec le sol ou juste avant, il déclenche le système global de sauvetage (*ballistic parachute recovery system*, BPRS) dans le but de raccourcir la distance d'atterrissage. Le BPRS s'active comme prévu mais la calotte ne se déploie pas complètement. L'avion se retourne par l'avant et s'arrête sur le dos (capotage). L'appareil est gravement endommagé (cf. Figure 2). Les deux compartiments situés dans le fuselage et contenant les batteries principales avec leur fixation à la cellule résistent au choc. La fixation gauche de la ceinture abdominale du pilote est arrachée de la structure (cf. point 1.4.2). Aucun incendie ne se déclare et le terrain subit de légers dégâts. Aucun liquide ne s'échappe de l'épave.

Figure 2 : position finale de l'appareil (la flèche jaune indique le sens de l'atterrissage) avec le parachute de secours partiellement déployé et la fusée d'extraction (ovale rouge). La place de sport de Corpataux-Magnedens (FR) est visible à l'arrière-plan.

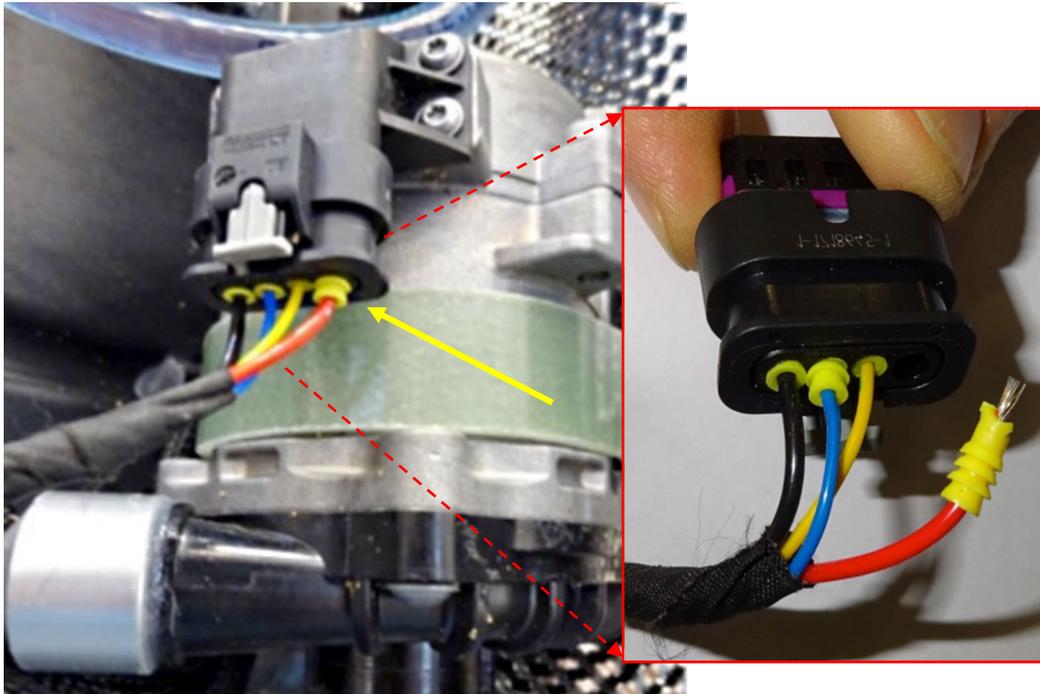
rouge dans le connecteur à quatre broches suffisait à arrêter la pompe ou à la relancer. Ce câble formait un léger angle avec le connecteur et était soumis à une légère traction (cf. Figure 6).

Figure 6 : câbles, connecteur et pompe de circulation montés sur la paroi pare-feu du HB-SAA (à gauche) avec le câble d'alimentation rouge en position incorrecte (flèche jaune). La photo partielle de droite montre le connecteur après une légère traction effectuée sur les quatre câbles : il apparaît que le câble bleu est lui aussi sorti de la broche.

Le câble bleu du connecteur (cf. Figure 6) était lui aussi insuffisamment serti dans sa broche de contact et quelques brins étaient à l'extérieur du sertissage. Une très légère traction a suffi à faire sortir le câble de la broche.

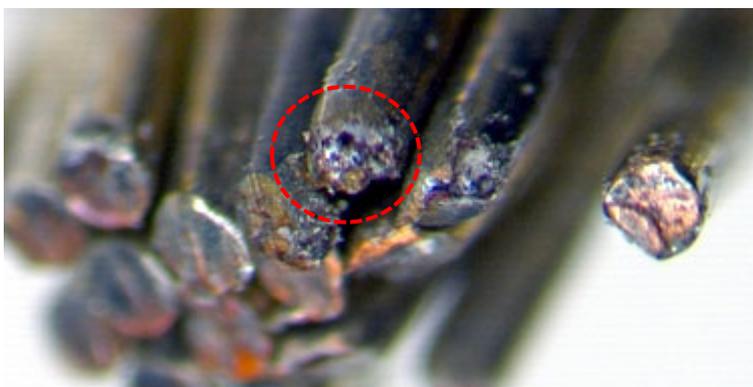
Le démontage du connecteur a montré que le sertissage (*crimping*) du câble d'alimentation dans sa broche de contact n'avait pas été effectué correctement. Les brins de cuivre du câble n'étaient pas mécaniquement pincés dans leur broche ; seul le passe-fil en caoutchouc jaune maintenait les brins de cuivre en contact avec la broche. L'extrémité de certains brins présentait des traces de surchauffe dues à des arcs électriques (cf. Figure 7), indiquant que le courant avait été interrompu à plusieurs reprises.

Figure 7 : prise de vue rapprochée de l'extrémité du câble d'alimentation rouge. On peut observer des traces de surchauffe dues aux arcs électriques sur certains brins de cuivre (cercle rouge).

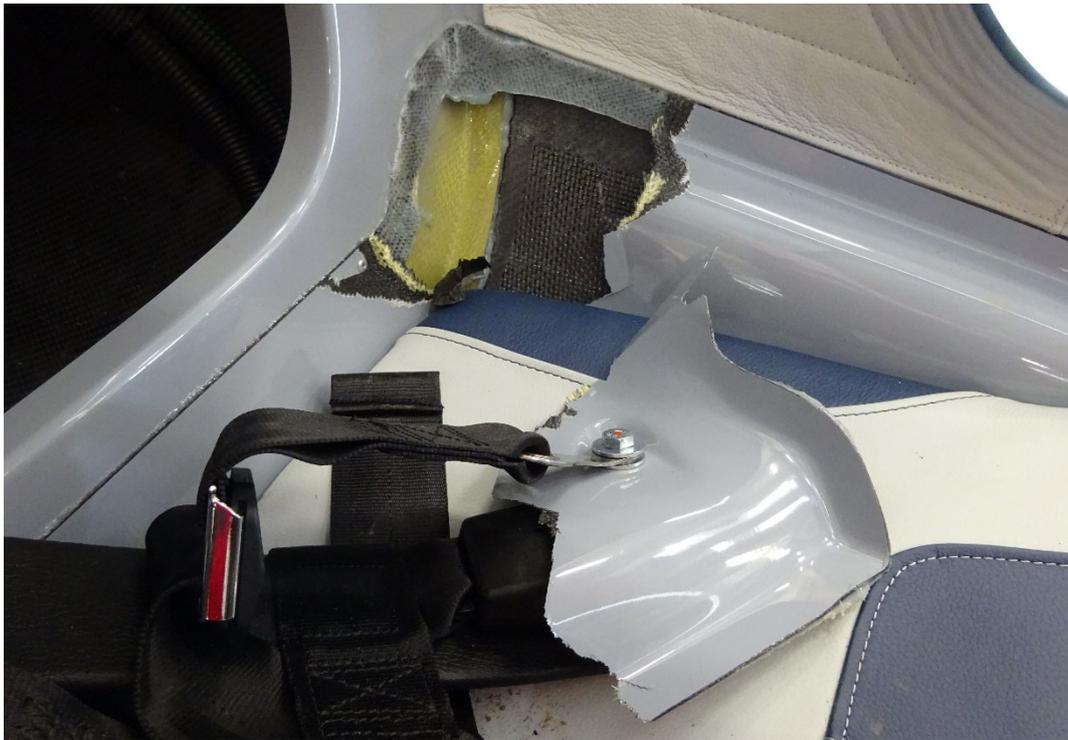
Les deux sièges étaient équipés de ceintures de sécurité à quatre points d'ancrage. Le pilote portait la ceinture abdominale et les ceintures d'épaule lors de l'accident. La structure en matériau composite sur laquelle était vissée l'attache inférieure gauche de la ceinture abdominale a cédé lors de l'impact (cf. Figure 8).

Figure 8 : point d'ancrage gauche de la ceinture abdominale arraché lors de l'impact.

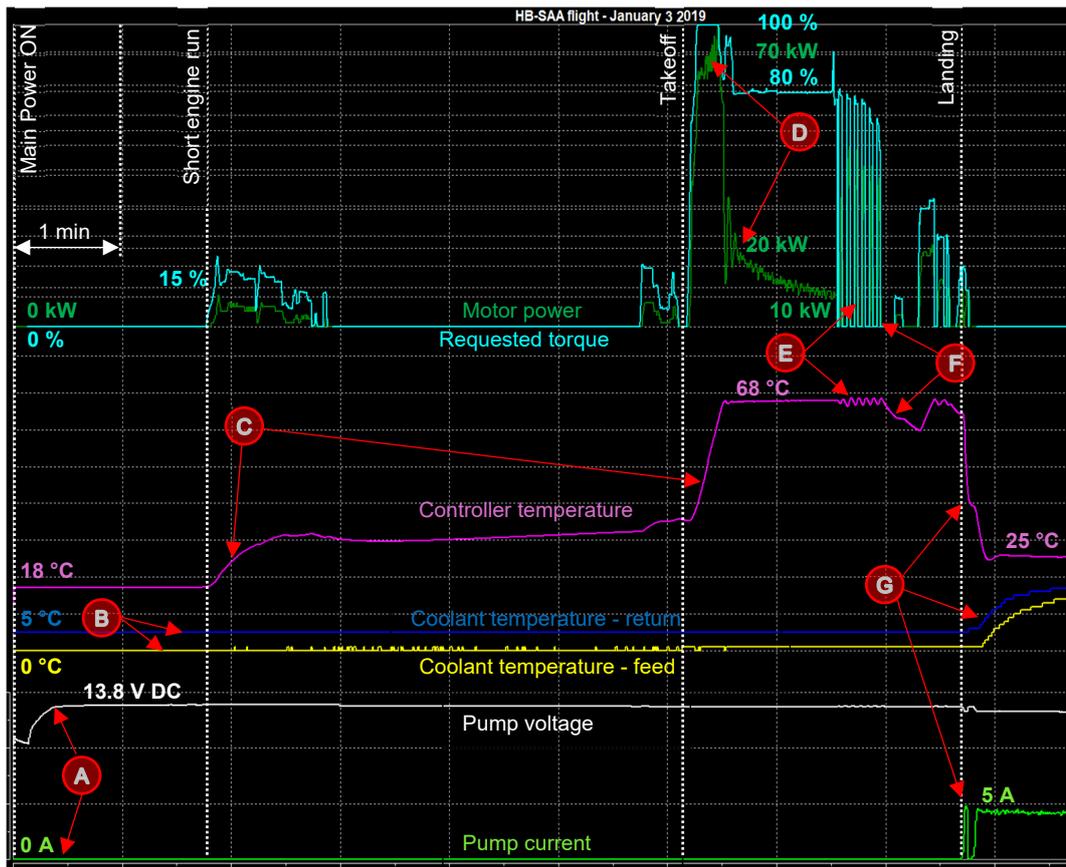
Figure 9 : évaluation des données enregistrées du vol au cours duquel s'est produit l'accident.

- Du début et jusqu'à l'atterrissage d'urgence, la température du liquide de refroidissement (*coolant temperature*) mesurée à l'aller (*feed*) et au retour (*return*) du circuit de la pompe de circulation reste constante et correspond à peu près à la température ambiante (point B).

- Après environ 100 secondes, on remarque que la manette de puissance est au ralenti et qu'elle subit plusieurs mouvements de va-et-vient par la suite (point F).
- Au moment de l'atterrissage d'urgence, soit environ 2 minutes 40 secondes après le décollage, l'intensité du courant vers la pompe de circulation augmente subitement à environ 5 A (point G). Parallèlement, les températures du liquide de refroidissement s'élèvent et la température interne du régulateur de puissance baisse en dessous de 25 °C.

Avant le vol, une tension aux bornes de la pompe de circulation du système de refroidissement a été enregistrée après l'enclenchement de l'alimentation électrique de bord, mais aucun courant électrique n'y a été relevé (cf. point 1.5). On peut en déduire que la pompe de circulation ne fonctionnait pas comme le prévoyait la conception du système. En outre, ceci est corroboré par le fait que les températures du liquide de refroidissement correspondaient à peu près à la température ambiante et qu'elles sont restées plus ou moins constantes durant le temps précédant l'atterrissage d'urgence. Or, avec un système de refroidissement fonctionnel, ces températures augmenteraient rapidement dès que la puissance du moteur s'accroît.

Au moment de l'atterrissage d'urgence, le courant vers la pompe de circulation est subitement passé de 0 A à environ 5 A. Immédiatement après, les températures du liquide de refroidissement et la température du régulateur de puissance ont très rapidement diminué. On peut en déduire que la pompe de circulation a démarré à ce moment-là. Ceci peut s'expliquer par un faux contact dans le circuit électrique de la pompe, contact temporairement rétabli suite à l'impact.
