Schlussbericht der Eidgenössischen Flugunfall-Untersuchungskommission

des Flugzeugs Convair CV-990A "Coronado" HB-ICE

13. Juni 1964

auf dem Flughafen Zürich-Kloten

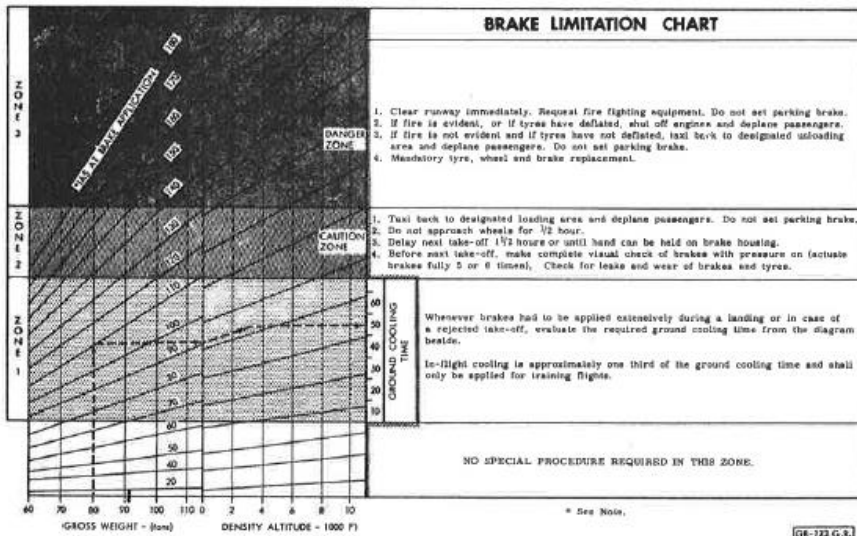
Brake Limitation Chart

gemäss AFM 3.2.3. Sheet 1

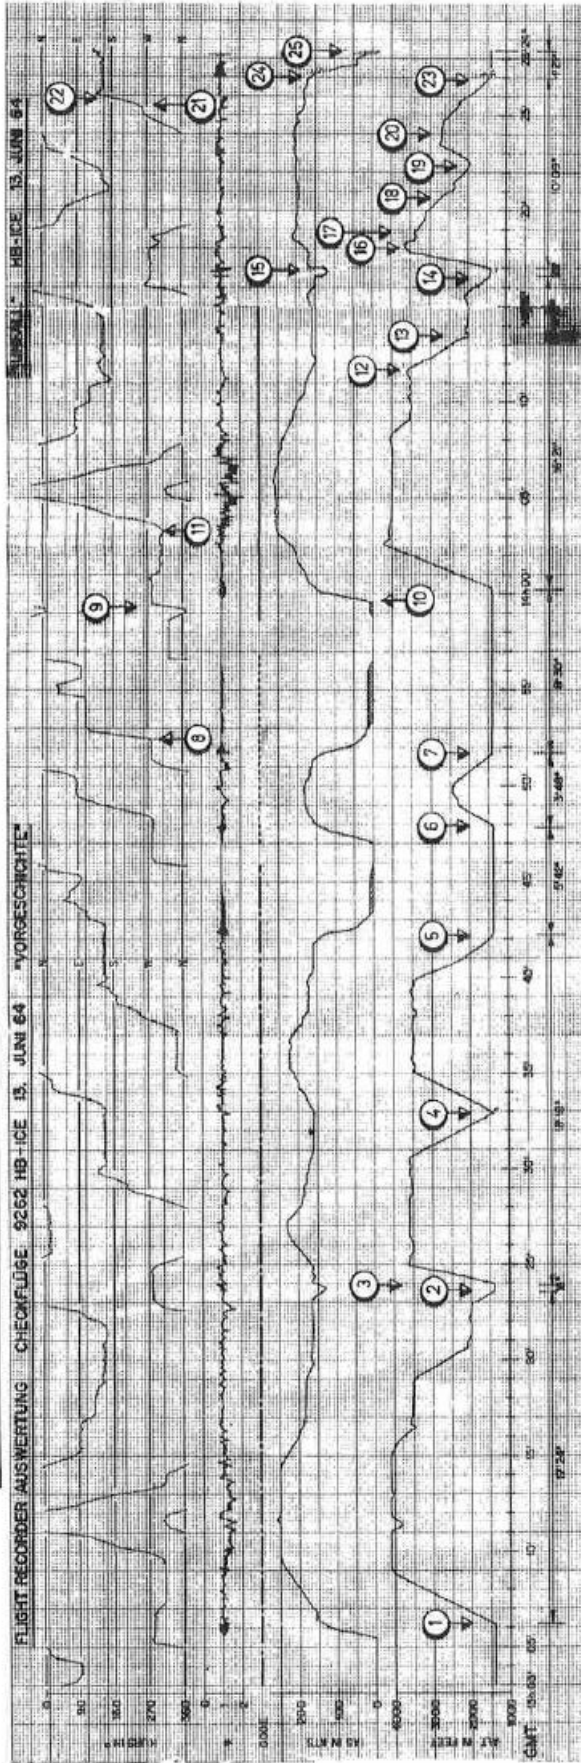
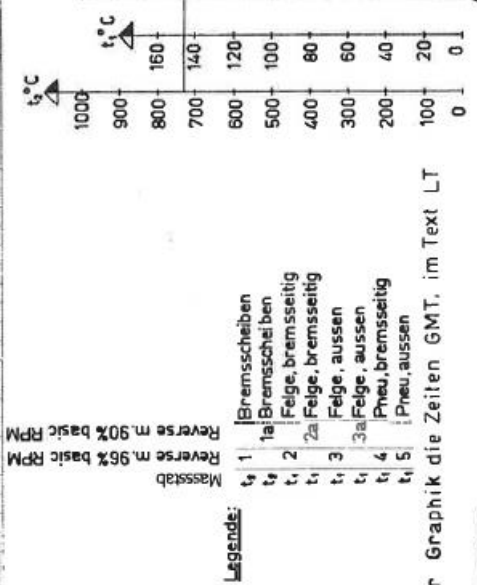
Beilage
Nr. 2

13.6.64 Flughafen Zürich
Flugdaten und Energierechnung

Achtung: Auf dieser Graphik die Zeiten GMT, im Text LT
