Rapport final n° 2372 du Service suisse d'enquête de sécurité SESE

concernant l'accident de l'avion,
Aero AT-3 R100, HB-SRC,

survenu le 15 août 2017,

sur l'aérodrome de Bern-Belp (LSZB)

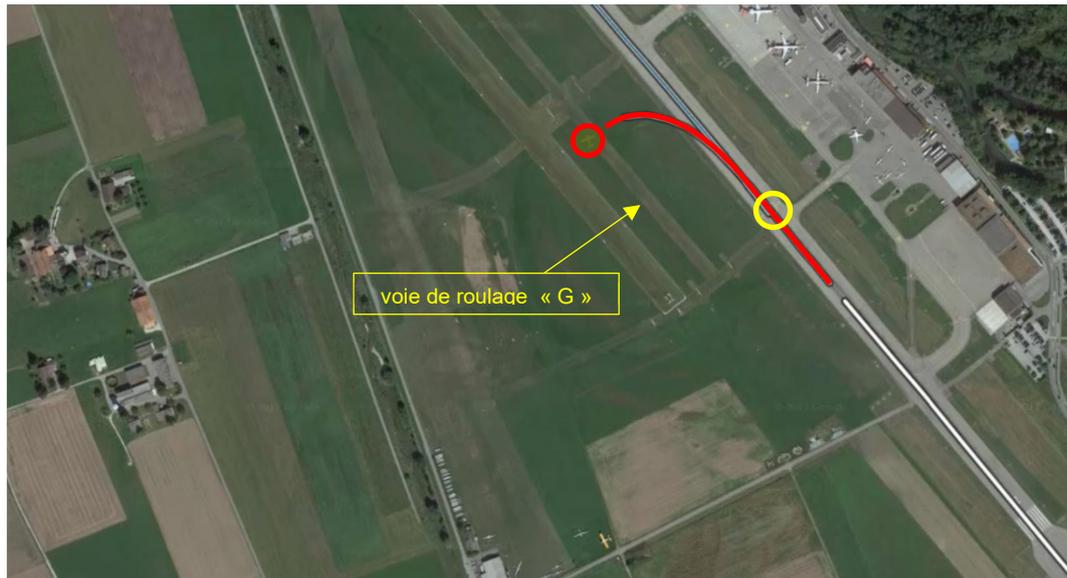
nouveau la piste, avec les 3 roues. L'élève-pilote décide alors d'effectuer une remise des gaz. L'avion se cabre puis vire soudainement sur le côté gauche. L'élève-pilote ne parvient pas à le stabiliser et perd le contrôle. Le saumon de l'aile gauche touche le revêtement en béton et l'avion quitte la piste avec une assiette de vol fortement cabrée, à très faible hauteur, dans la direction de la voie de roulage en herbe. Il entend l'avertisseur sonore de décrochage. L'avion touche à plusieurs reprises le sol herbeux avant de décrocher, d'entrer en collision avec le sol et de s'immobiliser (voir figure 1).

Figure 1 : illustration de la trajectoire du HB-SRC reconstituée à l'aide des relevés de navigation du GPS. La partie bleue représente la phase du décollage, la blanche la phase d'approche et la rouge la phase de l'atterrissage depuis le début de l'arrondi jusqu'à la position finale de l'avion qui est représentée par le cercle rouge. Le cercle jaune identifie le point de touché pour les avions monomoteurs.

L'accident s'est produit sur la piste principale 32 de l'aéroport de Belp-Bern (LSZB). Le point de touché pour avions monomoteur est défini à l'aide d'un cercle jaune qui se situe un peu après l'intersection « D » (voir figure 1).

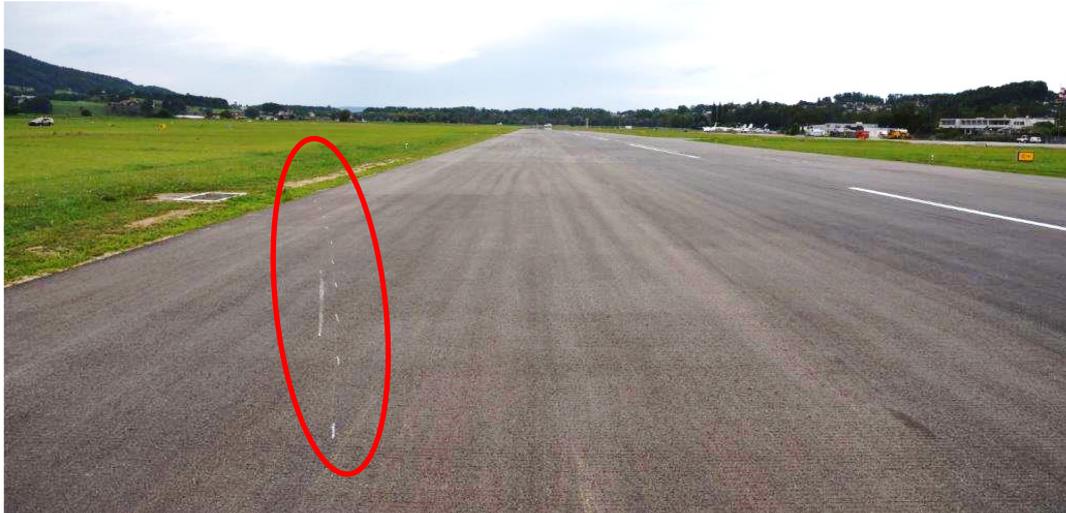
Le HB-SRC a rebondi sur la piste à une centaine de mètres environ avant le point de touché pour avions monomoteurs. L'extrémité de l'aile gauche est entrée en contact avec le béton à une soixantaine de mètres environ après le point de touché et à une dizaine de mètres à gauche de l'axe de la piste. La trajectoire de l'avion s'est dirigée vers le bord gauche de la piste (voir figure 2).

Figure 2 : traces d'impact de l'extrémité de l'aile gauche sur la piste.

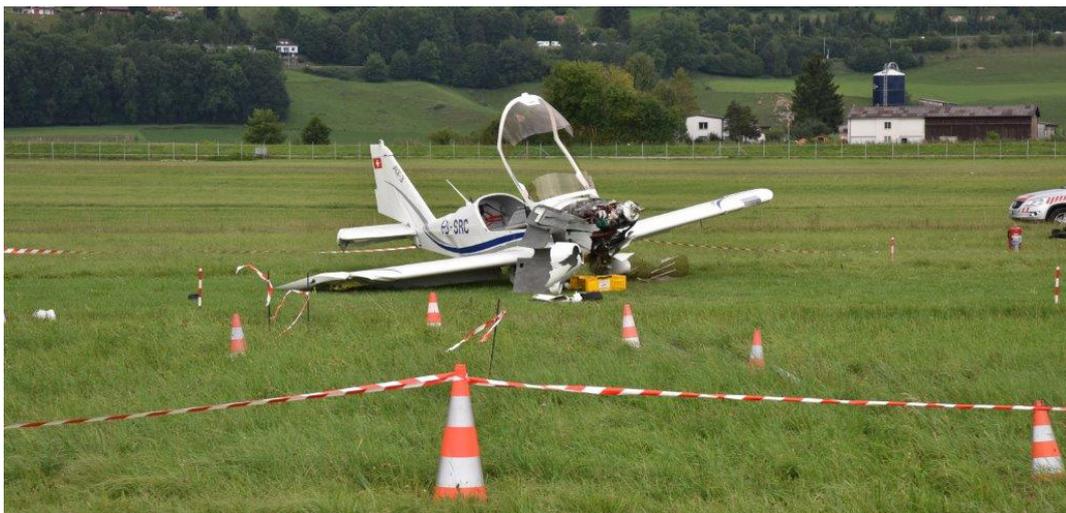
Plusieurs petits impacts étaient visibles dans l'herbe, sur le côté gauche de la piste. Cependant, l'impact principal qui a conduit à l'immobilisation de l'avion s'est produit à environ 65 m du bord de la piste, à quelques mètres de la voie de roulage « G » en herbe. Le HB-SRC s'est immobilisé en bordure de cette voie de roulage, soit à une centaine de mètres de l'axe de la piste en dur (voir figure 1 et 3).

Figure 3 : position finale du HB-SRC.
