Rapport final n° 2373

concernant l'accident de l'avion
Piper PA-28-181, HB-PMH,

survenu le 22 janvier 2020

3 km au sud de Châtel-St-Denis (Les
Pléiades), commune Saint-Légier-La
Chiésaz (VD)

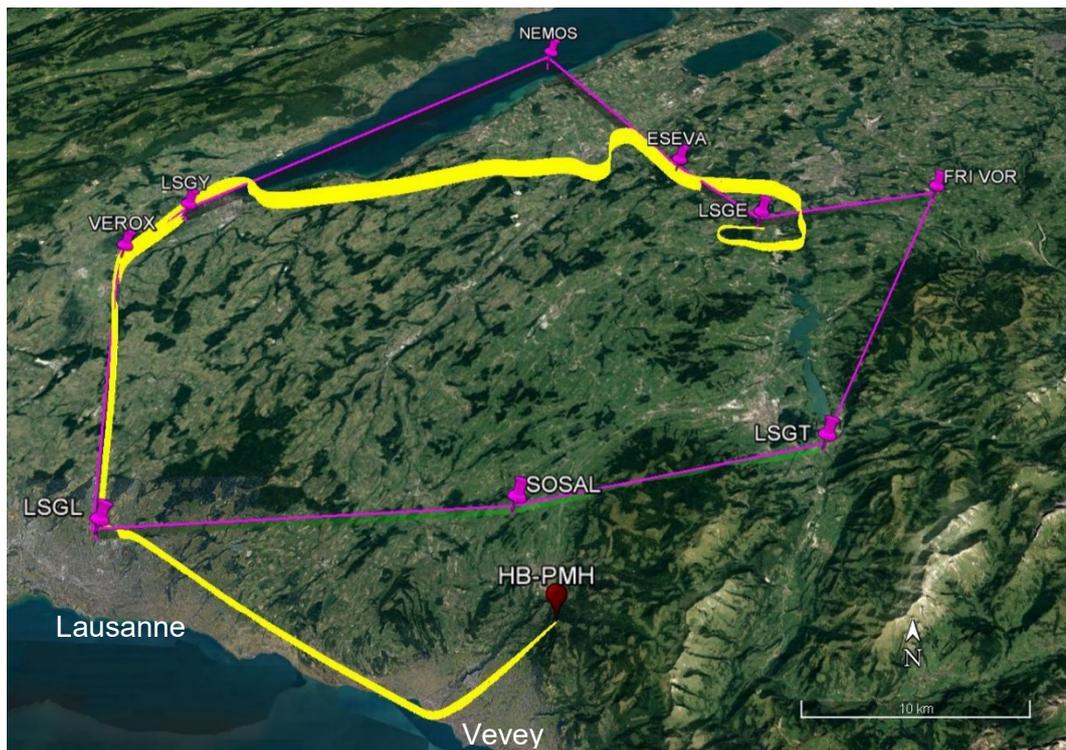
Figure 1 : cheminement prévu du vol de nuit tel que retrouvé dans la tablette électronique du passager (en magenta) et le tracé du vol depuis Ecuivillens (LSGE) au cours duquel à eu lieu l'accident (en jaune). Illustration faite depuis GoogleEarth.

Les points de navigation mentionnés dans le plan de vol et introduits dans la tablette électronique du passager étaient, à l'exception des aérodromes, des points de navigation IFR. Les relevés du dispositif Flarm (voir figure 1) montrent clairement que, mis à part l'évitement de la zone de contrôle de Payerne alors active, le pilote a suivi précisément sa planification de vol jusqu'à l'aérodrome de Lausanne-La Blécherette (LSGL). Pour une raison indéterminée, le pilote a quitté le trajet prévu vers SOSAL afin de suivre le bord du Léman en direction de Vevey, en descente continue jusqu'à maintenir 3800 ft AMSL.

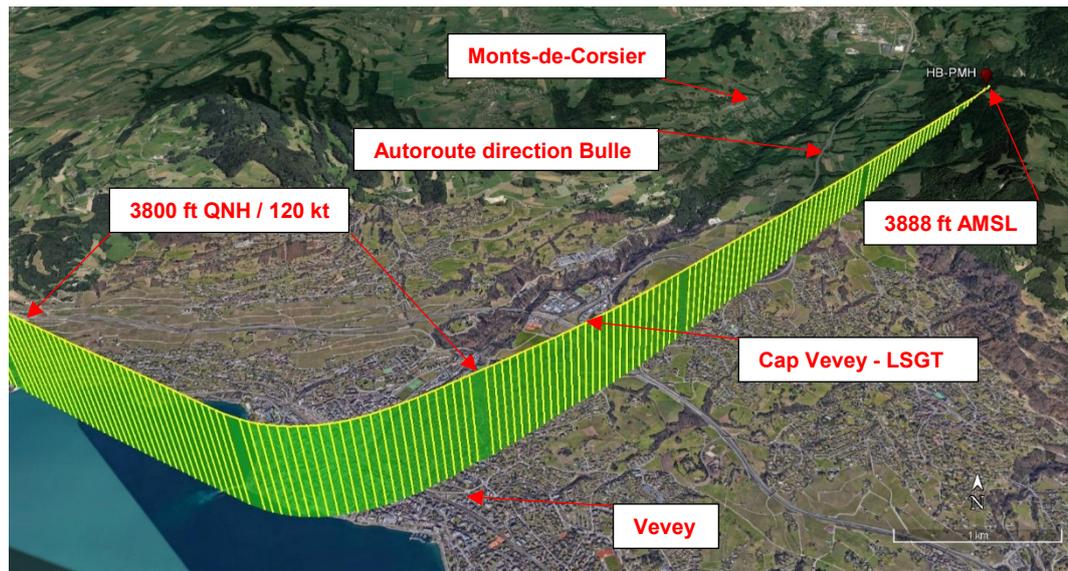
Figure 2 : dernier virage au-dessus de Vevey à 20 h 02 min suivi du vol rectiligne en direction de l'aérodrome de Gruyère (LSGT). Illustration faite depuis GoogleEarth.

Quelques secondes avant l'impact, l'avion HB-PMH était en vol de croisière et en direction des Pléiades. Lors du passage de l'avion, une caméra de surveillance d'un bâtiment situé près du hameau Monts-de-Corsier (voir figure 2) était enclenchée.

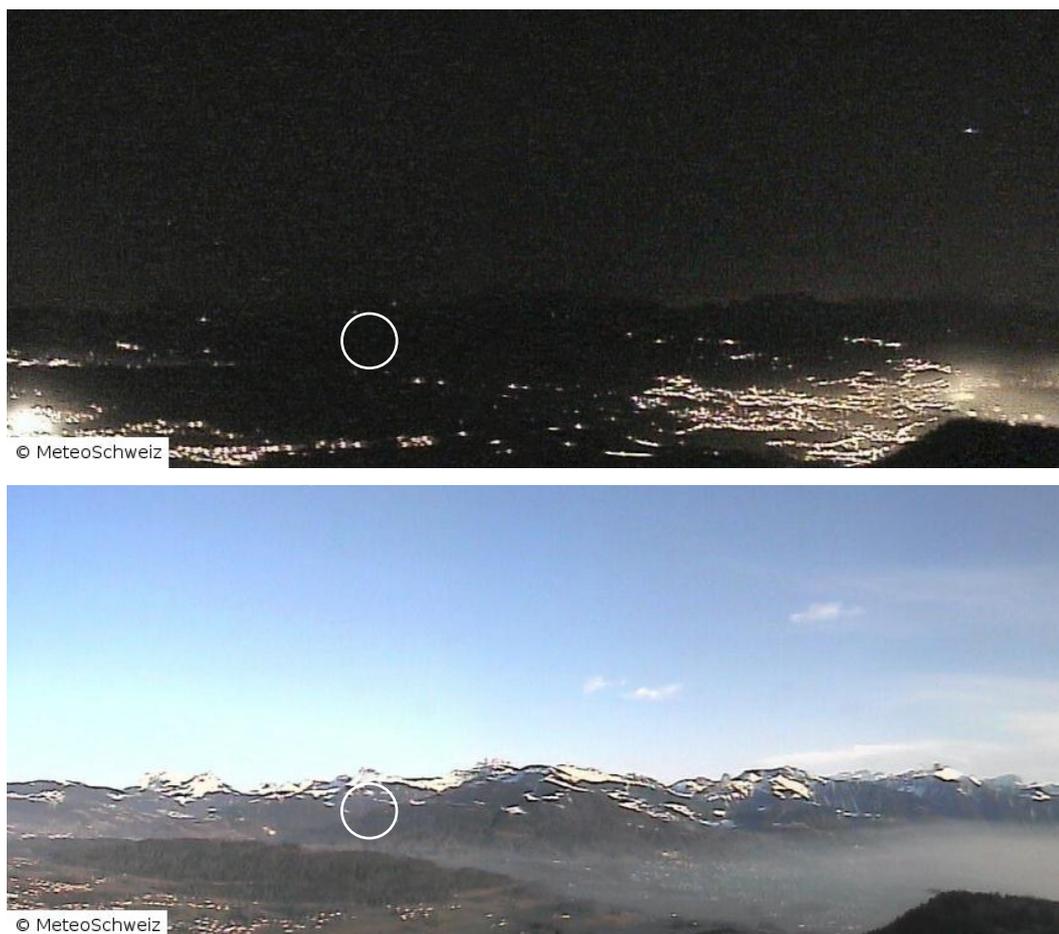
Figure 3 : Webcam MétéoSuisse Mont Pèlerin, 22 janvier 2020, 20h10 en haut et 16 h en bas. Le cercle blanc marque les environs du site de l'accident

L'absence de lune rendait la distinction du relief difficile (voir figure 3), nécessitant d'autant plus de vérifier l'altitude nécessaire sur ce trajet. Il convient également de noter que la consultation fréquente d'écrans illuminés empêche une adaptation complète à l'obscurité⁶. Ceci réduit l'acuité visuelle nocturne. La collision avec le sol, sans perte de contrôle (*Controlled Flight into Terrain – CFIT*), a surpris le pilote et le passager.

Afin de minimiser les risques, les écoles de pilotage devraient, lors de la formation au vol de nuit, sensibiliser les pilotes aux problèmes liés à l'utilisation d'aides techniques modernes telles que les tablettes et rappeler que la conduite d'un vol VFR de nuit doit toujours être assurée en fonction de références visuelles (voir avis de sécurité n° 40, chapitre 4.2.1).
