# **Schlussbericht Nr. 2374 der Schweizerischen Sicherheitsuntersuchungsstelle SUST**

über den schweren Vorfall (Airprox)  
zwischen dem Verkehrsflugzeug Airbus A20N, G-TTND,  
betrieben durch British Airways unter dem  
Flugplankennzeichen BAW14R,  
und dem Flugzeug Rockwell Commander 112, HB-NCB,  
vom 13. Oktober 2019  
18 NM nordwestlich des Flughafens Zürich

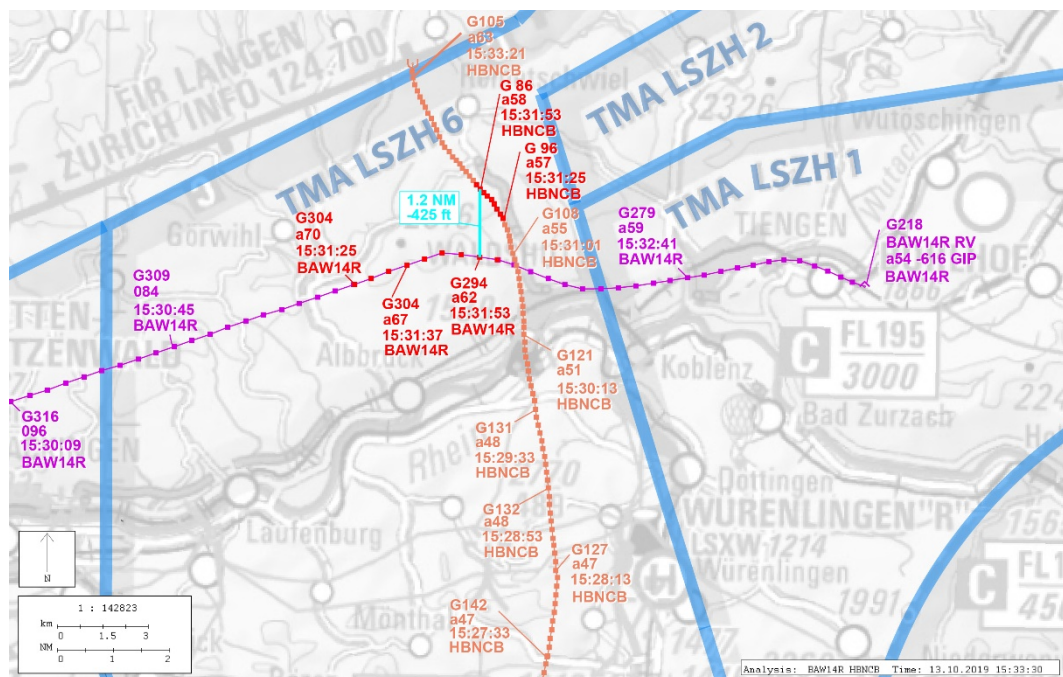
Zu dieser Zeit war ein vierplätziges Motorflugzeug vom Typ Rockwell Commander 112, eingetragen als HB-NCB, unterwegs auf einem Sichtflug von Locarno (LSZL) nach Donauessingen (EDTD). Nebst dem Piloten befanden sich zwei Passagiere an Bord. Das Flugzeug befand sich zu diesem Zeitpunkt westlich des Flughafens Zürich auf einer Flughöhe von rund 5000 ft QNH<sup>2</sup> und steuerte einen nördlichen Kurs. Die Maximalhöhe für Sichtflüge ohne Einflugbewilligung in diesem Bereich entsprach der Untergrenze des Nahkontrollbezirks (*Terminal Area* – TMA) Zürich (LSZH) 6 und betrug 5500 ft. Der Pilot stand in Funkkontakt mit der Fluginformationszentrale (*Flight Information Center* – FIC) Zürich Information und hatte sich um 15:25:30 UTC über Birrfeld (LSZF) auf 4400 ft gemeldet. Er beabsichtigte, gegen Ende des Sektors 6 der TMA den Steigflug auf 5500 ft AMSL<sup>3</sup> zu stoppen (vgl. Abbildung 1).

**Abbildung 1:** Flugwege der BAW14R (violett) sowie der HB-NCB (orange) gemäss Radaraufzeichnungen mit Positionen alle vier Sekunden unter Angabe der Geschwindigkeit über Grund (G) in Knoten, der Flugflächen bzw. Druckhöhe (a) in Hektofuss und der Zeit in UTC. Die rot gefärbten Punkte und Etiketten stellen den Zeitraum dar, in dem die Warnung des bodenseitigen Konfliktwarnsystems ausgegeben wurde. Die geringste Distanz zwischen den beiden Flugzeugen ergab sich um 15:31:53 UTC (türkis), Quelle der Basis-karte: Bundesamt für Landestopografie.

Um 15:30:45 UTC erteilte der FVL der Besatzung der BAW14R eine weitere Sinkflugfreigabe auf 6000 ft QNH, was in der TMA 6 die niedrigste Flughöhe für einen IFR-Flug darstellte. Wenige Sekunden später wurde der FVL durch die *VFR Display Priority* (VDP)<sup>4</sup> auf seinem Radardisplay auf ein Flugzeug aufmerksam, das um 15:31:01 UTC die Flughöhe von 5500 ft im Steigflug durchflog und sich auf Annäherungskurs mit der BAW14R befand. Um 15:31:25 UTC gab das bodenseitige Konfliktswarnsystem (*Short Term Conflict Alert* – STCA) eine erste Warnung aus.

Es handelte sich dabei um die HB-NCB, deren Pilot inzwischen auf 5700 ft QNH gestiegen war, ohne es zu merken. Sofort wies der FVL die Besatzung der BAW14R um 15:31:29 UTC an, nach rechts auf einen Steuerkurs von 120 Grad zu drehen und erteilte eine entsprechende Verkehrsinformation über das unbekannte VFR-Flugzeug. An Bord des Verkehrsflugzeuges gab es keine Warnung des Verkehrswarn- und Kollisionsverhinderungssystems (*Traffic Alert and Collision Avoidance System* – TCAS).

Die beiden Flugzeuge kreuzten sich in einer Distanz von 1.2 NM mit einem Höhenunterschied von 425 ft. Anschliessend erteilte der FVL der Besatzung der BAW14R eine Freigabe für eine Linkskurve auf Kurs 080 Grad, während die HB-NCB ihren Steigflug innerhalb der TMA LSZH 6 bis 6300 ft fortsetzte. Der FVL orientierte die Besatzung der BAW14R, dass er einen Rapport erstellen werde. BAW14R landete anschliessend ereignislos in Zürich, während HB-NCB ihren Flug nach Donaueschingen ohne weitere Ereignisse fortsetzte.

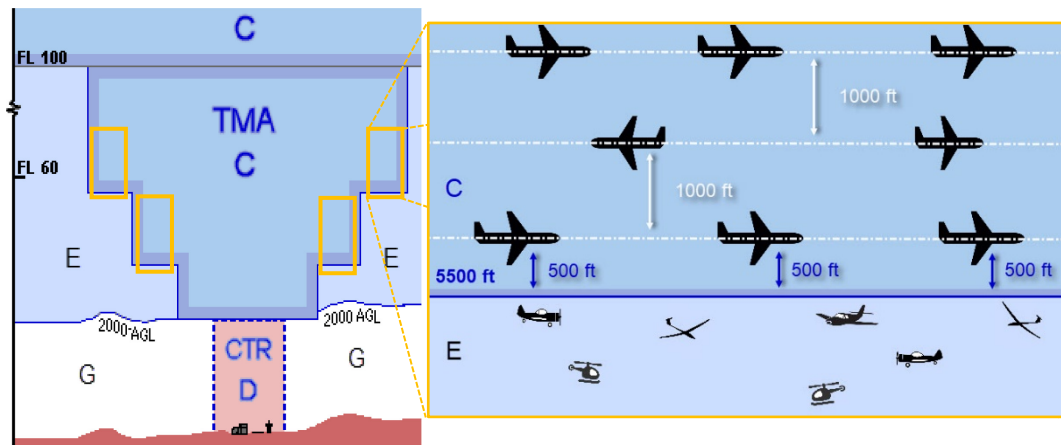
Die geringe vertikale Segregation von 500 ft an der unteren Luftraumgrenze des Nahkontrollbezirkes zwischen den Lufträumen der Klasse E und C wurde als risikoerhöhender Faktor (*factor to risk*) ermittelt.

Das bedeutet, dass z.B. bei einer TMA-Untergrenze von 5500 ft AMSL wie im Fall der TMA LSZH 6 die tiefst liegende IFR-Flughöhe 6000 ft AMSL beträgt und somit eine vertikale Segregation (Pufferzone) von 500 ft zum darunterliegenden Verkehr im Luftraum Echo (E) angewendet wird (vgl. Abbildung 3).

**Abbildung 3:** Vertikale Staffelung von 1000 ft (weisse Doppelpfeile) innerhalb eines Nahkontrollbezirks (Terminal Control Area – TMA) der Luftraumklasse C sowie 500 ft (blaue Doppelpfeile) zum darunterliegenden Luftraum der Klasse E
