Rapport final n° 2375

concernant l'accident de l'avion
Jodel D 140 R, HB-SFR,
survenu le 30 mai 2019

1.3 km au nord-est de l'aérodrome de La
Côte (LSGP), commune de Gland (VD)

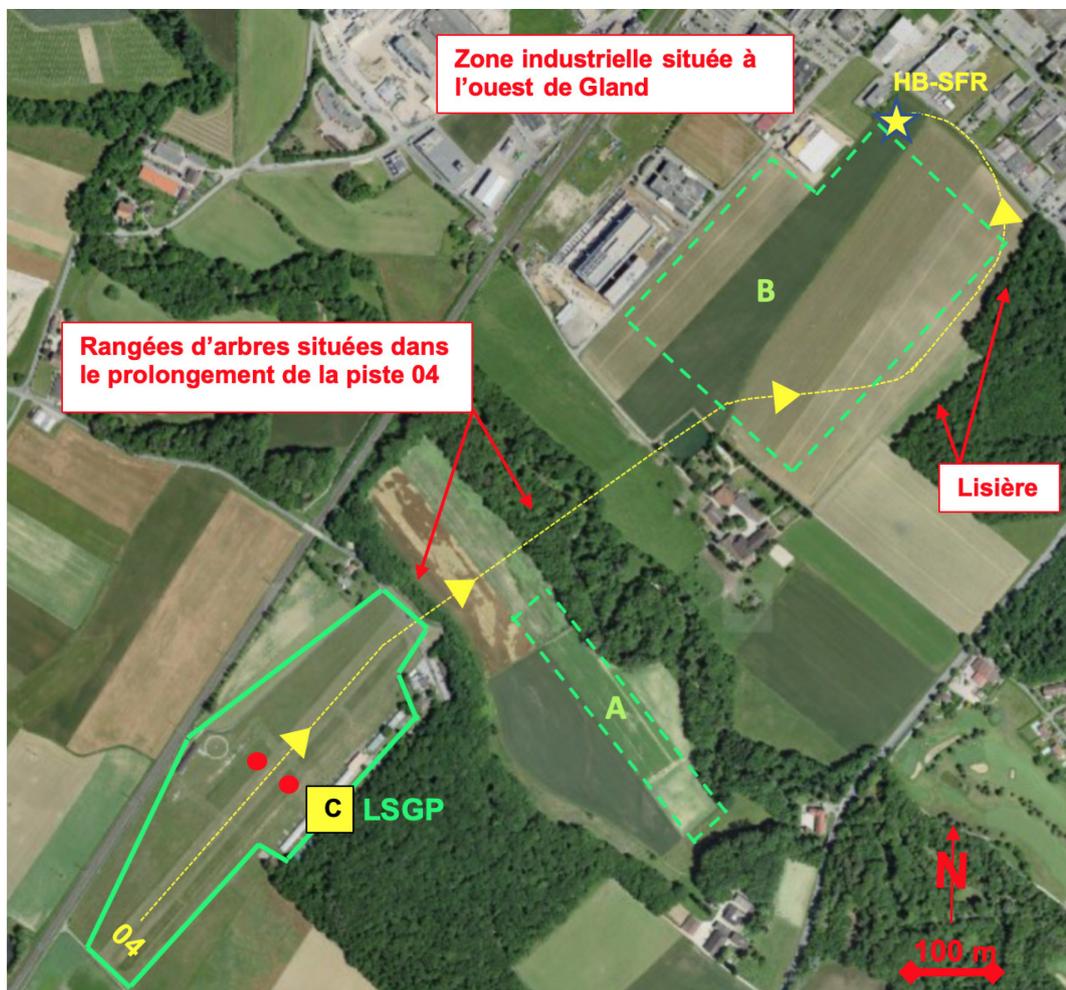
Figure 1: en jaune, la trajectoire observée de HB-SFR. Les deux points rouges représentent les balises latérales du milieu de la piste. En traitillé vert, les champs A et B généralement envisagés pour un atterrissage d'urgence en cas de panne moteur au décollage. Source de la photo aérienne: Office fédéral de la topographie

Une perte partielle de puissance ne correspond pas au scénario classique envisagé lors d'un briefing avant décollage. En effet, un tel scénario traite généralement le cas d'une panne totale du moteur. Ainsi il est probable qu'après avoir franchi les premiers arbres, l'instructeur ait eu encore besoin de quelques secondes pour évaluer la situation et la capacité de vol de l'avion. Ce court laps de temps a amené le HB-SFR au-delà des points où un atterrissage était encore possible dans les champs A et B (voir figure 1).

Confronté à l'incapacité de monter, l'instructeur a choisi de longer la lisière en volant pratiquement à la hauteur des arbres et à faible vitesse. Voyant les immeubles devant lui, il a entamé un demi-tour à gauche pour tenter soit un atterrissage dans le champ B, soit un retour à contre-piste.

Avec une vitesse sol de 100 km/h et une inclinaison constante de 25°, une telle manœuvre de demi-tour nécessite un espace dégagé d'environ 340 m. L'espace disponible entre la lisière et le bâtiment situé dans l'angle nord-est du champ B était d'environ 250 m. Lors de la dernière partie du virage à gauche, l'instructeur a été contraint de serrer le virage ce qui a entraîné une perte de contrôle. L'avion a décroché à faible hauteur puis a percuté le sol.

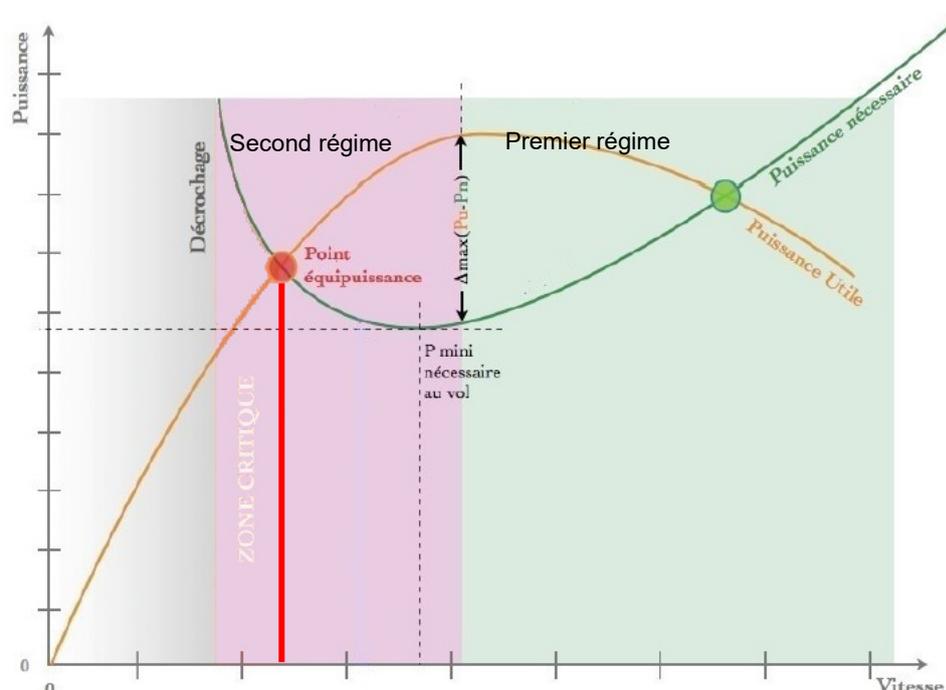
Figure 2: puissance utile et puissance nécessaire en fonction de la vitesse, source : schéma publié par l'institut pour l'amélioration de la sécurité aérienne (IASA) du mois de novembre 2008, adaptée par le SESE.

L'avion évoluait en second régime avec néanmoins suffisamment de puissance pour franchir les deux rangées d'arbres au point le plus bas. Cette légère montée a sorti l'avion de l'effet de sol et provoqué une réduction de sa vitesse jusqu'à l'amener au point d'équipuissance (voir figure 2).

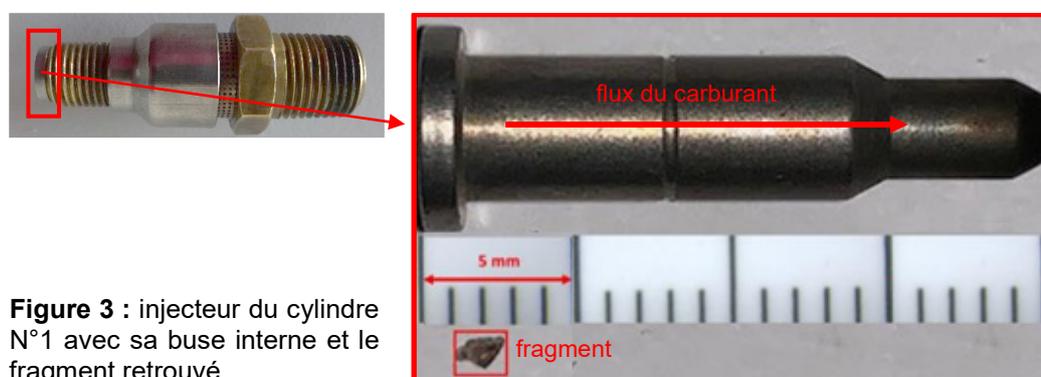
Le moteur a été démonté de l'épave puis installé sur un banc d'essai. Plusieurs tests de fonctionnement à divers régimes ont été effectués. Lors des premiers essais, le moteur fonctionnait normalement jusqu'à environ 1800 RPM⁴. Au-dessus de ce régime, le moteur vibrait et fonctionnait irrégulièrement. Les recherches ont montré que la buse de l'injecteur de carburant du cylindre N°1 était partiellement obstruée par un fragment solide (voir figure 3).

Une analyse du cheminement du carburant a permis de déterminer que ce fragment ne pouvait provenir que de l'intérieur du régulateur d'injection. En effet, sa taille était supérieure à celle des mailles du filtre d'entrée du régulateur.

Figure 3 : injecteur du cylindre N°1 avec sa buse interne et le fragment retrouvé

Après le nettoyage de l'injecteur du cylindre N°1, les tests ont montré que la puissance disponible correspondait à celle donnée par le constructeur du moteur.

L'enquête n'a pas permis de déterminer à quel moment le fragment s'est détaché du régulateur d'injection pour aller obstruer partiellement l'injecteur du cylindre N°1 (voir figure 3), mais les tests au banc d'essai ont montré que le moteur fonctionnait normalement jusqu'à environ 1800 RPM. L'anomalie moteur est survenue à un régime suffisamment élevé pour permettre le décollage, ce qui la rendait difficilement détectable pendant cette phase.

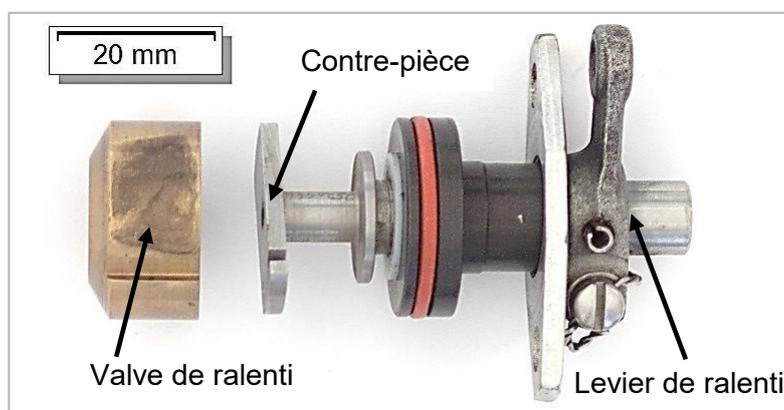
Aucun défaut de fonctionnement n'a été constaté lors de l'examen, mais un dépôt inhabituel de consistance pâteuse a été trouvé au centre de la valve de ralenti et de sa contre-pièce (voir figures 4 à 6).

Figure 4 : illustration de la valve de ralenti et de sa contre-pièce actionnée par le levier de ralenti.

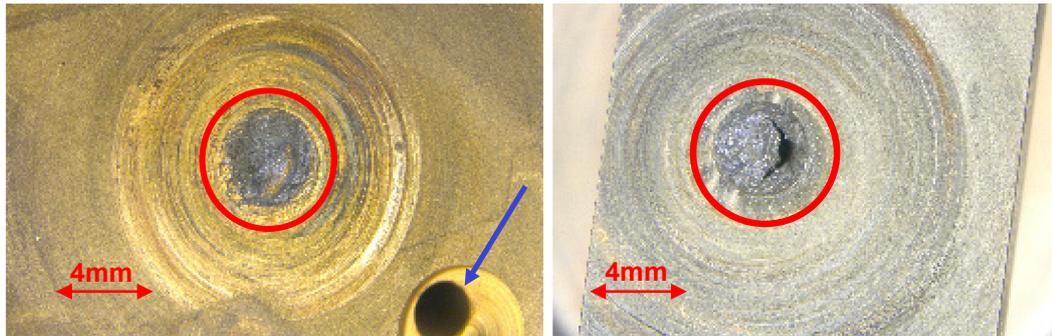
Figure 5 : surface de contact de la valve de ralenti avec le dépôt de consistance pâteuse situé dans une cavité au centre de la valve (cercle rouge). Le passage du carburant vers les injecteurs au travers de l'orifice est indiqué par la flèche bleue.

Figure 6 : surface de contact de la contre-pièce avec le dépôt de consistance pâteuse situé dans une cavité en son centre (cercle rouge)

L'analyse en laboratoire a établi que le dépôt ne se dissout pas dans le carburant AVGAS 100LL. Ce dépôt est constitué entre autres de particules solides de couleur claire. Son analyse spectroscopique présente un niveau de concordance élevé avec les plastiques fluorés tels que le polytétrafluéthylène (PTFE), plus connu sous le nom téflon, ou les polymères perfluoroalcoxy (PFA). Il s'agit très probablement d'un lubrifiant séché, utilisé en particulier comme protection contre la corrosion lors d'une conservation.

Les figures 5 et 6 montrent clairement le détachement de fragments en leur centre. L'un de ces fragments s'est détaché pour s'introduire dans le circuit carburant par l'orifice de la valve de ralenti (voir figure 5) et obstruer ensuite la buse de l'injecteur du cylindre N°1 (voir figure 3).

La présence du dépôt retrouvé sur les surfaces frontales de la valve de ralenti et de sa contre-pièce peut s'expliquer par la longue durée de stockage puis l'utilisation du régulateur d'injection sans révision depuis 1986. Selon le manuel d'entretien du régulateur d'injection (voir chapitre 1.8), une révision aurait dû être effectuée en 2004 avant l'installation sur le moteur puis lors de la remise en service après l'accident survenu le 19 juillet 2016 à la Croix de Cœur (voir rapport final [N° 2311](#)).
