Rapport final n° 2377

concernant l'incident grave (Airprox)

entre l'avion PA-46-500TP, indicatif d'appel HB-PRN

survenu le 18 février 2017

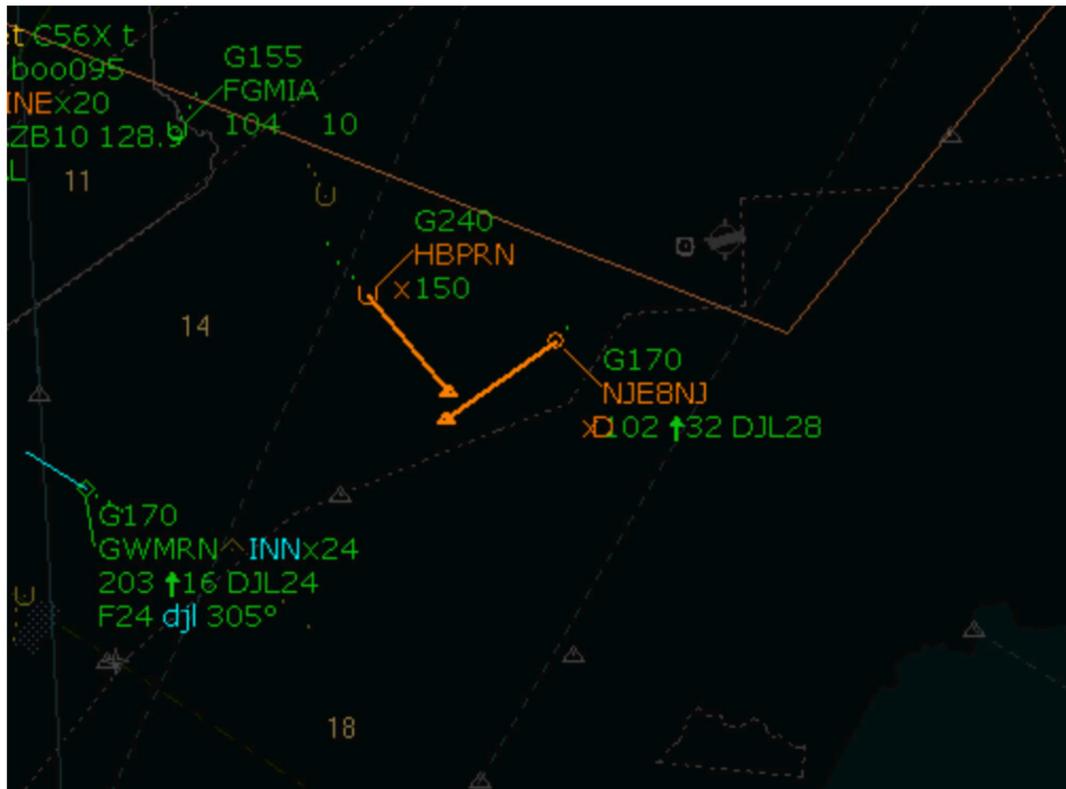
Le rapprochement des deux avions déclenche à 11:32:51 UTC l'avertisseur de conflit à court terme STCA qui affiche une alerte sur les écrans radar du secteur INS et de l'opérateur FIC : NJE8NJ passe à cet instant le niveau de vol FL 104.5 et se trouve à la distance horizontale d'environ 7 NM de HB-PRN.

Figure 1 : Image radar du secteur INS montrant l'alerte STCA activée à 11:32:51 UTC.

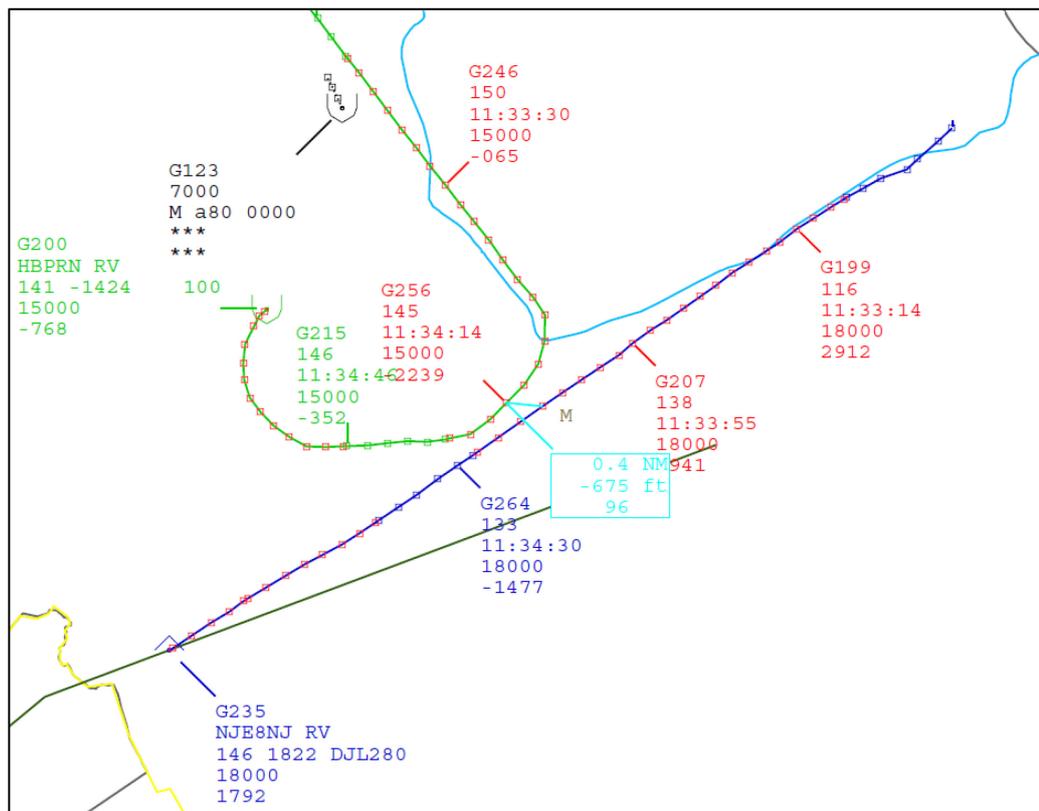
A 11:34:14 UTC, les deux avions passent au plus près l'un de l'autre à 0.4 NM horizontalement et 675 ft verticalement.

Figure 2 : Tracés radar des vols conflictuels HB-PRN et NJE8NJ.

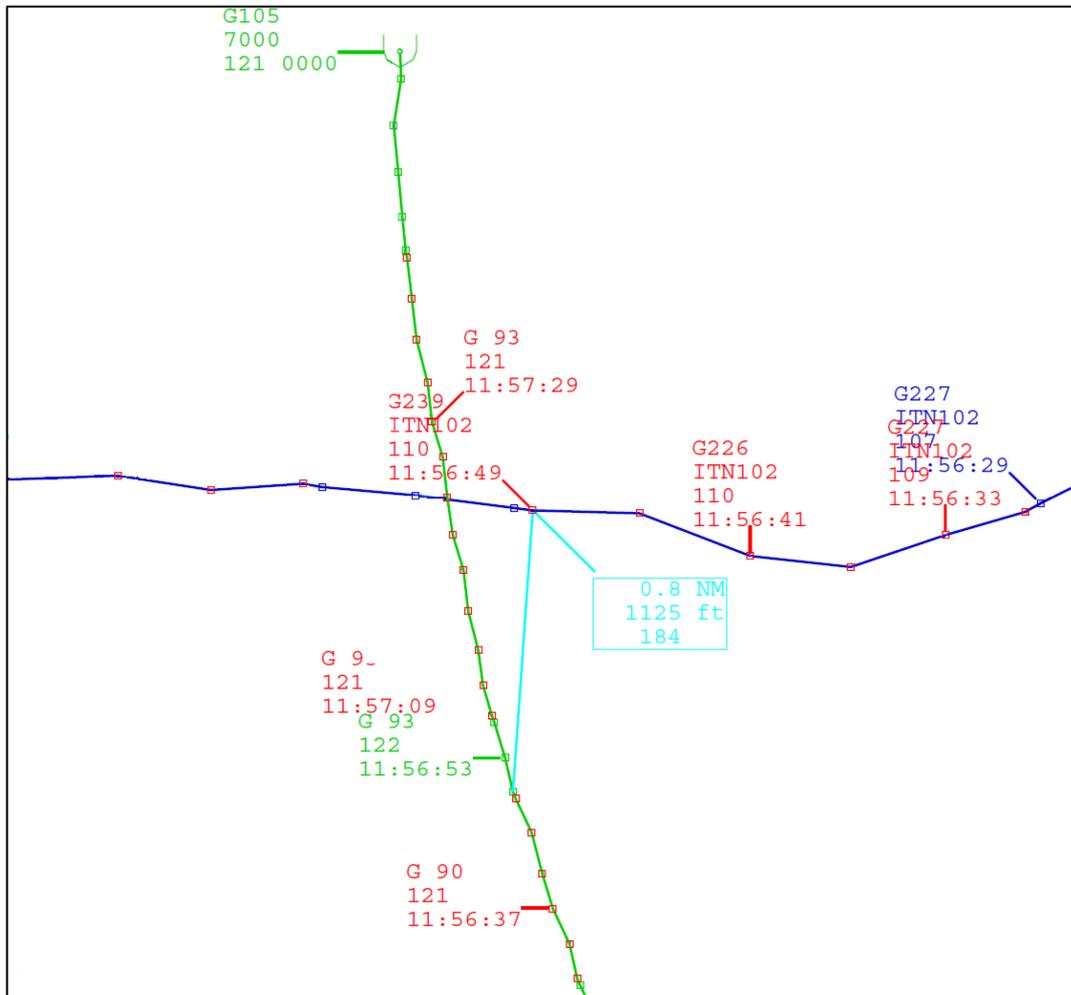
Le 23 décembre 2014, un Cessna 560 X Citation Excel suivant un départ normalisé aux instruments de l'aéroport de Sion, s'est rapproché dangereusement d'un monomoteur Cessna 172R Skyhawk qui croisait à l'altitude de 12 000 ft. Ce dernier volait selon les règles de vol à vue, cap au nord et n'était pas en contact radiotéléphonique avec les services de la circulation aérienne. L'équipage de conduite du Cessna Citation a signalé une alarme « TCAS RA » au service de contrôle de la circulation aérienne de Sion, a effectué un virage par la droite puis a rejoint sa route de départ. Les deux avions sont passés au plus près l'un de l'autre à 0.8 NM horizontalement et 1125 ft verticalement (figure 7).

Figure 7 : Tracés radar du croisement non contrôlé entre un Cessna 560X (ITN102) et un Cessna 152 R.

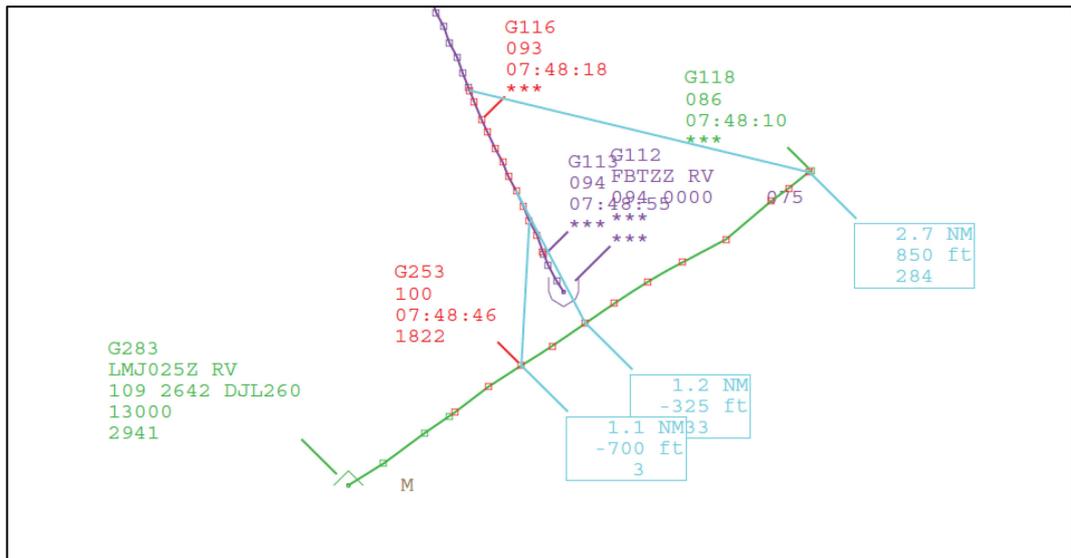
Le 20 juin 2017, un Dassault Falcon 2000 en montée IFR au départ de l'aéroport de Sion croise à angle droit un Robin DR-400 qui volait selon les règles de vol à vue à 9 400 ft. Le pilote de ce dernier a été avisé par une information de circulation et a annoncé l'acquisition visuelle du trafic. Le rapprochement maximum entre les deux avions a été de 1.2 NM latéralement et 325 ft verticalement (figure 8).

Figure 8 : Tracés radar du croisement non contrôlé entre un Falcon 2000 (LMJ025Z) et un Robin DR-400.

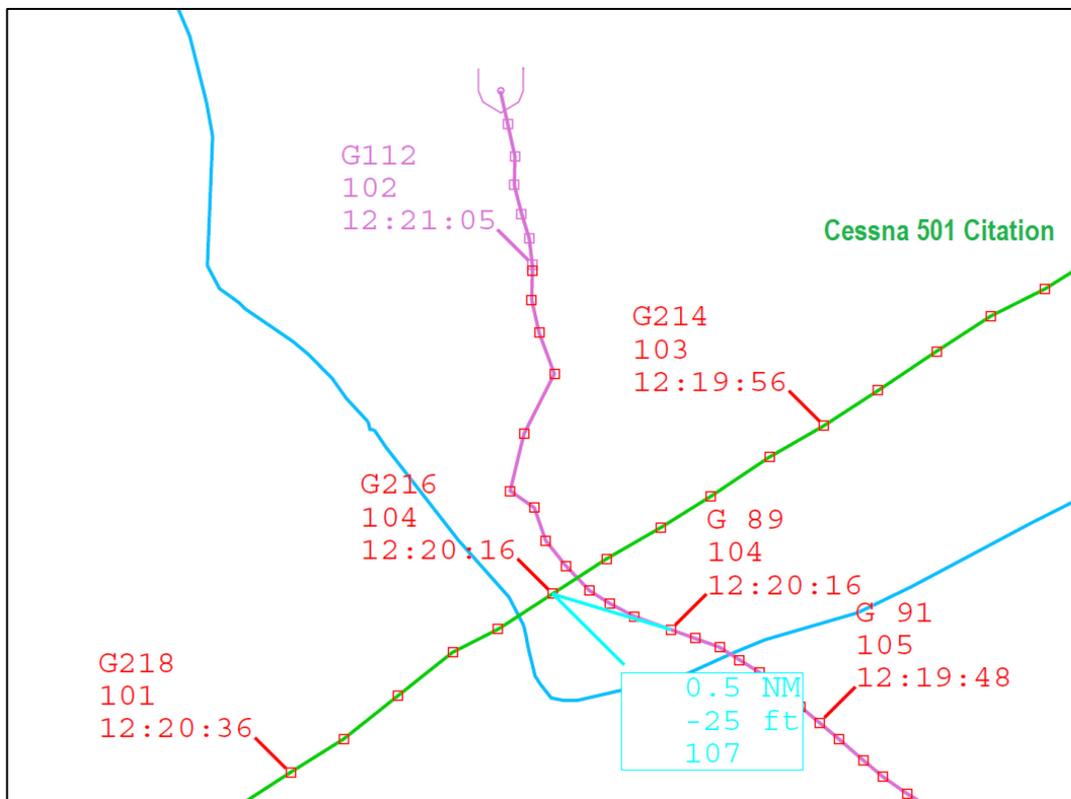
Le 31 décembre 2017, un Cessna 501 Citation en montée IFR au départ de l'aéroport de Sion s'est rapproché dangereusement d'un monomoteur Piper PA-28 Cessna qui croisait à 10'400 ft cap au nord-ouest. En contact radiotéléphonique avec le FIC de Genève, le pilote de ce dernier a été avisé par des informations de circulation et a annoncé l'acquisition visuelle du trafic. Le rapprochement maximum entre les deux avions a été de 0.5 NM latéralement et 25 ft verticalement (figure 9).

Figure 9 : Tracés radar du croisement non contrôlé entre un Cessna 501 Citation et un Piper PA-28.

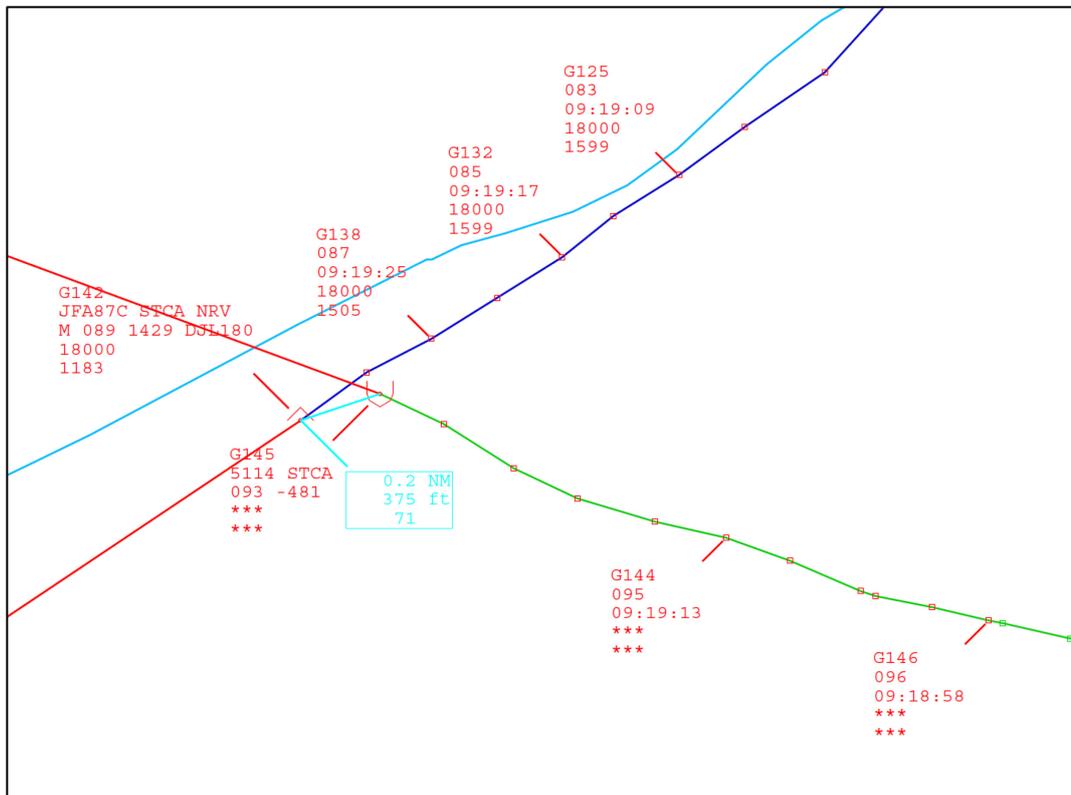
Le 6 mai 2018, de retour d'un vol de plaisance dans la région du Cervin, un Cessna 172RG Cutlass croise la route d'un Pilatus PC12 qui suivait un départ normalisé aux instruments de l'aéroport de Sion. Le rapprochement maximal a eu lieu à l'altitude de 9300 ft et les avions sont passés au plus près l'un de l'autre à 0.2 NM horizontalement et 375 ft verticalement (figure 10). Le pilote du Cessna a vu le Pilatus qu'une fois que ce dernier lui soit passé en-dessous.

Figure 11 : Tracés radar du croisement non contrôlé entre un Pilatus PC12 (JFA87C) et un Cessna 172RG.

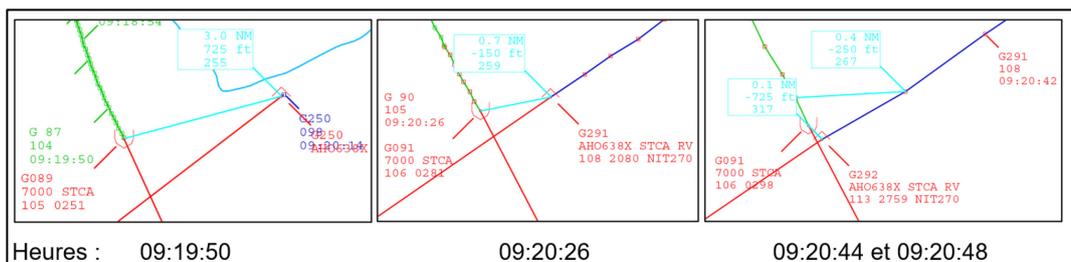
Environ 2 mois plus tard, le 19 juillet 2018 un Piper PA-28 évoluant selon les règles de vol à vue, converge vers la route de départ IFR d'un Cessna 525A qui venait de décoller de l'aéroport de Sion. L'équipage de conduite de ce dernier a déclaré avoir acquis visuellement la menace ; les tracés radar montrent qu'après avoir accéléré à la vitesse sol de 290 kt au-dessus du niveau de vol FL 100, il est passé d'un taux de montée de 1500 ft/min à plus de 7000 ft/min pour passer au-dessus du Piper avec une marge de hauteur de 725 ft (figure 11). Le pilote de ce dernier n'a vu la menace qu'une dizaine de secondes avant le croisement.

Figure 11 : Tracés radar du croisement non contrôlé entre Cessna 525A (AHO638X) et un Piper PA-28.

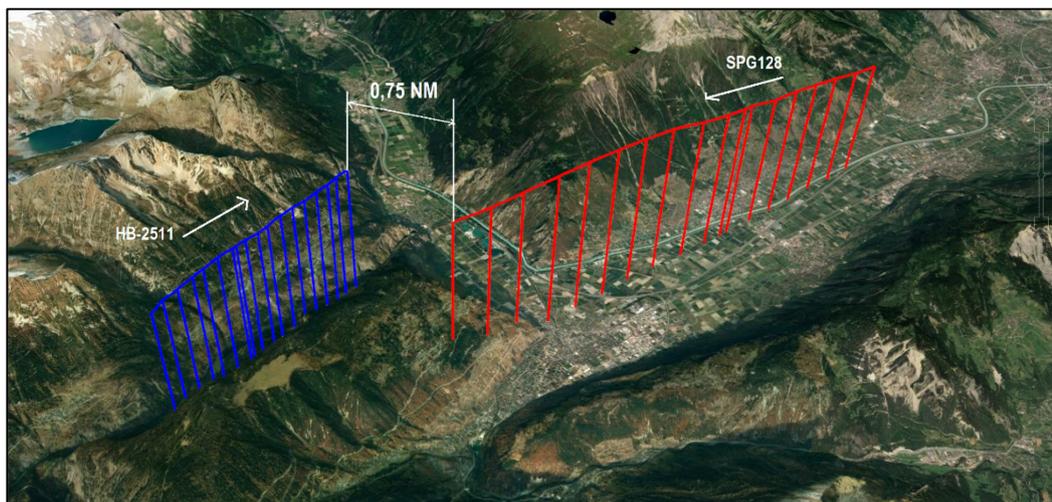
Le 4 septembre 2020, un Embraer 505 suivant un départ normalisé aux instruments de l'aéroport de Sion, s'est rapproché dangereusement d'un motoplaneur croisant en direction opposée à l'altitude de 12 000 ft. Une alarme TCAS a été émise à son bord et son équipage de conduite a interrompu la montée pour effectuer un palier à l'altitude d'environ 11 000 ft. Les aéronefs sont passés au plus près l'un de l'autre à 0.75 NM horizontalement et 1200 ft verticalement (figure 12).

Figure 12 : Trajectoires des aéronefs reproduites sur Google Earth.

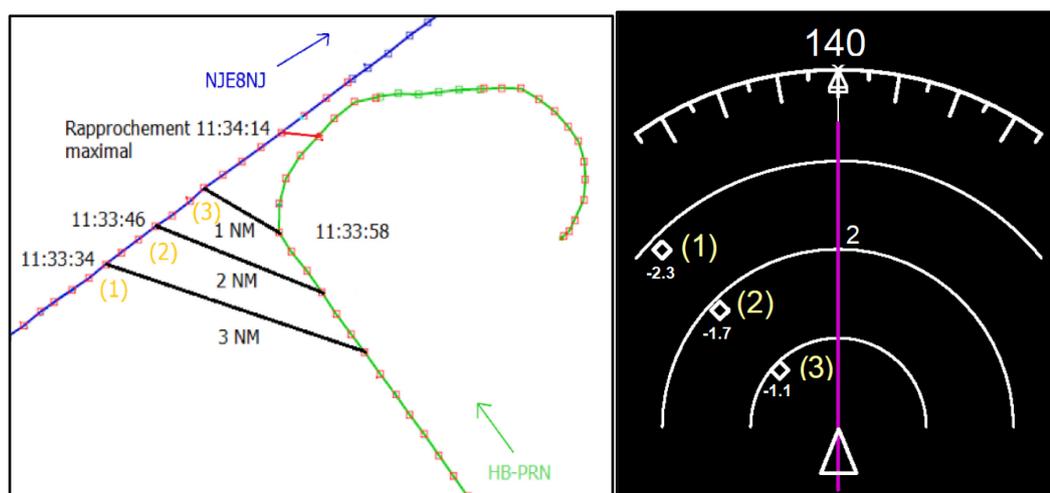
Les deux avions conflictuels avaient des routes perpendiculaires, mais sur l'affichage du système TAS du Piper HB-PRN, le symbole représentant le Global NJE8NJ semblait converger à un angle d'environ 45° par la gauche. Face au soleil, ne parvenant pas à acquérir visuellement le trafic que lui signalait l'opérateur FIC, le pilote du Piper HB-PRN ne s'est fié qu'à cette seule information et s'est écarté par la droite d'un danger qu'il percevait sans s'en rendre compte de manière relative. Sur le plan horizontal, le virage d'évitement a, en fait, rapproché de manière tangentielle sa trajectoire de celle du Global NJE8NJ. Verticalement, en tournant le Piper est descendu de 500 ft au taux de 3000 ft/min.

Figure 13 : Représentation schématique du symbole de NJE8NJ sur l'affichage du système TAS de HB-PRN : l'avion semble se rapprocher sous une trajectoire à 45°.

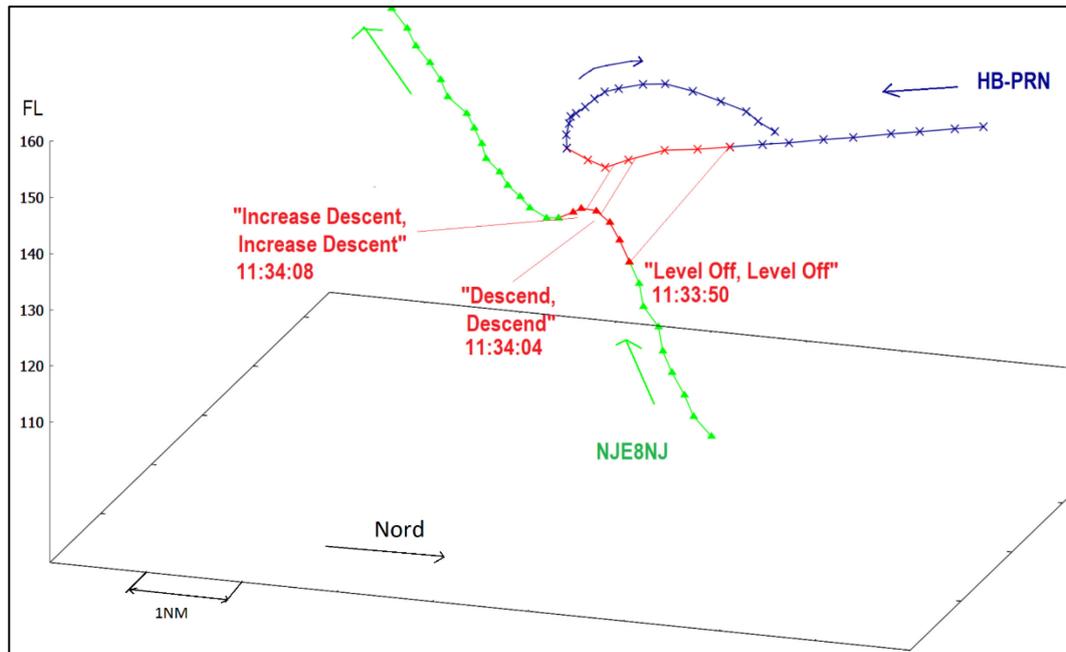
Figure 14 : Alarmes parlées des avis de résolution émis à bord du Global NJE8NJ.

Le premier avis de résolution « *Level Off, Level Off* » (11:33:50 UTC) a été émis en raison de l'important taux de montée (3000 ft/min) qu'avait le Global NJE8NJ et que le contrôleur RE demandait d'augmenter. L'équipage de conduite a réagi plus rapidement que le sursis de 5 s attribué au modèle de pilote type¹⁷, mais avec une force insuffisante pour contrer le maintien de la vitesse verticale combinée des deux avions induit par la descente inattendue du Piper. A 11:34:04 UTC, la vitesse verticale du Global NJE8NJ change de sens et devient négative mais l'alarme « *Level Off, Level Off* » ne suffit plus à parer à la nouvelle géométrie du conflit ; le TCAS recommande alors aux pilotes de descendre.

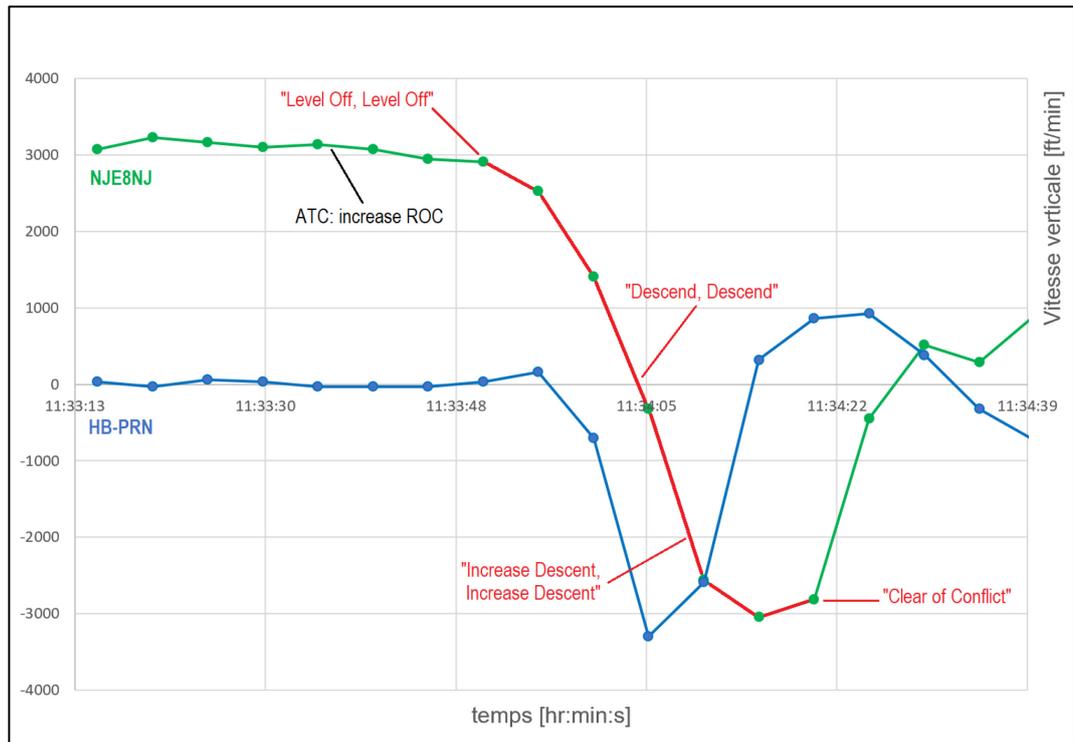
La vitesse indiquée (170 kt) du Global NJE8NJ était relativement basse et a obligé ses pilotes à effectuer des changements d'assiette importants pour répondre aux avis de résolution vers le bas, émis pendant les 30 s des alarmes TCAS. La plage des vitesses indiquées était limitée vers le haut par la vitesse maximale volets sortis et rendait difficile à suivre les manœuvres d'évitement à taux de variation élevés recommandées par le système anticollision.

Figure 15 : Vitesses verticales des avions conflictuels ; la vitesse verticale combinée est représentée par l'écart vertical entre les deux courbes.

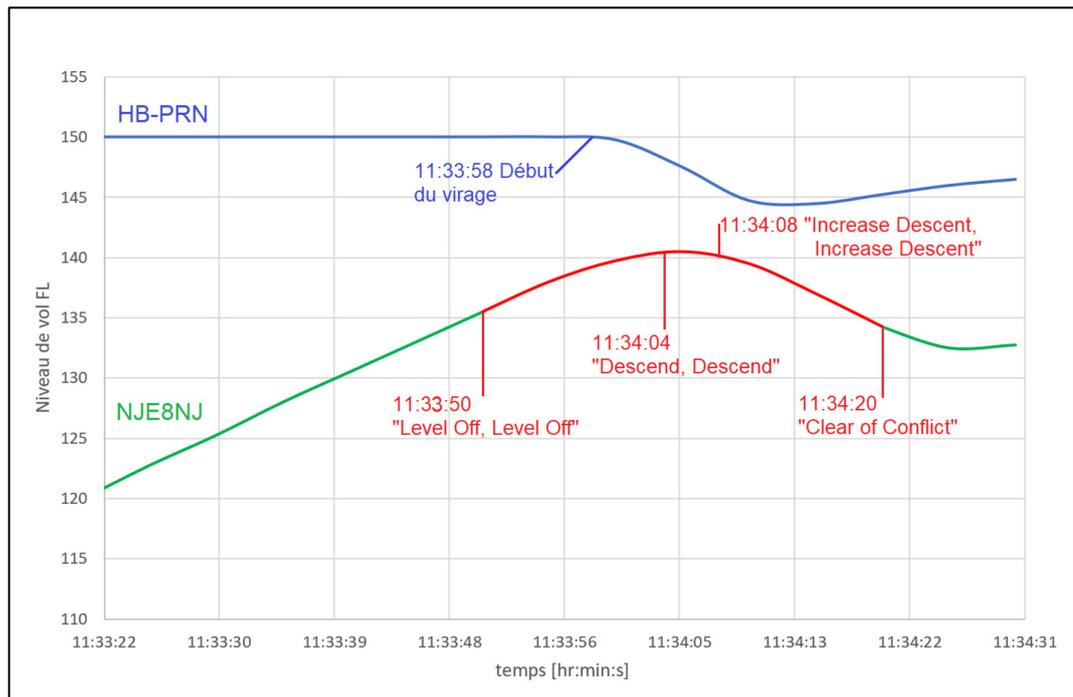
Figure 16 : Profils verticaux des avions conflictuels lors de l'émission des avis de résolution à bord de NJE8NJ.
