Rapport final n° 2378

concernant l'accident de l'avion,
S.A. Avions Pierre Robin, DR 400/180,
HB-KEE

survenu le 27 juillet 2018

Col Durand, commune d'Anniviers (VS)

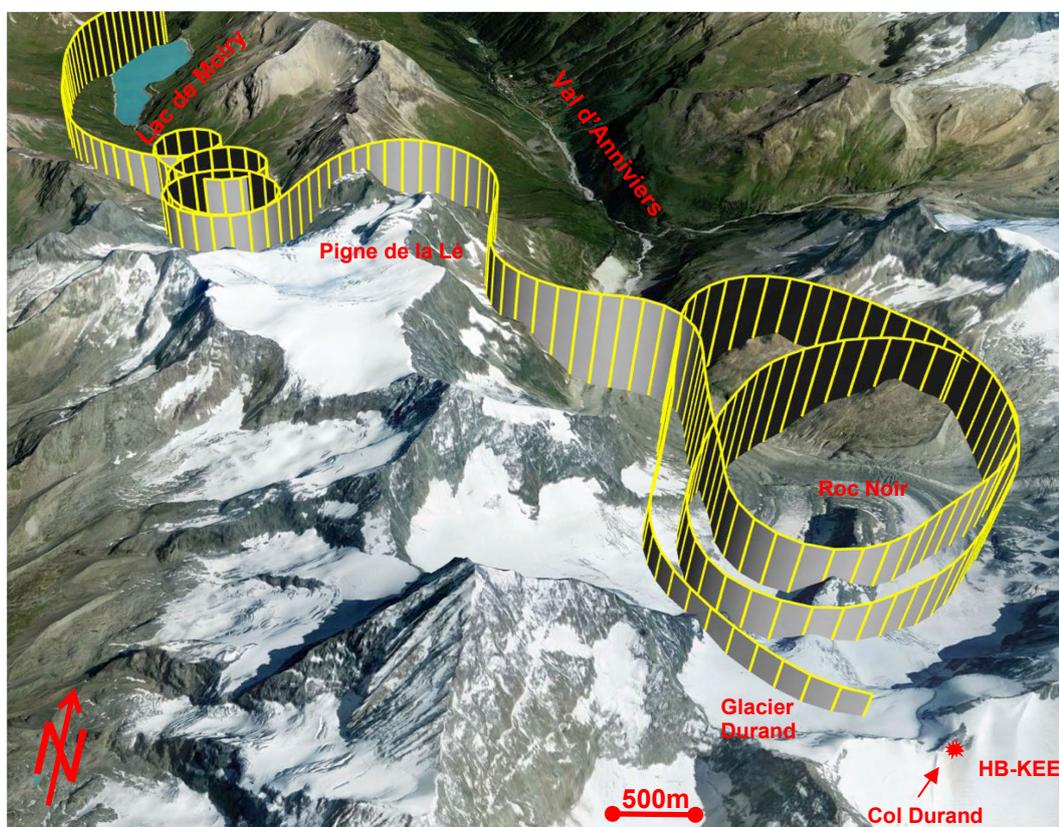
Figure 1 : vue générale du cheminement du HB-KEE lors des dernières minutes. L'échelle n'est valable qu'aux alentours du Glacier Durand.

En arrivant au-dessus du Roc Noir, le HB-KEE se trouvait plus bas que le Col Durand (fig. 1). Le pilote a effectué deux orbites pour gagner de l'altitude, lui permettant également de se situer par rapport au Col Durand. Les relevés Flarm ont permis d'établir qu'il n'y avait pratiquement pas de vent et que l'avion n'a gagné que 50 à 60 m d'altitude durant les 4 à 5 minutes précédant l'accident. La différence de taux de montée disponible entre le vol rectiligne et le vol en virage montre que la tactique consistant à essayer de gagner de l'altitude en effectuant des orbites n'était pas optimale. Un parcours rectiligne de longueur identique, même avec un demi-tour, aurait été plus adapté à la situation.

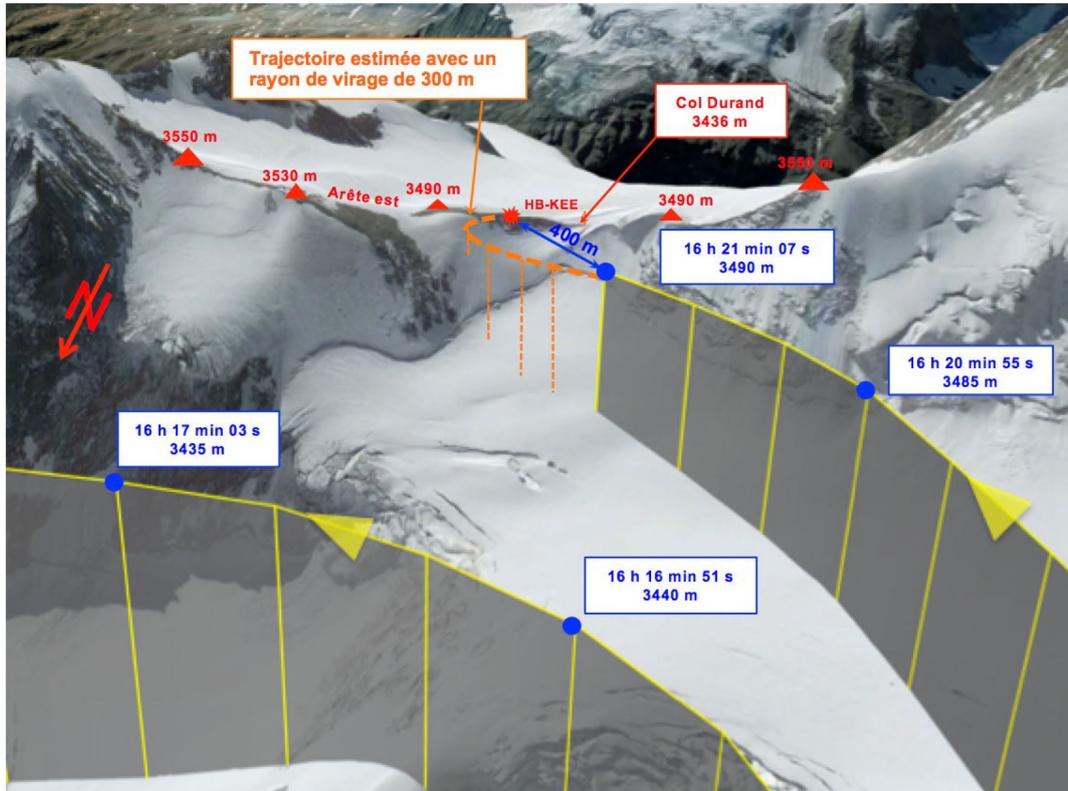
La figure 2 illustre une estimation du dernier virage à droite, effectué avec une inclinaison de 30° et un rayon de 300 m. Le dernier relevé se trouve à une distance d'environ 400 m de l'arête est du Col Durand.

Figure 2 : illustration des derniers relevés Flarm (jaune) suivi d'une estimation du dernier virage à droite (orange), source *Google Earth*

Après la seconde orbite, le pilote a gardé un cap sud-est durant une vingtaine de secondes (fig. 2, cinq derniers relevés), volant ainsi en direction de l'arête est du Col Durand. L'altitude comprise entre 3480 et 3490 m/M n'a que peu varié et la vitesse sol relevée était d'environ 80 kt. A partir du moment où le pilote a maintenu ce cap, il devenait de plus en plus difficile d'effectuer une manœuvre d'évitement vers la gauche en raison du relief.

L'altitude de l'arête débute à 3436 m/M au Col Durand et augmente peu à peu en allant vers l'est (fig. 2). Sur sa gauche, le pilote voyait la partie de la crête dont l'altitude était supérieure à celle de l'avion. A sa droite, bien que plus difficile à voir, l'arête était plus basse que l'avion et menait au Col Durand. Par conséquent, le pilote a tourné à droite vers le relief le plus bas. Peu après le début du virage, l'aile

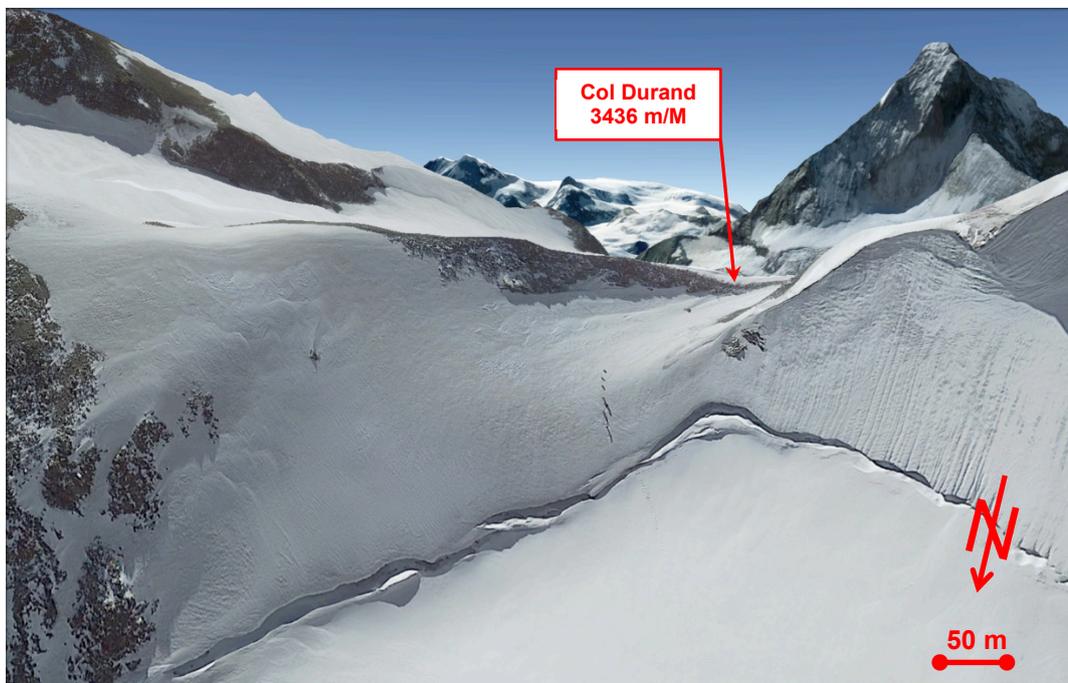
Figure 3 : vue depuis le dernier point relevé Flarm à 16 h 21 min 7s en direction du Col Durand avant d'initier le dernier virage à droite, source *Google Earth*

A 16 h 21 min 07 s, l'avion se trouvait à une altitude de 3490 m/M, soit 50 m au-dessus du Col Durand avec une vitesse indiquée d'environ 75 kt (fig. 3). Bien que l'avion ne disposait ni d'une réserve d'altitude ni d'une réserve de vitesse (voir chapitre 1.10), le pilote a entamé un virage à droite afin de survoler le Col Durand (fig. 2, partie orange). Cette tactique de vol était dangereuse et en contradiction avec les principes fondamentaux du vol en montagne.

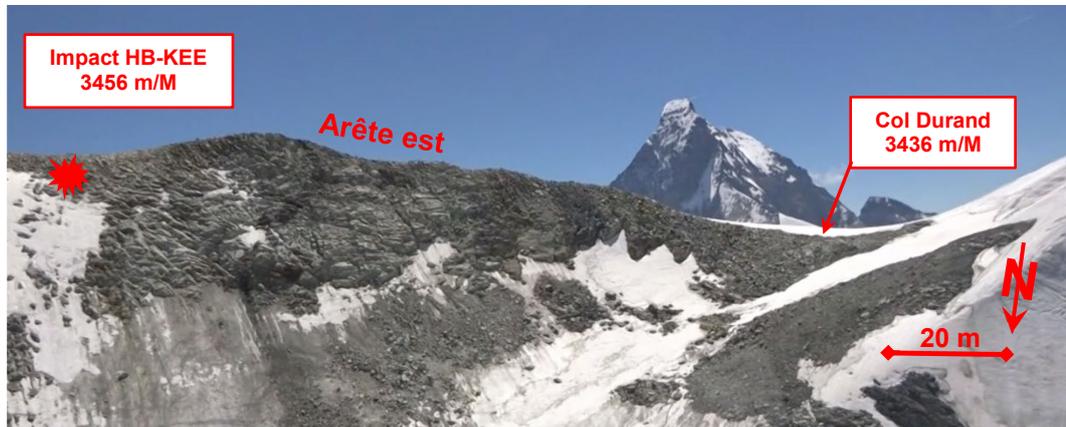
L'avion est entré en collision avec le pierrier du versant nord de l'arête est du Col Durand. Ce col, situé à 3436 m/M, permet de passer du Val d'Anniviers au glacier du Zmutt qui se trouve au pied de la face nord du Cervin. Le Cervin se trouve à environ 5 km au sud du Col Durand.

Figure 4 : vue du pierrier sur le versant nord de l'arête est du Col Durand. Image du SESE prise le lendemain de l'accident.

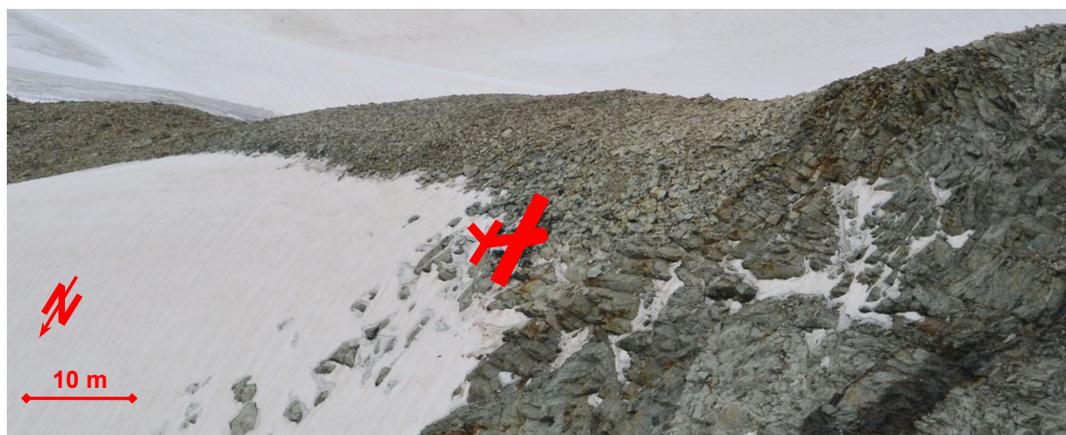
Le HB-KEE a été retrouvé à une altitude de 3456 m/M, quelques mètres en contrebas de l'arête est du Col Durand. Les volets de courbure étaient rentrés. L'habitacle était détruit alors que la partie arrière du fuselage et l'empennage étaient intacts. Les extrémités de la voilure ne présentaient pratiquement pas de dommage. Ceci indique qu'au moment de l'impact l'avion avait une inclinaison latérale quasi parallèle au relief, soit d'environ 35°. L'axe du fuselage, orienté vers l'ouest, était en légère montée par rapport à l'arête. L'épave se trouvait dans un pierrier formé de gros blocs rocheux, juste en bordure d'une plaque de neige (fig. 4). Les trois jambes du train d'atterrissage ont été arrachées mais aucune d'elle n'a laissé de trace dans la plaque de neige. Le vilebrequin du moteur a été sectionné et l'hélice arrachée. Les dommages qu'elle a subis indiquent que le moteur fournissait une puissance élevée. Il n'a pas été possible de déterminer la position de la commande du réglage air-essence (*mixture*). L'avion s'est arrêté sur une dizaine de mètres.

Figure 5 : position de l'épave en relation avec l'arête est du Col Durand et la plaque de neige
