# Schlussbericht Nr. 2381 der Schweizerischen Sicherheitsuntersuchungsstelle SUST

über den Unfall des Ultraleichtflugzeuges Zlin Savage Classic, 05NJ,

vom 29. Dezember 2019

in Arosa (GR)

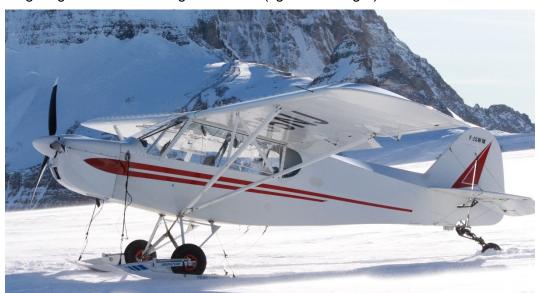
**Abbildung 1:** Das als 05NJ eingetragene Ultraleichtflugzeug Zlin Savage Classic nach der Landung auf dem Gebirgslandeplatz Clariden-Hüfifirn am 29. Dezember 2019, fotografiert vom Passagier.

Das Flugzeug wurde vom Piloten abwechselnd in der Konfiguration als Buschflugzeug und als Skiflugzeug eingesetzt. Zum Zeitpunkt des Unfalls war am Hauptfahrwerk eine Bereifung normaler Grösse und die Skianlage montiert, am Heck das *«Matco Widebody»* Heckfahrwerk mit Ballonbereifung ohne Ski. Unmittelbar vor dem Heckfahrwerk war auf der Rumpfunterseite ein Trimmgewicht von 4.3 kg angebracht (vgl. Abbildung 1).

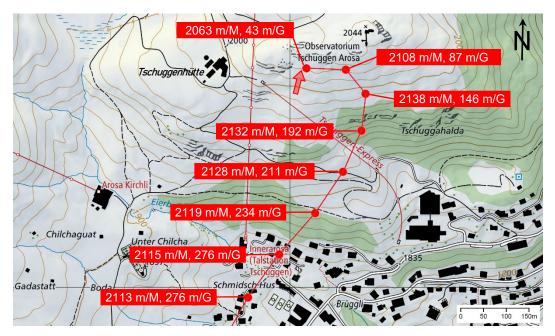
**Abbildung 4**: Letzte 30 Sekunden der GPS-Aufzeichnung des Flugwegs mit Angaben zur Flughöhe über Meer (m/M) und den daraus abgeleiteten Angaben zur Flughöhe über Grund (m/G). Die einzelnen Datenpunkte wurden in einem Intervall von vier Sekunden aufgezeichnet. Die Endlage des Flugzeuges ist mit einem roten Pfeil gekennzeichnet. Quelle der Basiskarte: Bundesamt für Landestopografie.

Während des Geradeausflugs auf nordöstlichem Steuerkurs zeigen die Aufzeichnungen eine Erhöhung der Steigrate und eine Verkleinerung der Geschwindigkeit. Etwa querab der Tschuggenhütte wurde die letzte Linkskurve eingeleitet, wonach die Flughöhe noch weiter zunahm bei gleichzeitig weiter abnehmender Geschwindigkeit. In Richtung Norden fliegend, erreichte das Flugzeug schliesslich eine Höhe von 2138 m/M bei einer Geschwindigkeit über Grund von rund 75 km/h.

Ein in unmittelbarer Nähe befindlicher und fliegerisch versierter Augenzeuge beobachtete das ihm bekannte Flugzeug. Er nahm die Motorgeräusche als normal wahr und erkannte, wie die 05NJ um ihre Längsachse instabil wurde, nach links abkippte und steil zu Boden stürzte. Um 11:46 Uhr prallte das Flugzeug auf dem felsigen, verschneiten Gelände auf. Es kam ohne weitere Bewegung mit der Nase in Richtung Westen zum Stillstand.

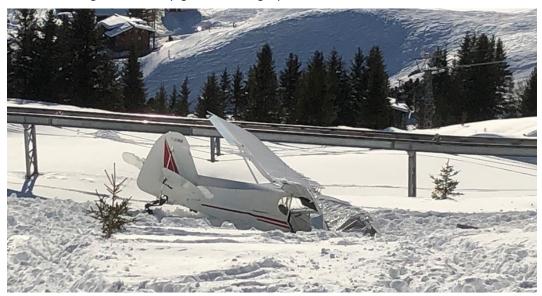
Am Wrack konnten keine Hinweise auf vorbestehende Mängel gefunden werden, die den Unfall hätten verursachen oder beeinflussen können. Der Cockpitbereich war allerdings durch den Aufprall und die Arbeiten zur Personenbergung derart beschädigt worden, dass keine Rückschlüsse auf die Stellung von Bedienelementen mehr möglich waren (vgl. Abbildung 5).

**Abbildung 5:** Wrack der 05NJ nach der Bergung der Insassen. Foto aus der Medienmitteilung der Kantonspolizei GR.
