Schlussbericht Nr. 2382 der Schweizerischen Sicherheitsuntersuchungsstelle SUST

über den Unfall des Segelflugzeuges
DG-1000S, HB-3444,

vom 3. Mai 2020

Bettlachberg, rund 5 km nördlich des Flug-
platzes Grenchen (LSZG)

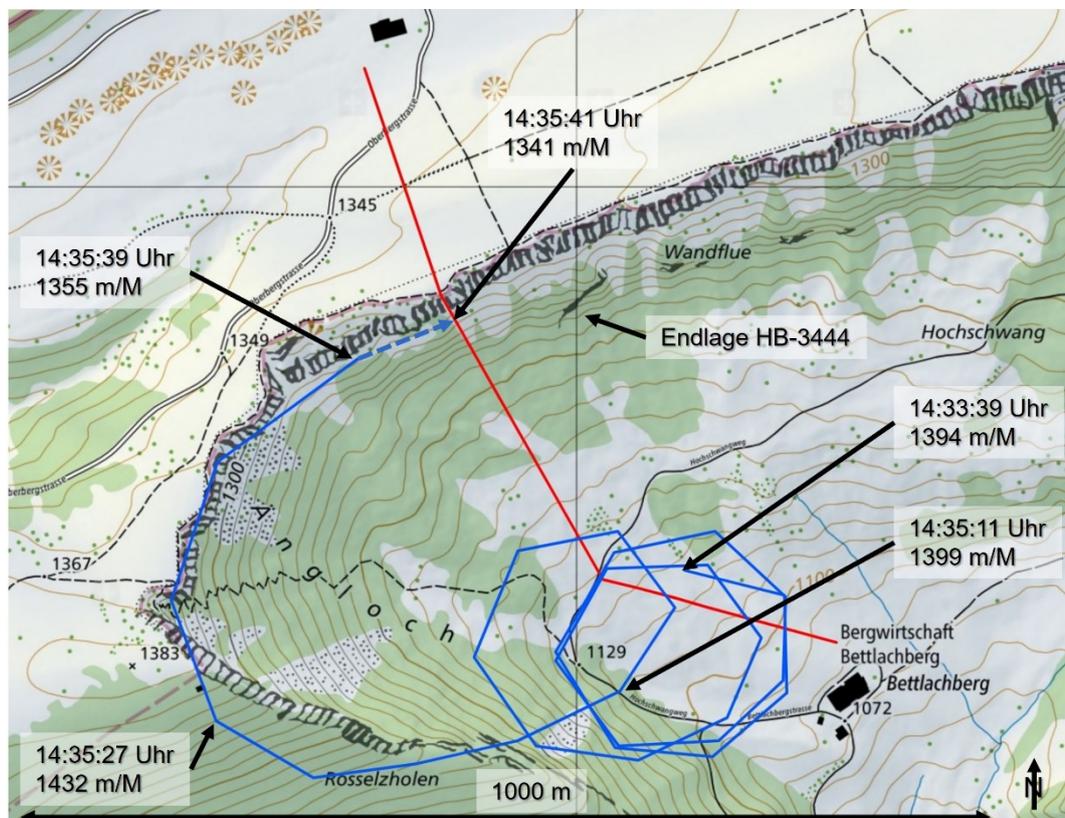
Nach einer Flugzeit von rund 1 ½ Stunden kreiste der Pilot während drei Minuten in einem schwachen Aufwind über der Stromleitung bei der Bergwirtschaft Bettlachberg. Dabei gewann er rund 60 Höhenmeter und beendete um 14:35:11 Uhr das Kreisen auf einer Höhe von rund 1400 m/M (vgl. Abbildung 1).

Abbildung 1: Flugweg der HB-3444 gemäss dem Segelflugrechner LX8000, aufgezeichnet von 14:33:39 bis 14:35:39 Uhr (blau), sowie die rekonstruierte Verlängerung (blau gestrichelt) bis zum Kollisionspunkt mit der Stromleitung (rot). Quelle der Basiskarte: Bundesamt für Landestopografie.

Dem Piloten der HB-3444 war das Fluggebiet, in dem sich der Unfall ereignete, bestens vertraut. Während drei Minuten kreiste er über der freihängenden Stromleitung, die er ebenso kannte und beim Kreisen gesehen haben dürfte (vgl. Abbildung 1).

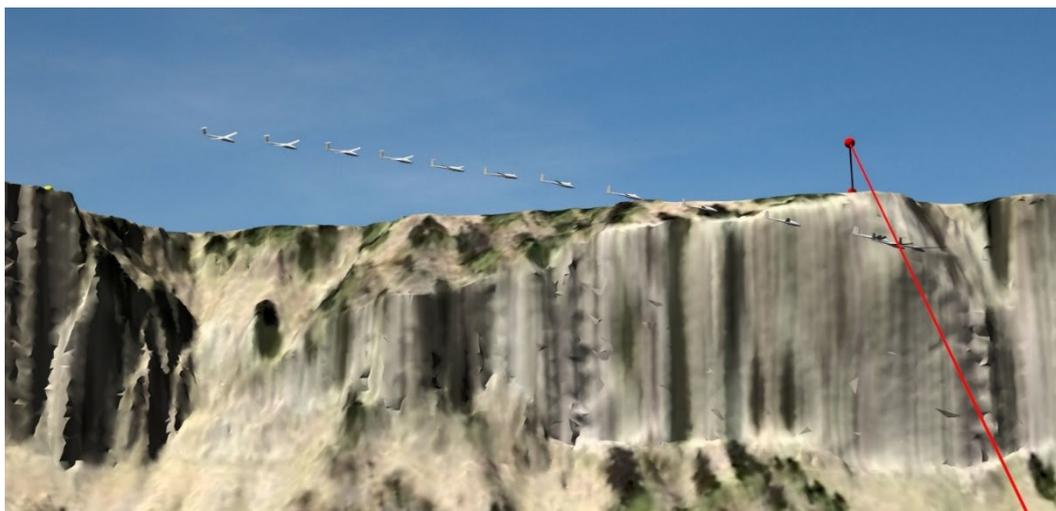
Im Geradeausflug entlang der Wandflue kollidierte der linke Tragflügel des Segelflugzeuges mit der Stromleitung, die von der Geländekante der Wandflue zum Bettlachberg ohne Zwischenmasten freihängend verläuft, auf einer Höhe von rund 1340 m/M. Bei der Kollision wurde der äussere Teil des linken Tragflügels abgetrennt, die HB-3444 drehte sich in der Folge um die Hochachse nach links und stürzte unkontrolliert in das steile, bewaldete Gelände ab. Das Segelflugzeug wurde dabei zerstört und der Pilot schwer verletzt.

Abbildung 2: Flugweg der HB-3444 fotogrammetrisch rekonstruiert aufgrund einer Videoaufnahme. Die Zeitspanne zwischen der ersten Position (links im Bild) bis zur Kollision mit der Stromleitung (rechts im Bild) betrug rund 3.3 Sekunden und der Höhenverlust rund 27 m (Quelle der Basiskarte: Bundesamt für Landestopografie).

Die Flugphase der HB-3444 über der Geländekante des Ängloch sowie die danach folgende Kollision mit der Stromleitung (vgl. Abbildung 1) wurde von mehreren Augenzeugen beobachtet, fotografiert und gefilmt (vgl. Abbildung 2).

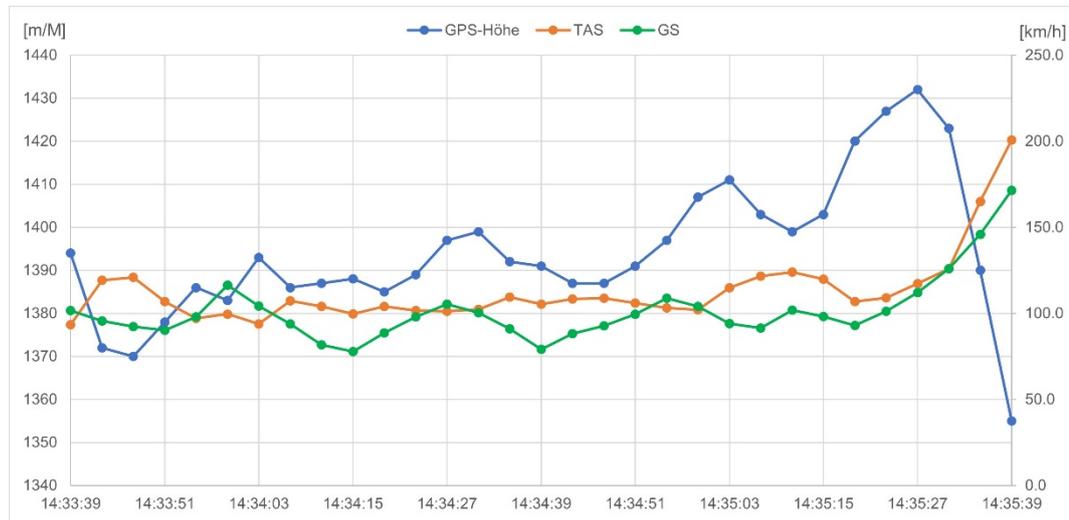
Abbildung 3: Verlauf der GPS-Höhe (blau), der TAS⁵ (orange) und der GS (grün) zwischen 14:33:39 und 14:35:39 Uhr.

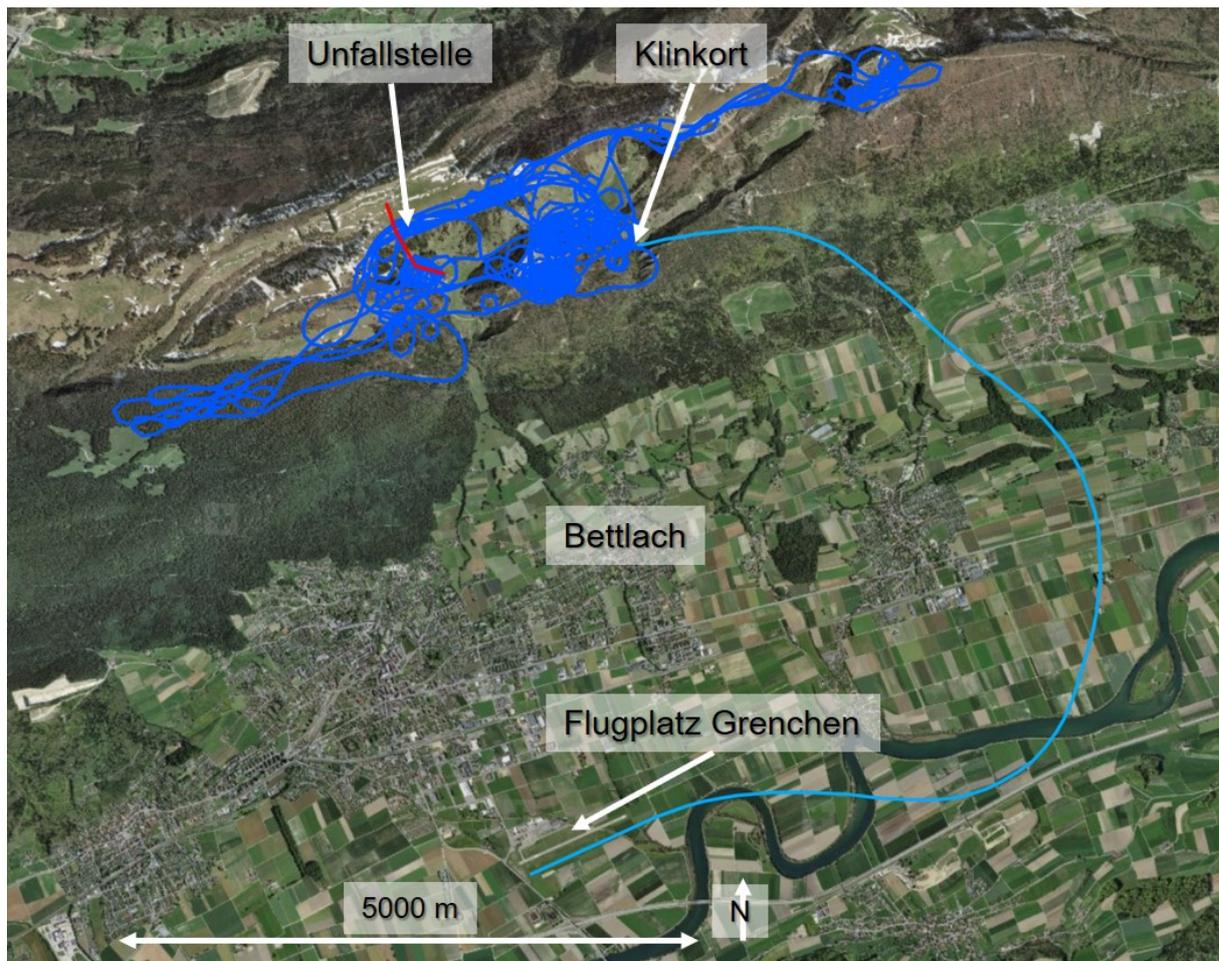
Abbildung 4: Flugweg der HB-3444 im Flugzeugschlepp (hellblau) und im Segelflug (blau) sowie die Stromleitung (rot). Quelle des Luftbildes: Bundesamt für Landestopografie.
