# **Schlussbericht Nr. 2385 der Schweizerischen Sicherheitsuntersuchungsstelle SUST**

über den Unfall des Helikopters  
Airbus Helicopters AS 350 B3, HB-ZOJ,

vom 11. Juni 2018

Alp Ebnet, Gemeinde Attinghausen (UR),  
6.4 km ost-südöstlich von Engelberg (OW)

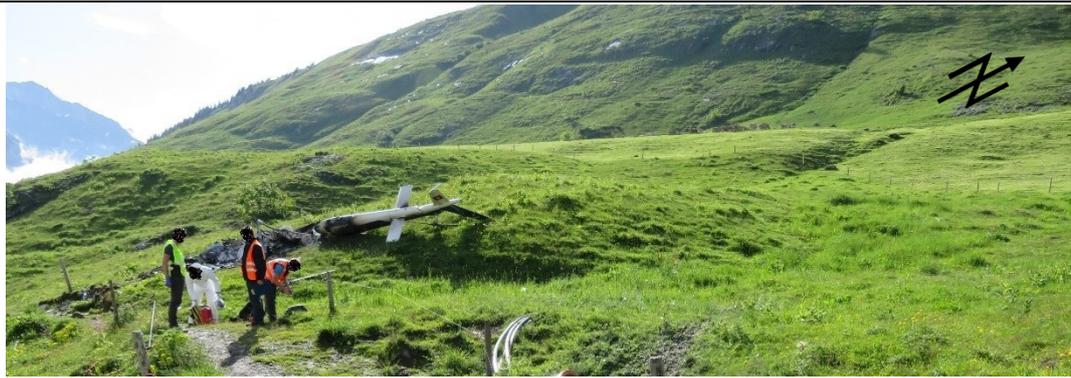
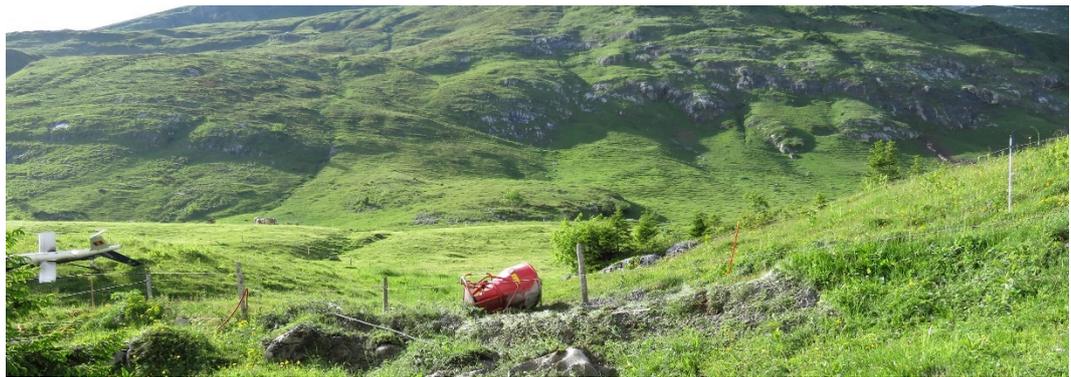
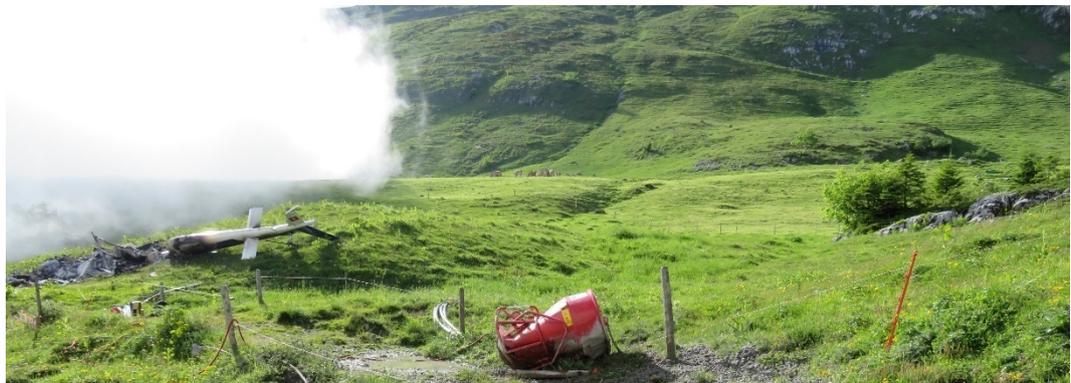
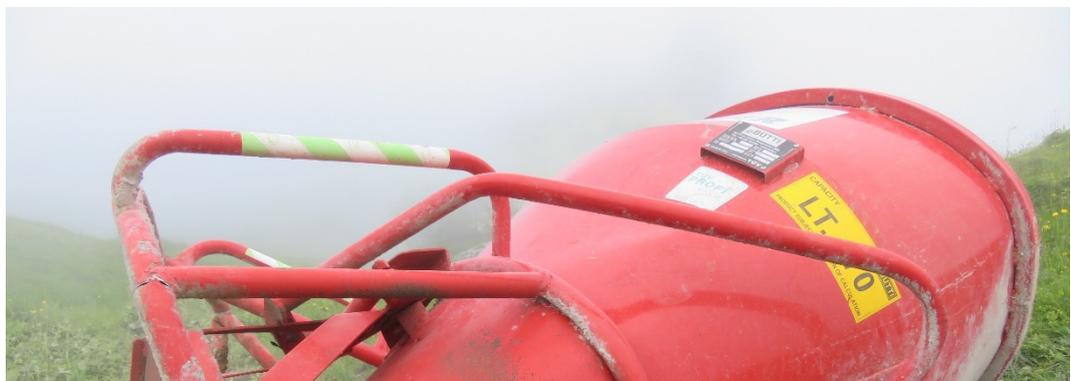
**Abbildung 3:** Fotoaufnahmen an der Unfallstelle mit innerhalb weniger Minuten wechselnder Wettersituation, rund 3 Stunden nach dem Unfall.

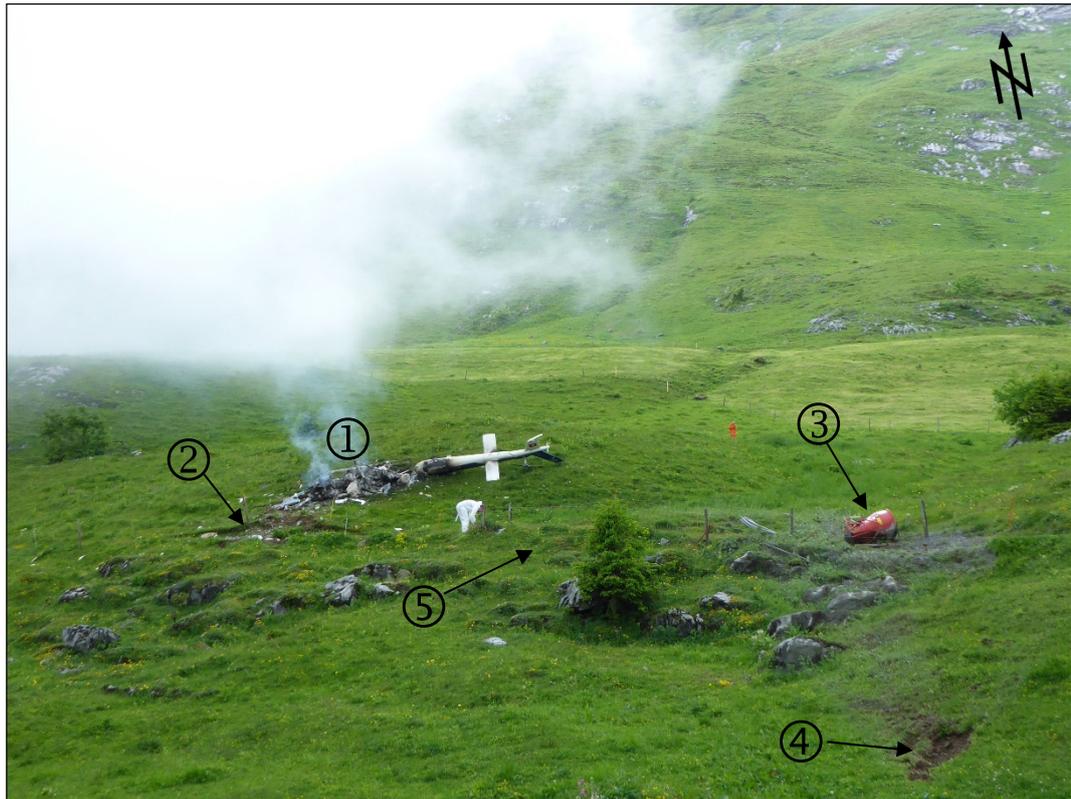
Der Helikopter kollidierte mit Vorwärtsgeschwindigkeit und beinahe ohne Querlage mit beiden Kufen unmittelbar vor dem quer verlaufenden Alpweg mit dem Boden und prallte ins dahinter liegende, ansteigende Gelände (vgl. Abbildung 5). Dabei schlugen die Hauptrotorblätter ins Erdreich und der Helikopter überschlug sich hangaufwärts. Die Distanz zwischen der ersten Kollisionsstelle und der Wrackendelage betrug 9 m. Der Helikopter wurde durch den Aufprall und das anschliessende Feuer bis auf den Heckausleger vollständig zerstört. Das Heckrotorsystem blieb beinahe unbeschädigt. Das Triebwerk lag mitten im Wrack, ebenso Überreste des Hauptgetriebes und des Hauptrotorkopfs. Komponenten aus Leichtmetall-Legierungen wurden durch das Feuer grösstenteils geschmolzen. Im näheren Umfeld lagen kleinere Teile der Zelle und diverser Material, das im Helikopter mitgeführt worden war. Die linke Cockpittüre befand sich rund 24 m nördlich des Wracks. Neben dem Wrack wurde ein beschädigter Tablet-Computer gefunden (vgl. Kapitel 1.5). Im weiteren Umkreis waren Teile der Hauptrotorblätter auffindbar.

**Abbildung 5:** Übersichtsfoto der Unfallstelle rund 1½ Stunden nach dem Unfall, aufgenommen ungefähr in Flugrichtung: ausgebrannter Helikopter (1), Aufprallstelle des Helikopters (2), Betonkübel (3), Aufprallstelle des Betonkübels (4) und Endlage des helikopterseitigen Endes des Transportseils (5).

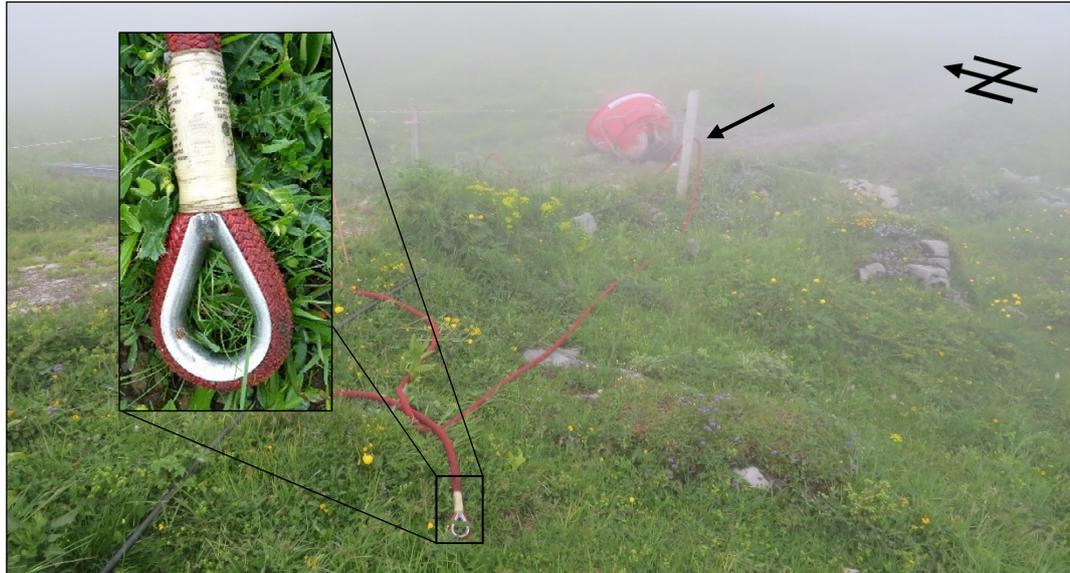
Das 20 m lange Transportseil wies äusserlich keine sichtbaren Beschädigungen auf und war mit dem Betonkübel verbunden. Das Seil lag über dem südlich des Alpwegs gespannten Viehdraht (vgl. Abbildung 6). Die helikopterseitige Kausche des Seils war weder beschädigt noch verschmutzt und lag rund 8.4 m von der Aufprallstelle des Helikopters entfernt (vgl. Abbildung 5).

**Abbildung 6:** Betonkübel und Transportseil mit helikopterseitiger Kausche. Das Transportseil lag über dem gespannten Viehdraht (schwarzer Pfeil).

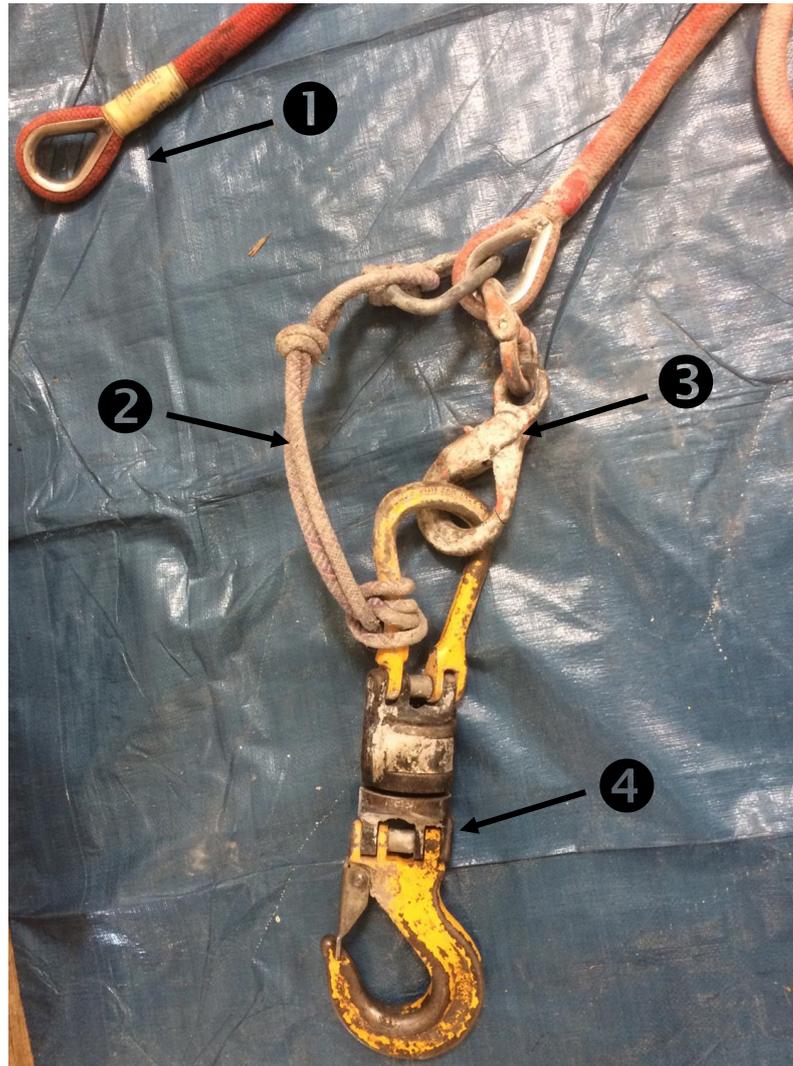
Die obere Kausche des Lastenseils war direkt am Primärlasthaken des Helikopters eingehängt (vgl. Abbildung 7). Der Sekundärlasthaken mit Drallfänger war mittels Langglied an einem Sicherheitslasthaken montiert, und dieser wiederum mit der

**Abbildung 7:** Lastaufnahmemittel, das beim Unfallflug verwendet wurde, mit helikopterseitiger Kausche (1), Sicherungsseil (2), Sicherheitslasthaken (3) und Drallfänger mit Langglied und Sekundärlasthaken (4).

Das Lastaufnahmemittel wies übliche Gebrauchsspuren auf. Die beweglichen Metallteile waren jedoch schlecht bis gar nicht geschmiert. Dies führte zu erhöhtem Verschleiss dieser Bauteile, was mit der Zeit zu einem Versagen des Bauteils führen kann.

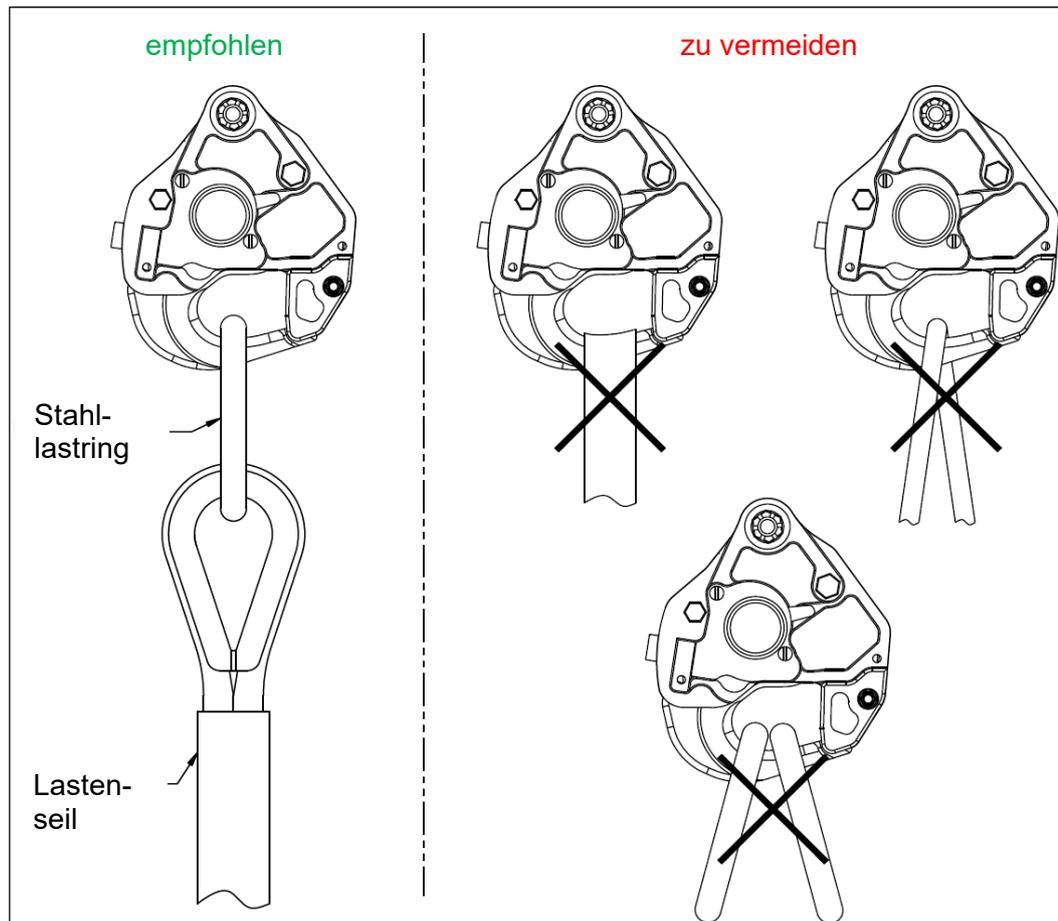
Im Benutzerhandbuch des Primärlasthakens der HB-ZOJ (Typ *Talon LC Keeperless Cargo Hook*) werden Stahllastringe als Bindeglied zwischen dem Lasthaken und dem Lastenseil resp. Schockabsorber empfohlen, um ein in allen Fällen gleichmässiges Öffnen und Freigeben der Last und eine Beständigkeit gegen Verschmutzung zu gewährleisten. In Abbildung 9 sind als Beispiel die empfohlene und die zu vermeidende Befestigung des Lastenseils am Lasthaken dargestellt.

**Abbildung 9:** Im Benutzerhandbuch des Primärlasthakens empfohlene bzw. zu vermeidende Befestigung des Lastenseils am Lasthaken.

Weiter gibt der Hersteller an, dass Gurte oder Seile aus Nylon (oder ähnlichem Material) nicht direkt am Lasthaken angebracht werden dürfen. Falls ein Gurt oder ein Seil aus diesem Material verwendet wird, muss dieses mittels Stahllastring am Lasthaken eingehängt werden.
