Schlussbericht Nr. 2387 der Schweizerischen Sicherheitsuntersuchungsstelle SUST

über den Unfall des Flugzeuges Cessna F152, HB-CCN,

vom 7. Januar 2020

2 km südwestlich von Buttwil (AG)

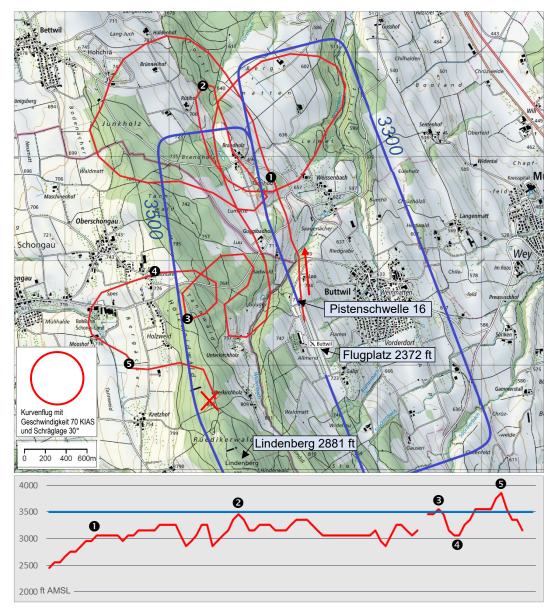
Abbildung 1: Aufzeichnung des Flugwegs durch die Radarstation Lägern-Hochwacht (rot) vom Abheben von der Piste 34 bis zur Unfallstelle im Rüedikerwald (rotes Kreuz) und Platzrunden gemäss Sichtanflugkarte (blau). Die nummerierten Punkte dienen der Beschreibung der Flughöhe, deren zeitlicher Verlauf unten dargestellt ist. Quelle der Basiskarte: Bundesamt für Landestopografie.

Nach dem Start unterbrach der Pilot seinen Steigflug auf einer Höhe von 3000 ft AMSL (vgl. Abbildung 1, Punkt ①), was durch die tief liegende Wolkenbasis erklärt werden kann. Er hielt jedoch an seinem Plan fest und drehte kurz darauf auf einen südwestlichen Steuerkurs ein. Damit verblieb er in den nur lokal vorherrschenden, schlechten Wetterbedingungen, statt sich von diesen zu entfernen; nach Osten hin herrschten ausreichende Sichtflugwetterbedingungen und das Gelände war abfallend.

Auf dem Weg zurück zum Flugplatz erfolgten in kurzer Folge zwei sehr enge Umkehrkurven (vgl. Abbildung 1, Punkt ②). In dieser Form flog sie der Pilot wahrscheinlich nur deshalb, weil er eine Fortsetzung des Fluges in Flugrichtung in Sichtflugwetterbedingungen nicht mehr für möglich hielt. Schliesslich erreichte er eine Position nahe der Pistenschwelle 16, wo er von den Beobachtern auf dem Flugplatz gesehen wurde. Es kann deshalb davon ausgegangen werden, dass der Flugplatz vom linken Pilotensitz aus ebenfalls sichtbar war.

Es folgten drei weitere Umkehrkurven, während derer er mit höchster Wahrscheinlichkeit teilweise in Instrumentenwetterbedingungen flog (vgl. Abbildung 1, Punkt 3). Im Anschluss überflog er sinkend einen Sattel in der Krete des Lindenbergs und erreichte die Ortschaft Schongau (vgl. Abbildung 1, Punkt 3). Damit befand er sich wie ursprünglich geplant auf der Westseite des Lindenbergs. Dennoch hielt er an seinem Entscheid zur Landung in Buttwil fest und drehte wieder nach links in Richtung der publizierten Platzrunde ein.

Die Flughöhe betrug jetzt 3000 ft AMSL, was nahezu der Höhe des Lindenbergs entsprach. In der Folge leitete der Pilot einen Steigflug ein und stieg in der Linkskurve zum Lindenberg auf 3500 ft AMSL (vgl. Abbildung 1, Punkt **⑤**), was der publizierten Platzrundenhöhe entsprach. Die Flugrichtung nach der Linkskurve erlaubte es, in die publizierte Platzrunde einzufliegen. Das Flugzeug befand sich jetzt in Instrumentenwetterbedingungen (*Instrument Meteorological Conditions* – IMC).

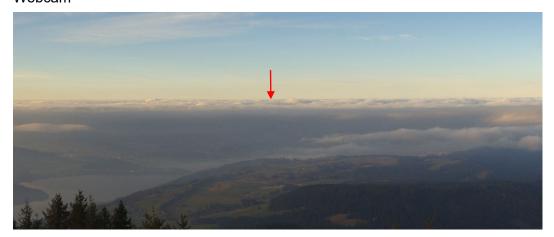
Abbildung 2: Blick von dem auf dem Rossberg gelegenen Berggasthaus Wildspitz in Richtung Nordwesten. Im Vordergrund ist der Zugersee zu erkennen. Der Flugplatz Buttwil befindet sich in einer Distanz von 29 km an der mit einem Pfeil markierten Stelle unter der Wolkendecke. Die Aufnahme entstand zum Zeitpunkt des Unfalls. Quelle: Webcam des Berggasthauses Wildspitz.

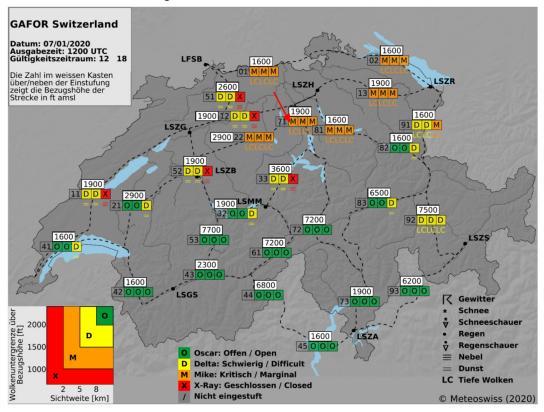
Abbildung 3: Zum Zeitpunkt des Unfalls gültige Flugwetterprognose für die allgemeine Luftfahrt (*General Aviation Forecast* – GAFOR) für die Haupt-Sichtflugrouten der Schweiz. Der rote Pfeil in der oberen Bildhälfte bezeichnet die Lage des Flugplatzes Buttwil. Sichtweiten und Hauptwolkenuntergrenzen auf den Haupt-Sichtflugrouten werden darin zu einem Code zwischen *«offen»* und *«geschlossen»* kombiniert, der für jeweils zwei der insgesamt sechs Stunden des Gültigkeitszeitraums steht. Für den Unfallzeitpunkt waren die Sichtflugwetterbedingungen in der Region des Flugplatzes Buttwil aufgrund der tiefen Wolkenbasis als *«kritisch»* eingestuft worden, was gemäss Angabe des Herausgebers Meteo-Schweiz wie folgt zu interpretieren ist: *«In Sichtnavigation sehr gut trainierte Piloten mit genauer Kenntnis der örtlichen Verhältnisse können noch fliegen.»*

Seit dem Ablauf seiner Klassenberechtigung für einmotorige Kolbenmotorflugzeuge und dem nachfolgenden Ersatz seiner Privatpilotenlizenz durch eine Leicht-luftfahrzeug-Pilotenlizenz im Jahr 2014 war der Pilot 32 h geflogen und dabei nie auf einem anderen Flugplatz als Buttwil gelandet. Damit verfügte er über ein sehr geringes aktuales Flugtraining, dem sein Entscheid zur Durchführung eines Fluges bei den bereits in der Streckenwettervorhersage als *«kritisch»* eingestuften Sichtflugwetterbedingungen (vgl. Abbildung 3) nicht angemessen war.
