# **Schlussbericht Nr. 2388 der Schweizerischen Sicherheitsuntersuchungsstelle SUST**

über den Arbeitsunfall in Zusammenhang  
mit dem Helikopter K-1200, HB-ZIH,

vom 19. September 2017

Faura d'Anzano, Blenio (TI)

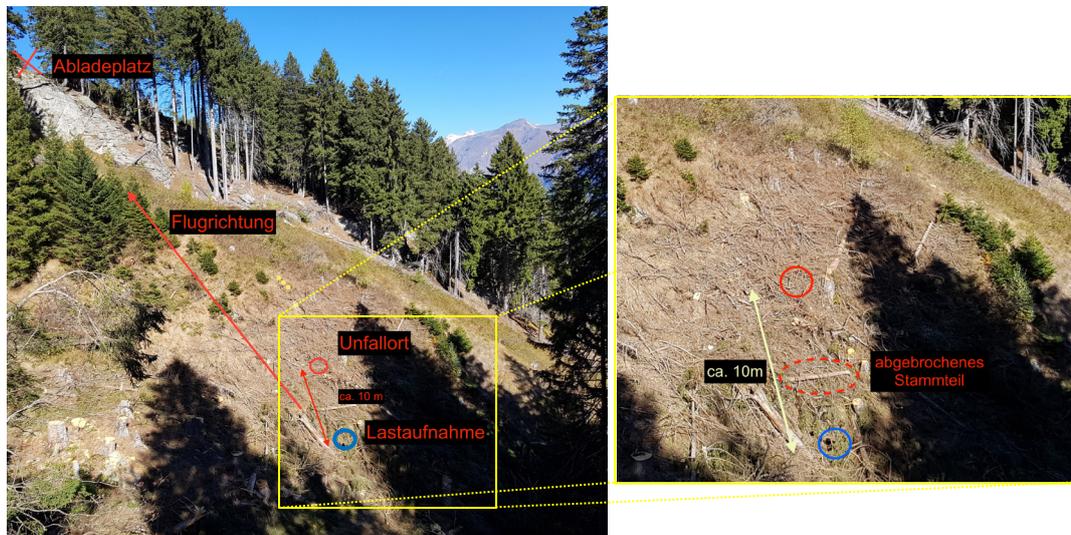
Der Abladeplatz befand sich in einer Distanz zum Unfallort von etwa 100 m hangaufwärts. Die einzelnen Rotationen dauerten rund 90 Sekunden (vgl. Abbildung 2).

**Abbildung 2:** Lage des Unfall- und Abladeplatzes mit der Position des Flughelfers 1 beim Einhängen der Last in die Lastenklinke (blauer Kreis) sowie zum Unfallzeitpunkt (roter Kreis).
