Schlussbericht Nr. 2391 der Schweizerischen Sicherheitsuntersuchungsstelle SUST

über den Unfall des Flugzeuges
Aero AT-3 R100, HB-SRB

vom 9. August 2018

auf dem Flughafen Bern-Belp (LSZB)

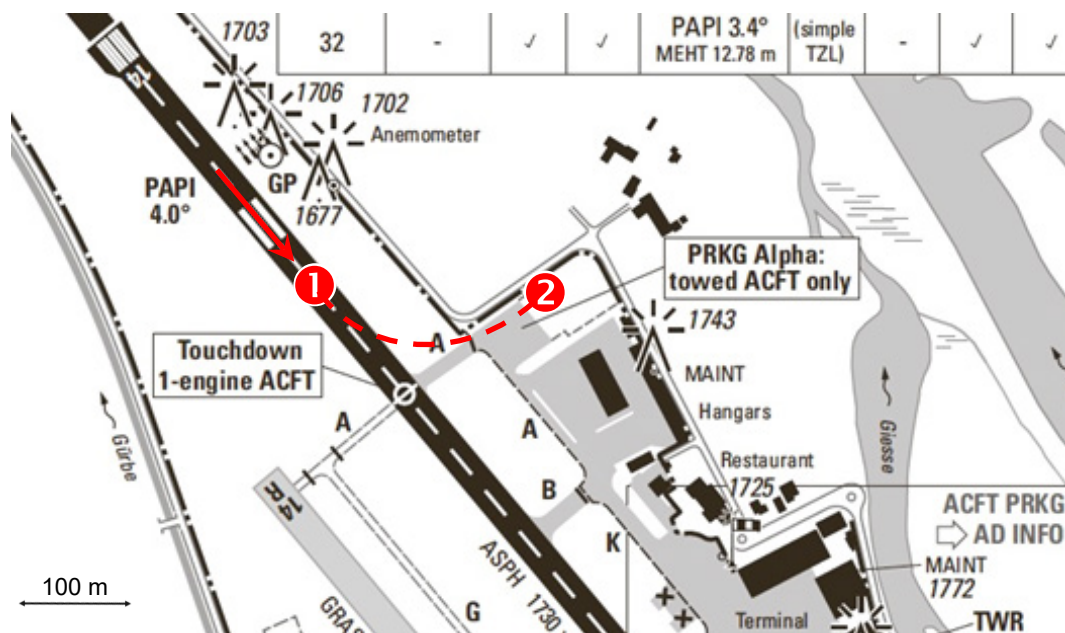
Um 09:29 Uhr startete der Pilot mit dem als HB-SRB eingetragenen Motorflugzeug Aero AT-3 auf der Piste 14 des Flughafens Bern-Belp (LSZB) zu seinem ersten Alleinflug. Nach der ersten, normal verlaufenen Platzrunde leitete der Pilot den Landevorgang zu hoch ein. Das Flugzeug setzte hart auf der Piste auf und hob wieder ab, worauf der Pilot einen Durchstart (*go around*) einleitete. In der Folge drehte das Flugzeug nach links ab (vgl. Abbildung 1).

Abbildung 1: Der anhand von Reifenspuren auf der Piste ermittelte Aufsetzpunkt ❶ und die Endlage ❷ der HB-SRB. Quelle der Basiskarte: Bundesamt für Landestopografie.

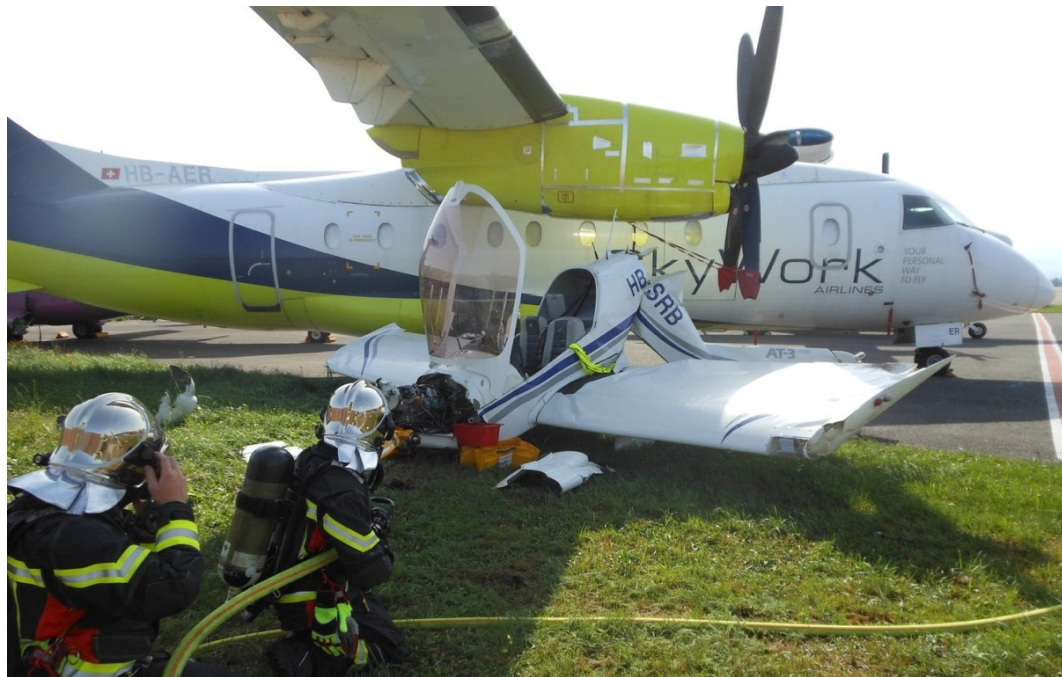
In der Linkskurve nahm das Flugzeug eine hohe Querlage ein, schlug aus geringer Höhe im Bereich des Rollweges A auf den Boden auf und kam schliesslich unter dem Flügel eines geparkten Linienflugzeuges zum Stillstand. Der Pilot blieb unverletzt. Die HB-SRB wurde zerstört. Es entstand leichter Drittschaden am geparkten Verkehrsflugzeug (vgl. Abbildung 2).

Abbildung 2: Endlage der HB-SRB unter dem Flügel einer Dornier 328
