# Rapport final de la Commission fédérale d'enquête sur les accidents d'aéronefs

de l'avion Piper J3C Cub HB-OGT

survenu le 22 avril 1965

à l'aéroport de Genève

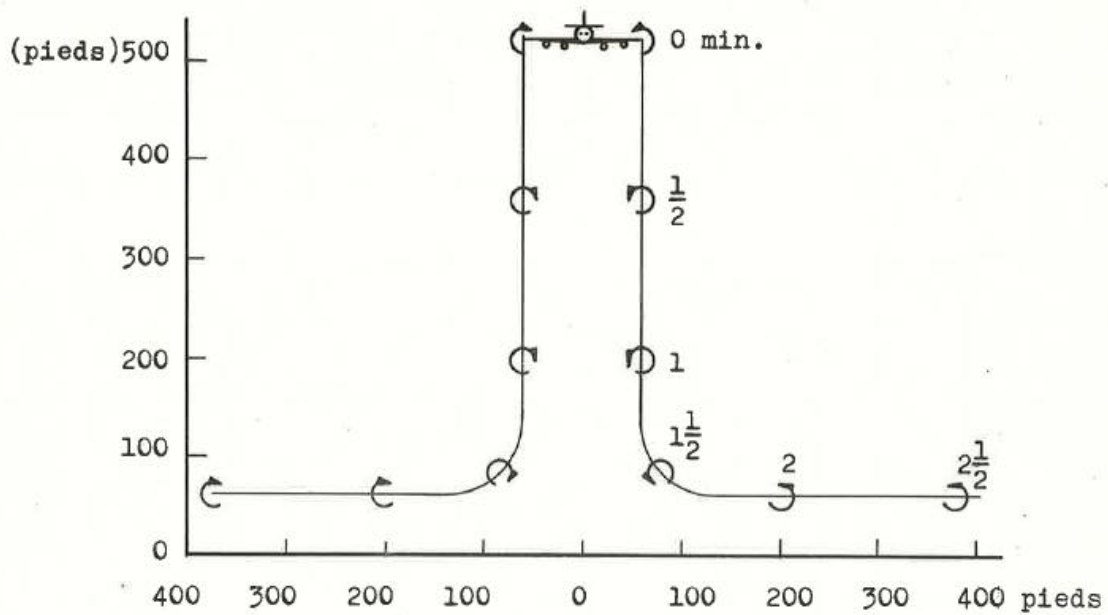
PROPAGATION DES TOURBILLONS MARGINAUX

63. La deuxième hypothèse repose sur des phénomènes connus et à l'origine d'autres accidents. L'intensité des tourbillons marginaux, partant de l'extrémité de chaque aile d'un avion, est proportionnelle à son poids et inversement proportionnelle à son envergure et à sa vitesse. Elle atteint donc un maximum au décollage et à l'atterrissage. De tels tourbillons peuvent rester actifs plusieurs minutes dans le sillage de l'avion. En ce qui concerne la propagation verticale et latérale, le schéma reproduit à l'annexe, publié il y a quelques mois aux Etats-Unis par la "Fédéral Aviation Agency", montre le cheminement des tourbillons engendrés par un gros transporteur. Or, dans le cas présent, il est difficile de se prononcer sur le degré de probabilité de cette hypothèse, parce que plusieurs éléments essentiels ne sont pas établis, entre autres les points d'envol et d'atterrissage des avions de gros tonnage. Considérée isolément, cette hypothèse ne paraît pas plus probable que la première.

Propagation verticale et latérale de  
 tourbillons marginaux provoqués par  
 un gros transporteur à la vitesse de  
 160 noeuds par vent nul.

(publié le 24.2.65 par la "FEDERAL AVIATION AGENCY", ref.AC90-23)
