Schlussbericht der Eidgenössischen Flugunfall-Untersuchungskommission

des Flugzeuges Piper J3C HB-ONL

am 26. April 1960

bei Lostallo (GR)

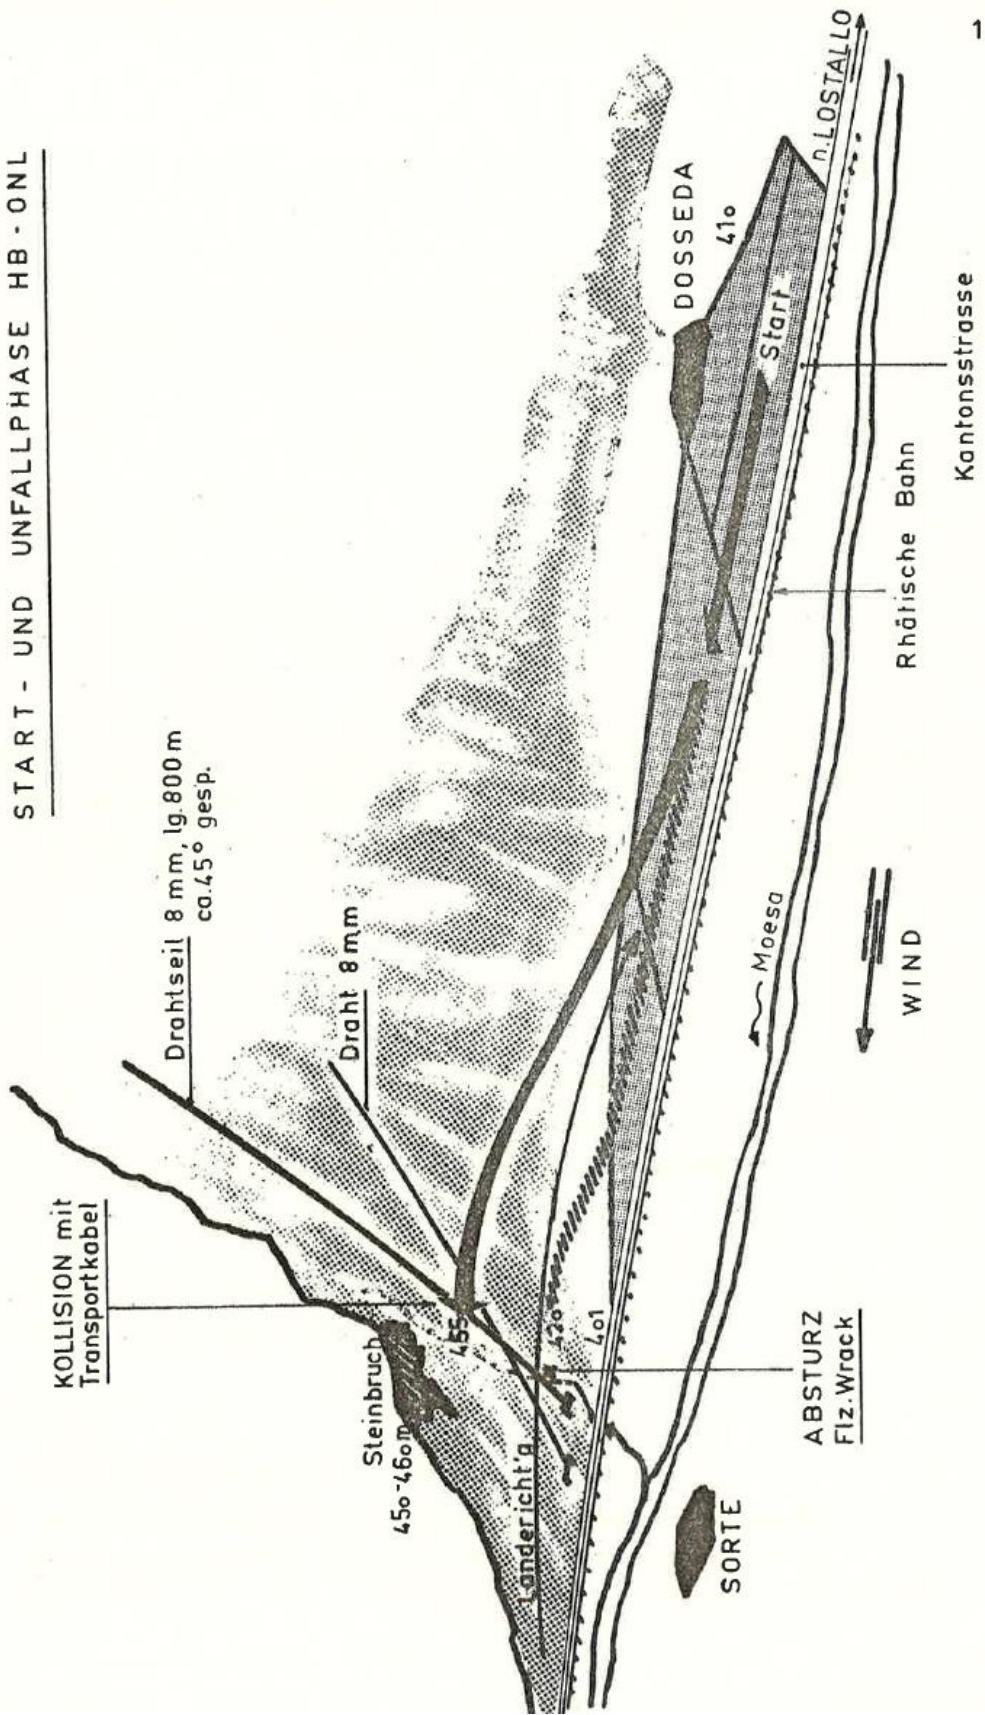
START - UND UNFALLPHASE HB - ONL

35. Jetzt drehte das Flugzeug wieder in Gegenrichtung ein und startete um 1433 zum zweiten Mal. Die Startrollstrecke betrug 280 Meter. Im Übrigen verlief der Start normal, gerade und parallel zur Strasse. Etwa 1100 Meter nach Startbeginn und in einer Höhe von etwa 40 Meter, auf Höhe der Strassenkurve, ging das Flugzeug in eine leichte Linkskurve - nicht in die aus Sicherheitsgründen notwendige und nach den Umständen mögliche ausgeprägte Linkskurve. Unmittelbar darauf - um 1435 - flog das Flugzeug ohne weitere Veränderung der Fluglage in das nähere und längere der an dieser Stelle befindlichen beiden Transportseile hinein. Der rechte Flügel wurde vom Rumpf getrennt, wobei der ausströmende Treibstoff in Brand geriet. Das Flugzeug stürzte brennend auf den etwa 30 Meter unterhalb liegenden steinigen Boden und brannte aus.

Die starke Verlängerung der Startrollstrecke von 200 Meter im ersten Start auf 280 Meter im zweiten Start lässt sich durch inzwischen angewachsene Stärke des Rückenwindes hinreichend erklären. Dieser Rückenwind, möglicherweise mit der Flughöhe zunehmend und noch mit einer Abwindkomponente verbunden, trug das Flugzeug rascher gegen das Hindernis, aber auch dadurch war ein rechtzeitiges Abdrehen nach links nicht ausgeschlossen, sondern wurde erst recht dringend.
