# Rapport final de la Commission fédérale d'enquête sur les accidents d'aéronefs

de l'avion Pilatus "Porter" PC 6 HB-FAP

survenu le 20 août 1965

au Wildhorn/VS

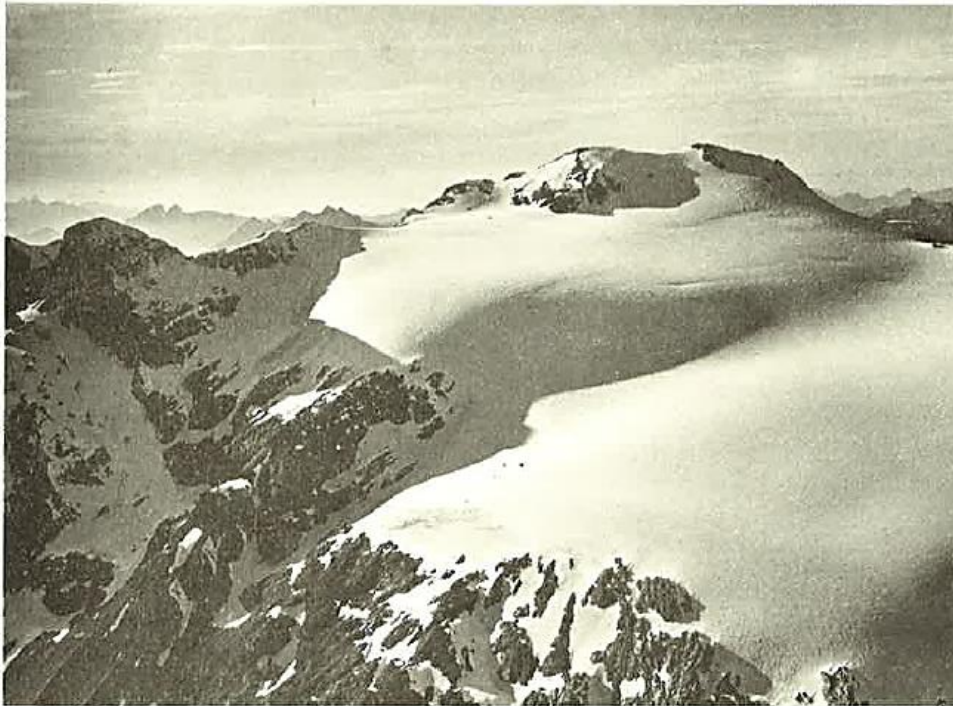
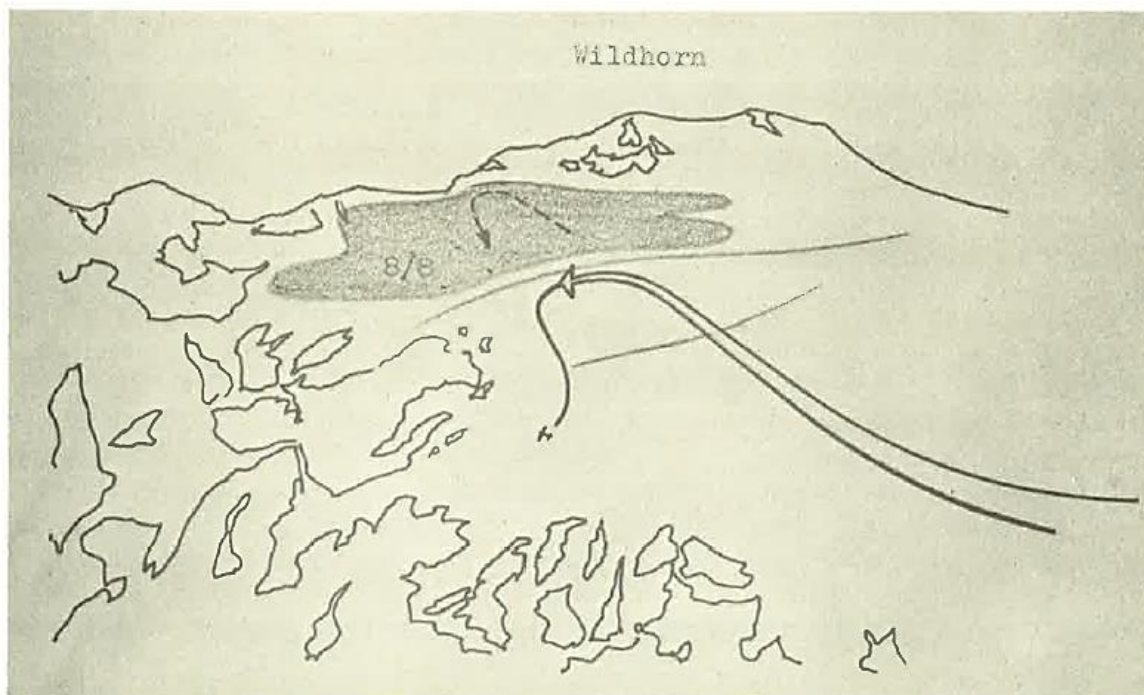
VUE GENERALE DU GLACIER DES AUDANNES.

En pointillé, sous la couche, la trace  
prévue sur le replat au haut du glacier.
