# Schlussbericht der Eidgenössischen Flugunfall–Untersuchungskommission

des Flugzeugs Piper J3C "Cub" HB-OSW

28. August 1965

auf dem Flughafen Bern-Belp

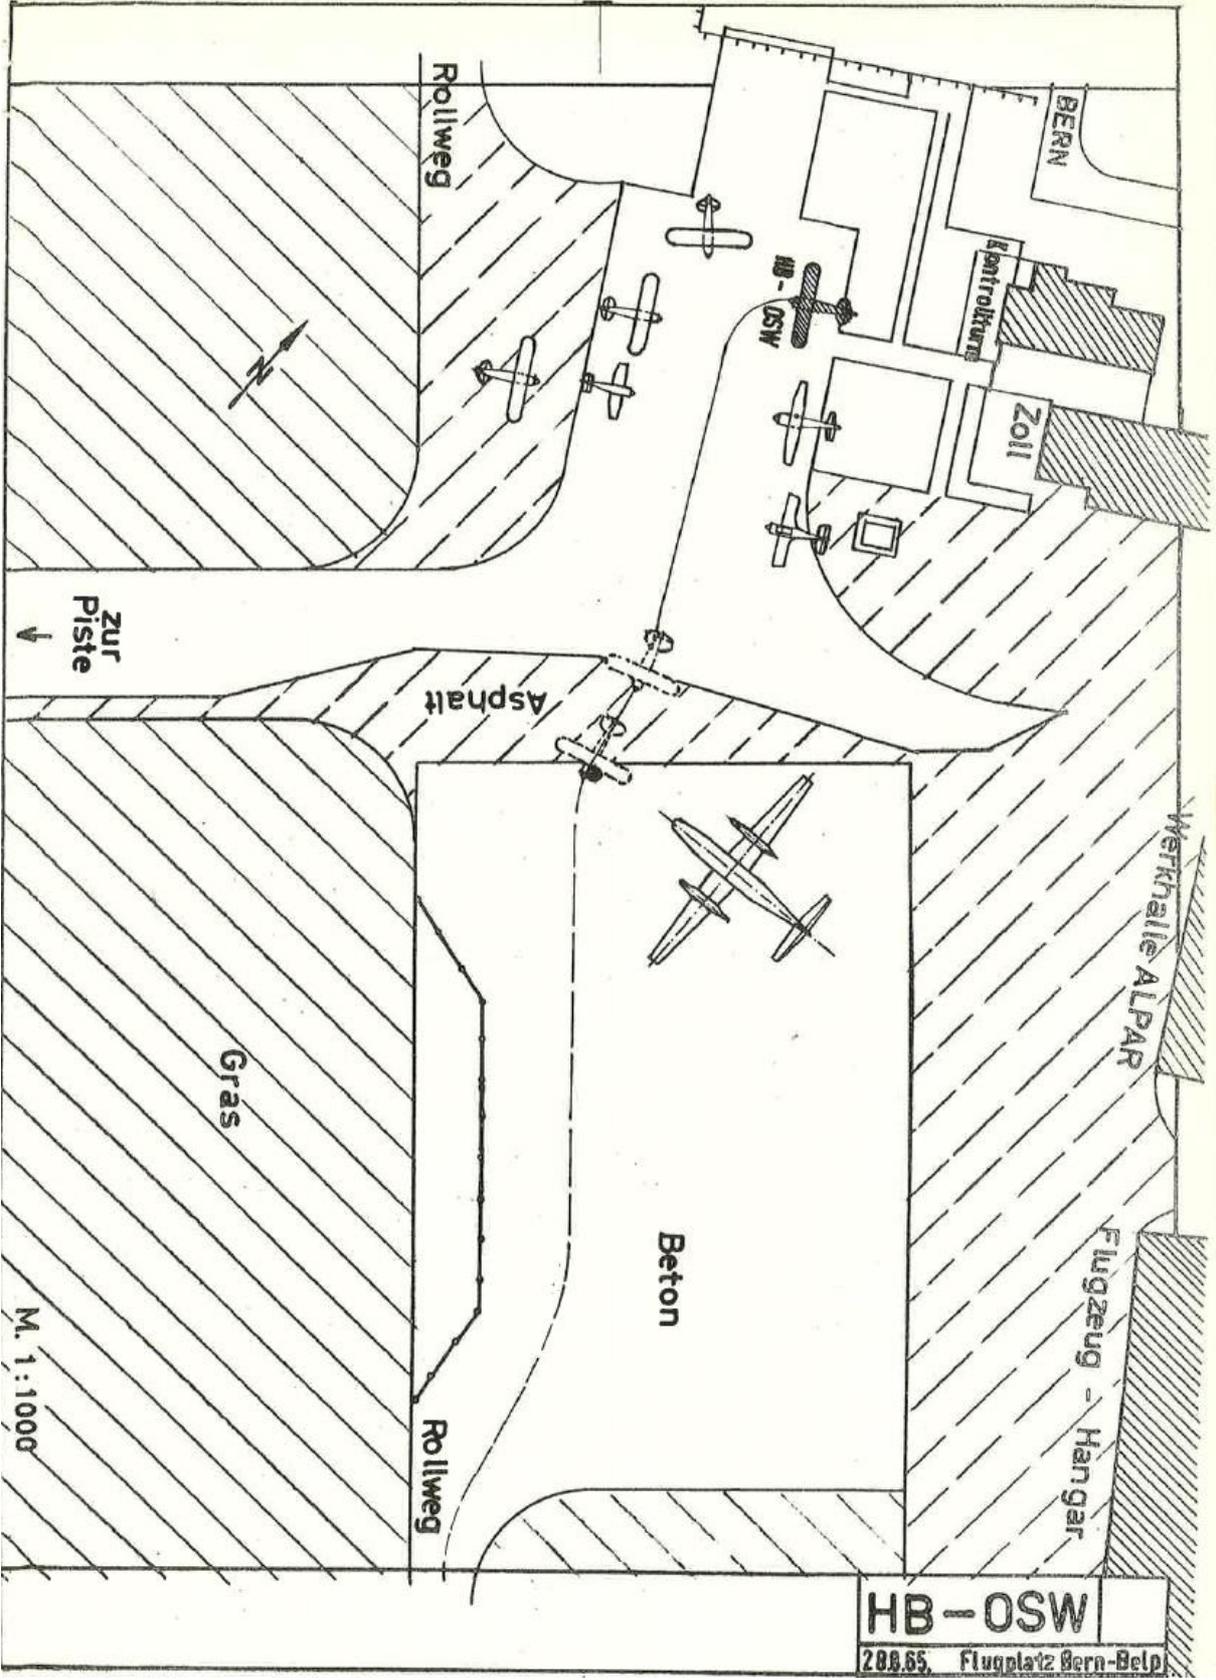
**HB-OSW**

33. Das Flugzeug HB-OSW stand nun etwa 13 Meter vor dem Bug des Verkehrsflugzeugs HB-AAU, etwa 10 Meter vor der Kreuzung mit dessen Längsachse. Der Pilot bemerkte Leute der Bereitstellungsmannschaft in unmittelbarer Nähe des Verkehrsflugzeuges und erwartete, dass er von ihnen ein Zeichen zum Stehenbleiben, zum Umkehren oder zum Weiterrollen erhalte. Obwohl einer dieser Leute in seine Richtung zu blicken schien, kam kein solches Zeichen. Da der linke Propeller immer noch nicht drehte, nahm der Pilot nun an, dass er weiterrollen dürfe. Nachdem er rechts und links an seinem Motor vorbei nach vorn geblickt hatte, beschleunigte er wieder, indem er noch etwas nach rechts drehte. Weder er noch sein Fluggast hatten nach dem ersten Abdrehen im Rollen und Anhalten den vor dem Verkehrsflugzeug stehenden Chef der Abfertigungsgruppe bemerkt.

34. Nachdem das Flugzeug etwa 12 Meter weitergerollt war und jetzt - etwa 1510 - Kurs etwa auf 170° stand, spürten beide Insassen einen heftigen Schlag und bemerkten, wie eine Gestalt von unten gegen den linken Flügel geschleudert wurde und dann zu Boden fiel. Der Motor stellte von selbst ab, und das Flugzeug blieb stehen. Der Chef der Bereitstellungsmannschaft war vom Propeller voll getroffen worden.

51. Die Verletzungen des Getöteten sowie die Spuren am Boden und am Flugzeug zeigten, dass der Chef der Bereitstellungsmannschaft, etwa einen halben Meter links der Flugzeuglängsachse befindlich, von hinten unten rechts in Gesäss und Rücken vom Propeller erfasst worden war.

räumlichen Einschränkungen Anlass geben können, wenigstens während der Erstellung der Flugbereitschaft von Verkehrsflugzeugen - in der damaligen Aufstellungsweise - die Betonplatte für Kleinflugzeuge zu sperren oder an der kritischen Stelle einen Rollwart aufzustellen. Offensichtlich war die Gefahr, die sich dann im Unfall verwirklichte, aber auch für die Flughafenorgane nicht, und die getroffenen Anordnungen blieben nicht hinter dem Durchschnitt dessen zurück, was bis zum Unfall unter ähnlichen Betriebsbedingungen auch auf anderen Flugplätzen vorgekehrt zu werden pflegte.
