Schlussbericht der Eidgenössischen Flugunfall-Untersuchungskommission

des Segelflugzeugs S-19-II HB-544

am 15. Januar 1961

bei Holderbank AG.

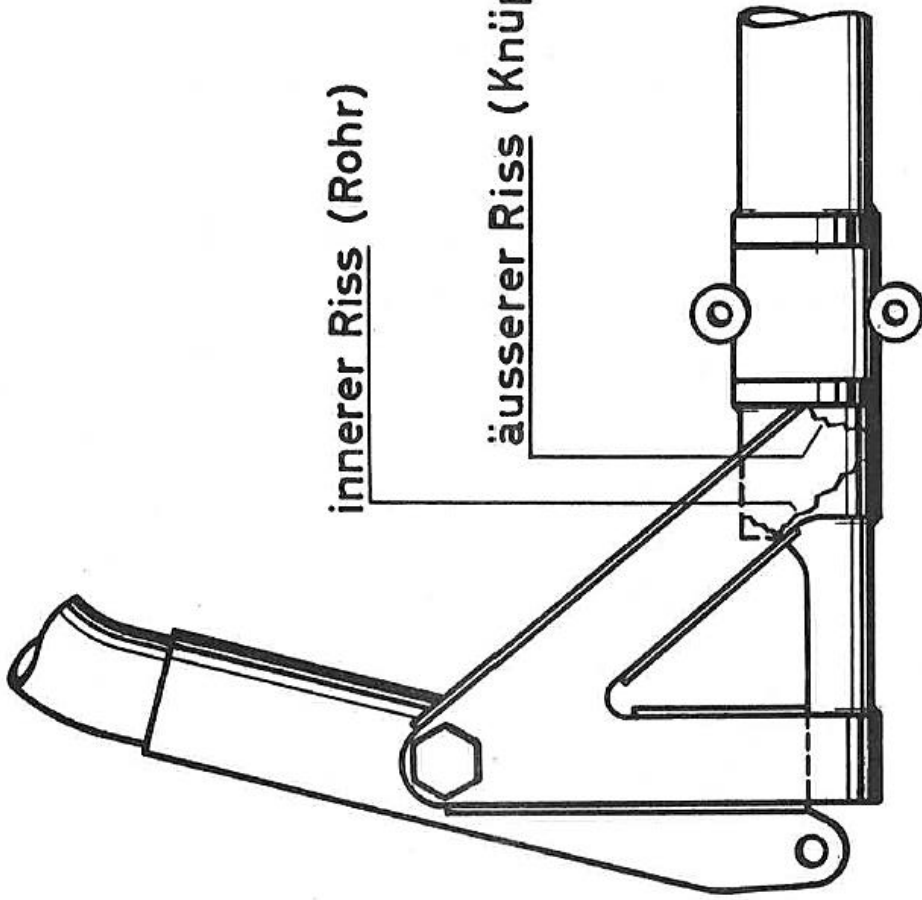
für die Verbindung des vorderen Stellringes und des Supports mit dem Torsionsrohr. Stattdessen wurde zunächst der Stellring vorn längs in vollem Umfang mit dem Rohr verschweisst und hierauf der Supportbügel - an der Hinterkante um die Breite dieser Schweissnaht eingeschnitten - durch eine zweite Schweissnaht mit der ersten verbunden. Die notwendige Verschmelzung und Bindung der beiden Schweissnähte wurde nicht erreicht, offenbar mangels ausreichender Reinigung oder Erhitzung.

Ausserdem war die Schweissraupe zwischen Rohr und Supportwangen (Innenseite) nicht genügend hochgezogen, was die Kerbwirkung vermehrte.

222.3 Die Untersuchung zeigte - als primäre Unfallursache - einen Bruch der Verbindung zwischen Knüppelsupport und Torsionsrohr.

Beim Übergang vom Support zum Rohr trat (infolge lokaler Unsteifigkeit des Bügels und verstärkt durch den Bügeleinschnitt sowie die mangelhafte Schweissung) beidseitig eine Kerbwirkung auf, die im Laufe der Zeit zu Anrissen führte. Die Anrisse verlängerten sich der Grenzfläche zwischen zweiter Schweissnaht und Supportbügel entlang, bis sie schliesslich unten zusammentrafen.

Weil auch beim Ansatz des Torsionsrohr-Ausschnittes brüske Steifigkeitsunterschiede und starke Spannungsanhäufungen wirkten, bildeten sich nun unter Einfluss der erhöhten Lastanteile und verstärkten Deformationen sekundäre Anrisse am Rohr, die sich wiederum allmählich ausdehnten und schliesslich beim Unfallflug zum Restbruch führten.

innerer Riss (Rohr)

äusserer Riss (Knüppelhalterung)
