Schlussbericht der Eidgenössischen Flugunfall-Untersuchungskommission

des Helikopters Brantly B-2 HB-XBV

24. Juni 1965

bei Suhr AG

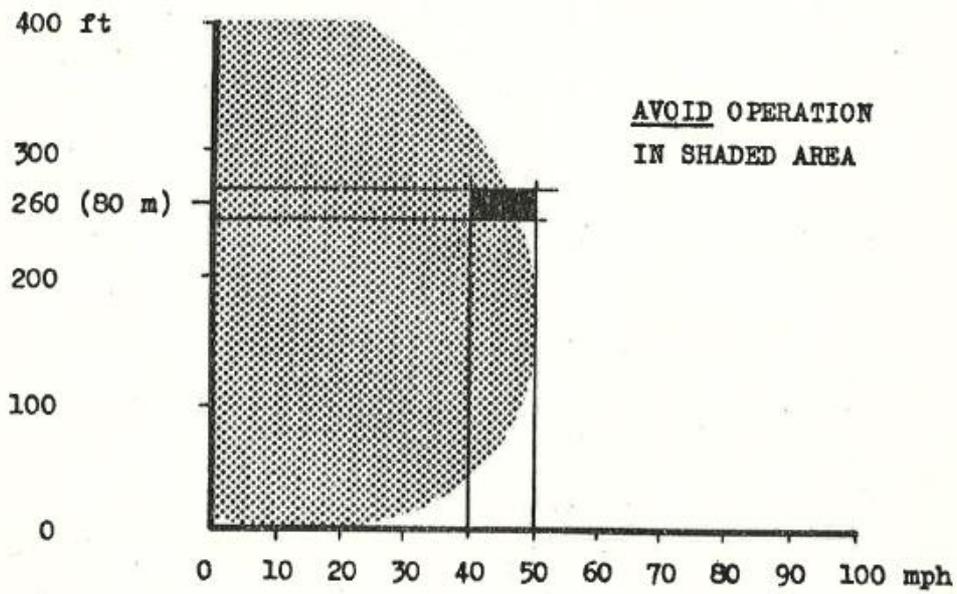
Betrieb im schraffierten Bereich ist zu vermeiden. (s.Beilage)

Als der Motor ausfiel, bewegte sich der Helikopter auf etwa 30 Meter Höhe mit einer Vorwärtsgeschwindigkeit von 40-50 mph - also an der Grenze, möglicherweise sogar ausserhalb des nach dem Flughandbuch sicheren Betriebsbereiches. Darin liegt ein einleuchtender Grund für die spätere Entwicklung: Der Pilotin gelang es anscheinend nicht mehr, die für eine sichere Landung ohne Motorleistung notwendige Rotordrehzahl zu erreichen und damit war die Bewegungsenergie des Rotors zu gering, um den Helikopter vor der Bodenberührung richtig abfangen und sicher landen zu können.
