Schlussbericht der Eidgenössischen Flugunfall-Untersuchungskommission

des Flugzeugs Cessna 170B D-ELEK

8. August 1965

bei Samedan GR

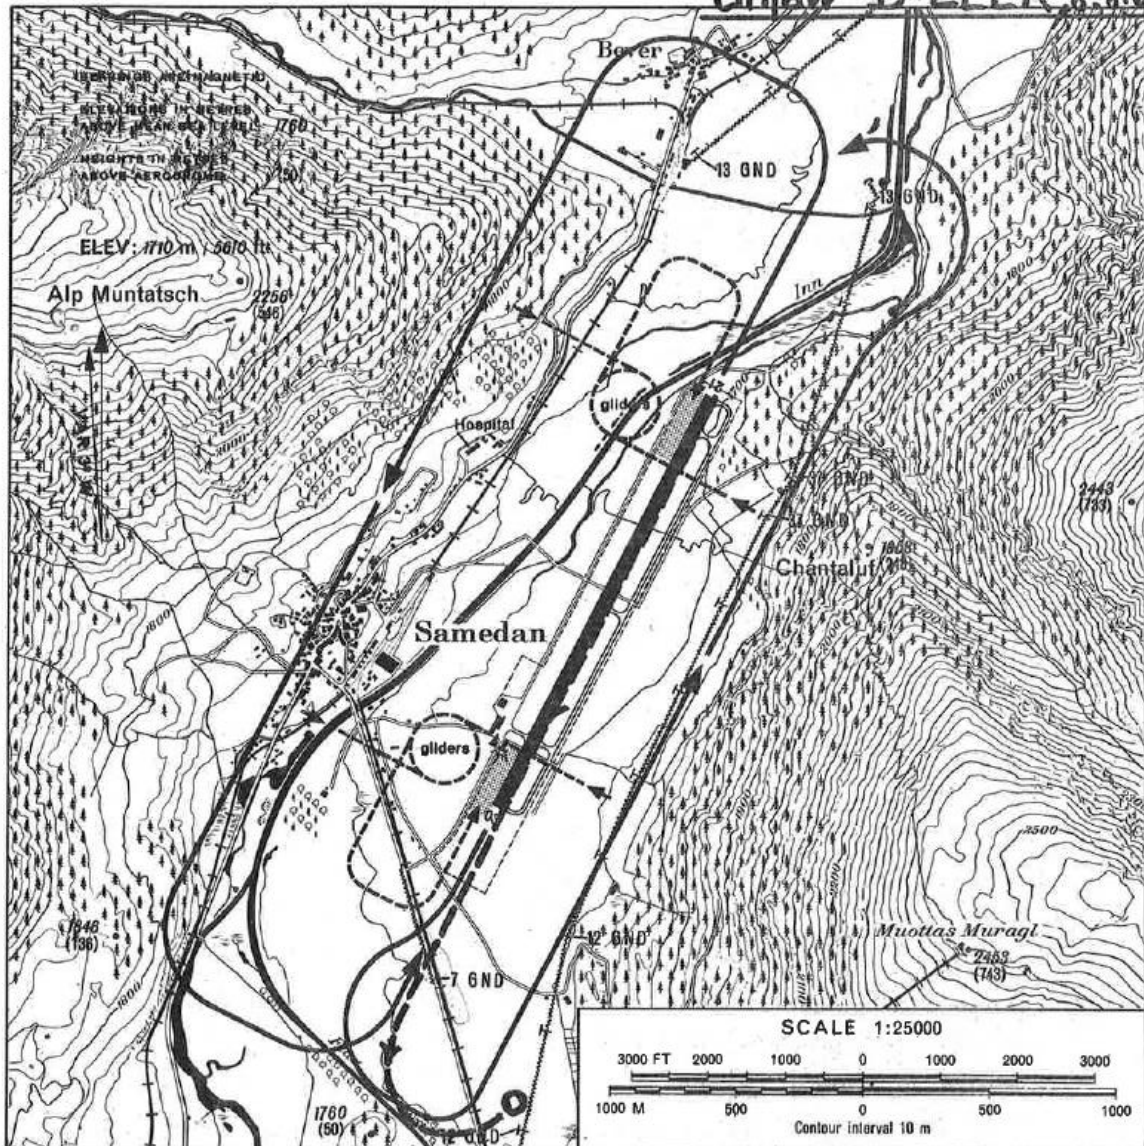
LANDING CHART - ICAO
Unfall D-ELEK 8.8.65

Aus der "Landing Chart ICAO, Samedan Airport LSZS-VAL 3" ist ersichtlich, dass nach dem Start in Richtung 21 vorerst nach rechts auszubiegen ist, wenn man im Talkessel nach links wenden will, um in Richtung 03 talabwärts wegzufliegen. Dieselbe Eintragung findet sich auf der im Abfertigungsraum angeschlagenen Flugplatzkarte.

Der Pilot flog vorerst geradeaus, d.h. ohne Ausbiegen nach rechts (s. 23) gegen die 150 bis 200 m hohe Talschwelle von St.Moritz, obwohl ihm nach Aussagen des Flugplatzleiters das Wendeverfahren anhand der Flugplatzkarte bei der Abfertigung noch erläutert worden war.
