Schlussbericht der Eidgenössischen Flugunfall-Untersuchungskommission

des Flugzeugs U3M "Pelikan" HB-TBW

18. Juli 1965

beim Flugplatz Speck-Fehraltorf ZH

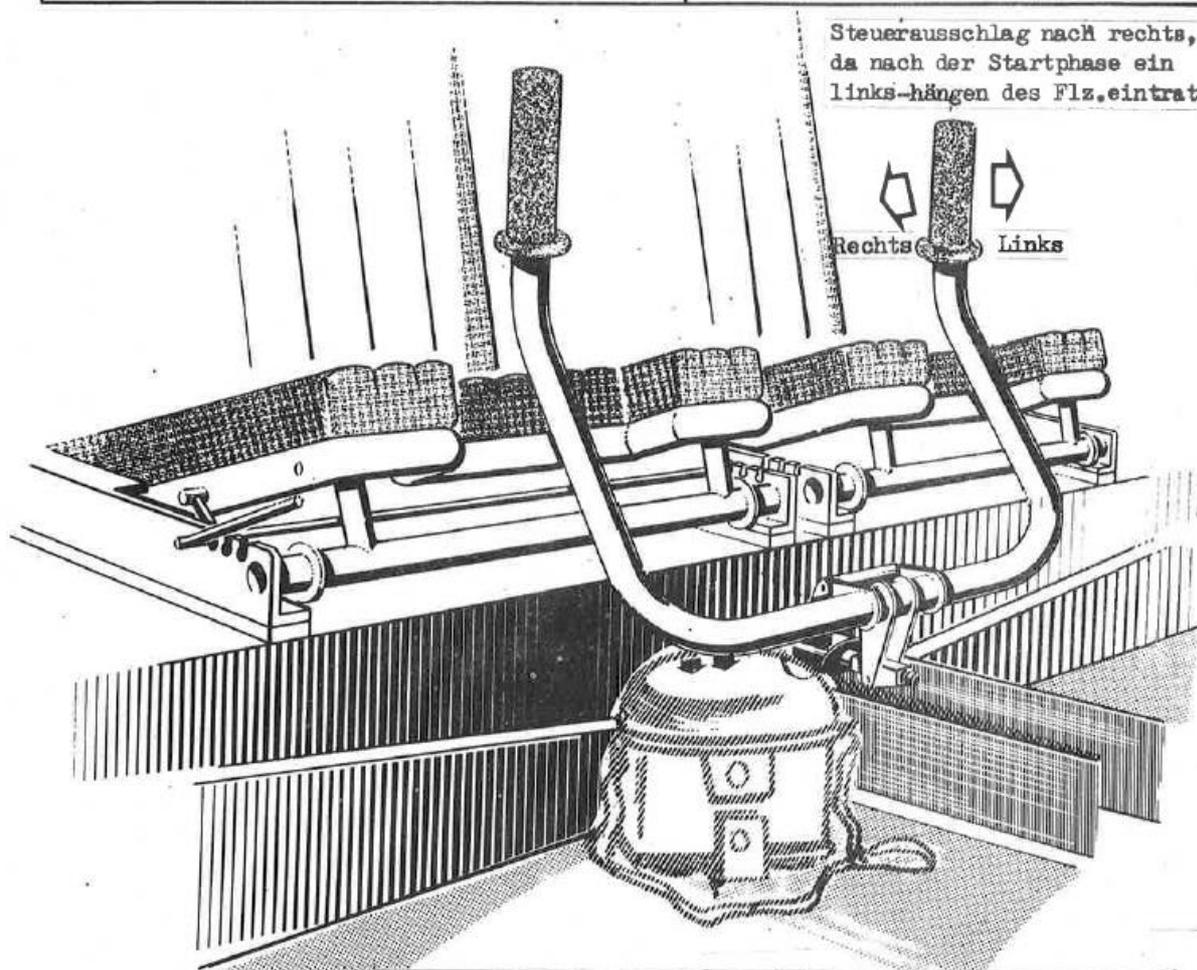
STEUERANORDNUNG MIT
EINGEKLEMMTER FOTO-
KAMERA

Die Bereitschaftstasche der Kamera ist 12.5 cm hoch, 14 cm breit und 11.5 cm tief. Der Objektivteil ragt ziemlich weit nach vorn; Normal- oder Rückenlage bieten die besten Standflächen. Nach dem Unfall wies die Tasche an der oberen Fläche ausgeprägte Druckspuren auf, die zum abgewinkelten Teil des rechten Steuerknüppels passten.

61. Die Unfallursache liegt zweifellos darin, dass der Pilot zufolge der Einschränkung der Bewegungsfreiheit des Steuerknüppels durch die darunter befindliche Fotokamera die Herrschaft über das Flugzeug verlor. Nach Eintritt der Störung konnte sich der Pilot auch kaum mehr anders verhalten, als er sich tatsächlich verhalten hat.

Steuerausschlag nach rechts,
da nach der Startphase ein
links-hängen des Flz.eintrat.

Foto-Apparat Kodak Retina Reflex III
mit Druckstelle, verursacht durch
Steuersäule beim Steuerausschlag
nach rechts.

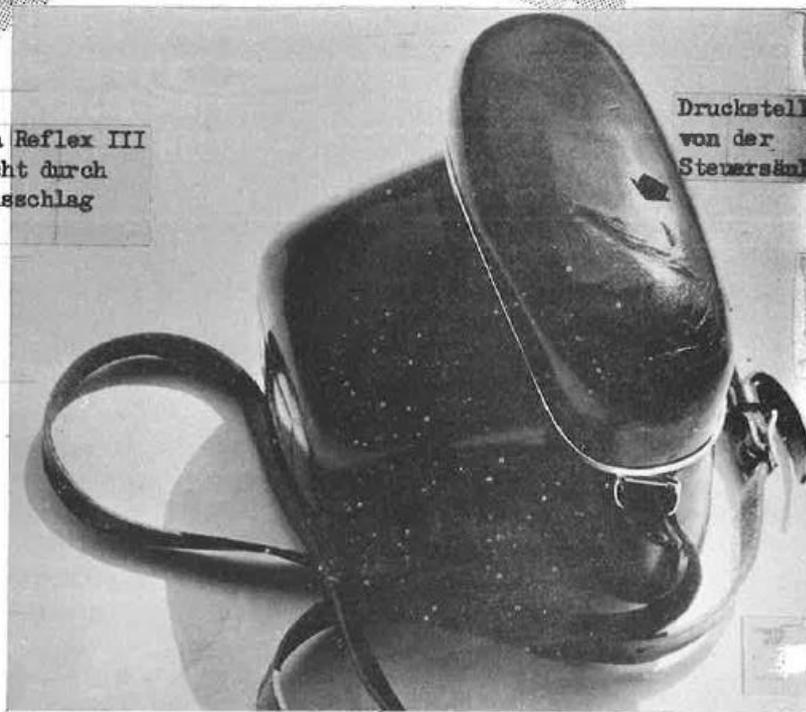
Druckstelle
von der
Steuersäule
