Schlussbericht der Eidgenössischen Flugunfall-Untersuchungskommission

des Flugzeugs Jodel U2 HB-SVN

2. April 1965

bei Pieterlen BE

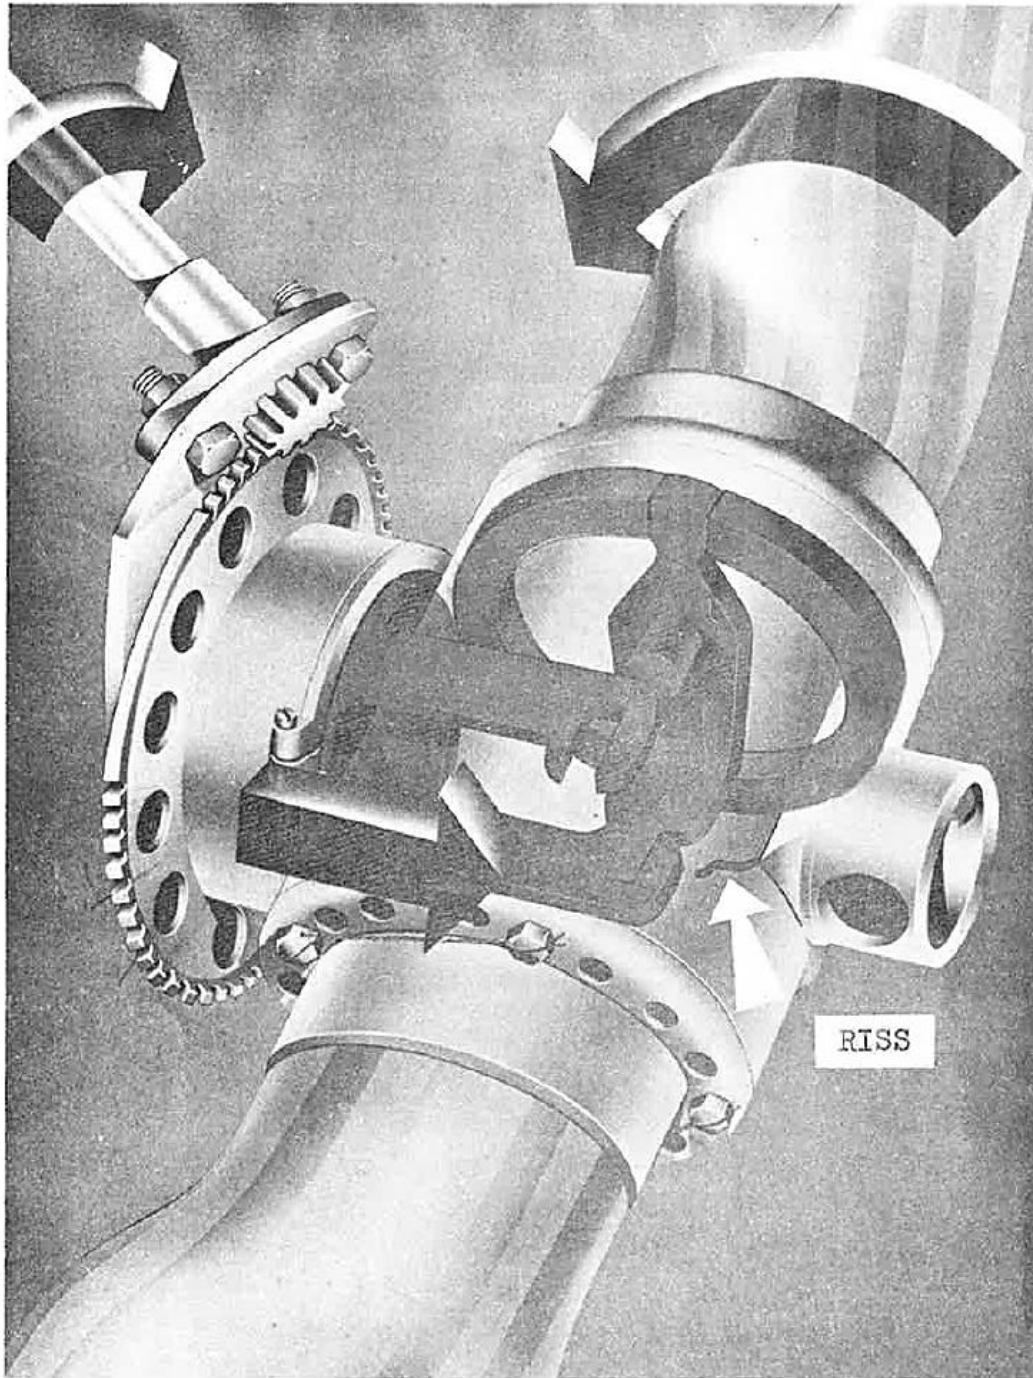
VERSTELL-PROPELLER BEECHCRAFT R003

- In der Propellerwelle fanden sich zerquetschte Holzteile.
- Die Nabe war gegenüber der Antriebswelle um 3.5 mm nach vorn verschoben. Sie wies in der äusseren Mantelfläche einen 12 mm langen Riss auf, der von der Pressfläche zwischen Nabe und Welle ausging und unter etwa 45° zur Nabenachse verlief (s. Beilage). Im Riss waren keine eindeutigen Spuren des galvanisch auf Welle und Nabe aufgetragenen Kupfers und Zinns zu finden. Weder im Riss noch an anderen Stellen waren Gefügeveränderungen oder Materialfehler festzustellen. Das Aussehen der Rissfront und ihrer unmittelbaren Umgebung liess mit einer gewissen Wahrscheinlichkeit darauf schliessen, dass der Anriss im Laufe vieler Betriebsstunden entstanden war.

62. Die einzigen Anomalien, welche die Propelleruntersuchung zutage förderte, waren der Riss in der Nabe und deren Verschiebung auf der Antriebswelle. Die Verschiebung könnte erklären, warum der Propeller auch mit der höchsten Drehzahl die notwendige Zugkraft nicht mehr zu entwickeln vermochte. Für die Annahme, dass diese Verschiebung im Fluge eintrat,

sprechen namentlich das Aufheulen des Motors in normaler Fluglage und der Beginn des Überdrehens in dem Augenblick, in welchem der Pilot den Blattwinkel und damit den Propellerzug vergrössern wollte. Eine Verschiebung der Nabe nach vorn vermindert beide Blattwinkel - damit aber nicht nur den Propellerzug, sondern auch die dem Drehmoment entgegengewirkenden Luftkräfte.
