Rapport final de la Commission fédérale d'enquête sur les accidents d'aéronefs

de l'hélicoptère Bell 47-J3 HB-XBX

survenu le 19 juillet 1965

près de Saas-Almagell VS

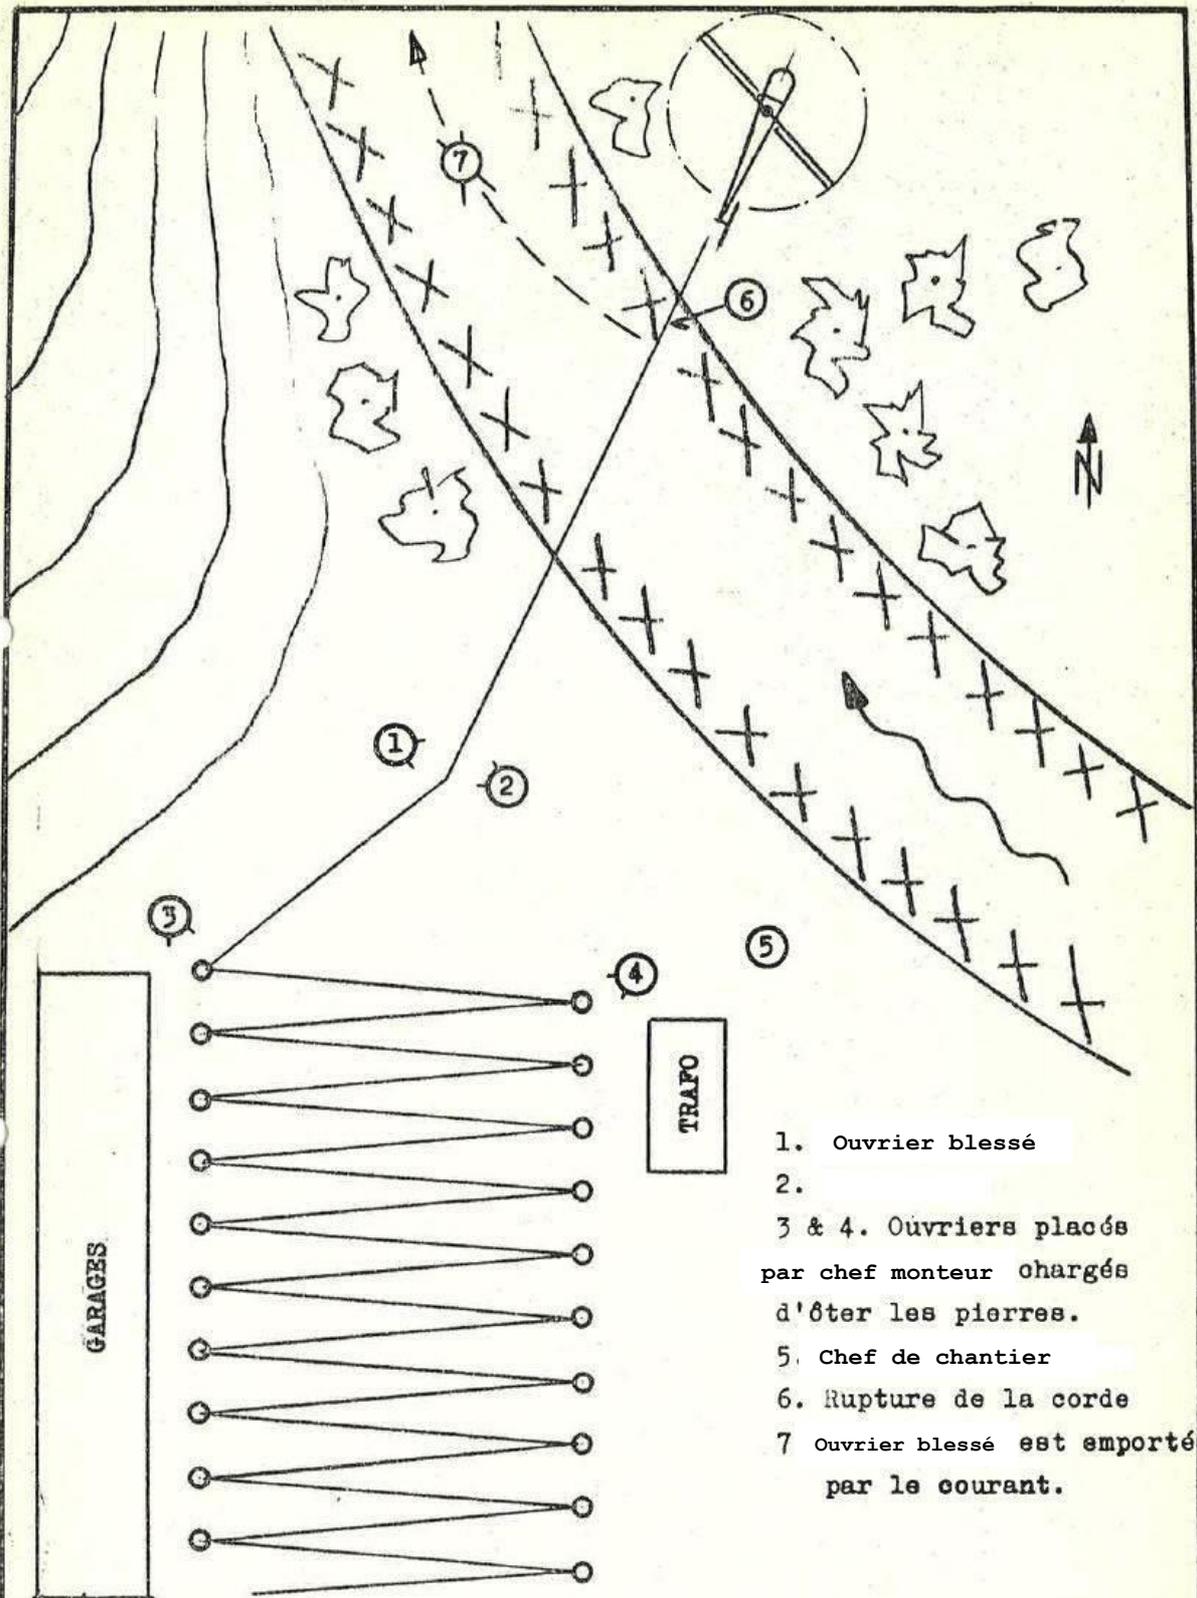
ORGANISATION DU DISPOSITIF DE DELOVAGE
SUR LE CHANTIER DE L'ENTREPRISE KUMMLER
& MATTER

33. A l'insu du pilote et juste avant le décollage, le chef monteur avait envoyé deux ouvriers se placer à gauche et à droite de la corde, pour en contrôler le délovement et défaire aux passages les torsades éventuelles. Au moment du décollage, il y a un léger vent de dos, ce qui provoque un délovage assez rapide. Les deux ouvriers, surpris par la vitesse de l'opération, lâchent la corde et s'enfuient. La corde serpente au ras du sol, et l'un d'eux se fait prendre le pied dans une boucle. Perdant son équilibre, il tombe à la renverse et est traîné à même le sol, puis à travers le lit de la Viège. Sur

la rive opposée, 40 mètres plus loin, un muret arrête le corps, provoquant du même coup la rupture de la corde. L'ouvrier blessé, emporté par le courant, est repêché de justesse environ 80 mètres plus bas par un camarade.

61. L'accident ne se serait certainement pas produit si le chef monteur n'avait pas pris l'initiative de placer au dernier moment deux ouvriers dans la zone de délovage. Habitué à voir l'hélicoptère s'envoler généralement à faible vitesse, il n'a pas songé que le pilote pouvait être amené à augmenter la vitesse de translation suivant les circonstances. Au lieu d'améliorer les chances de succès de l'opération, comme il le voulait, il en augmenta les risques.

- 1. Ouvrier blessé
- 2.
- 3 & 4. Ouvriers placés par chef monteur chargé d'ôter les pierres.
- 5. Chef de chantier
- 6. Rupture de la corde
- 7 Ouvrier blessé est emporté par le courant.
