Schlussbericht der Eidgenössischen Flugunfall-Untersuchungskommission

des Helikopters Agusta Bell 47G-3B-1 HB-XBW

14. September 1965

bei Bernina Suot GR

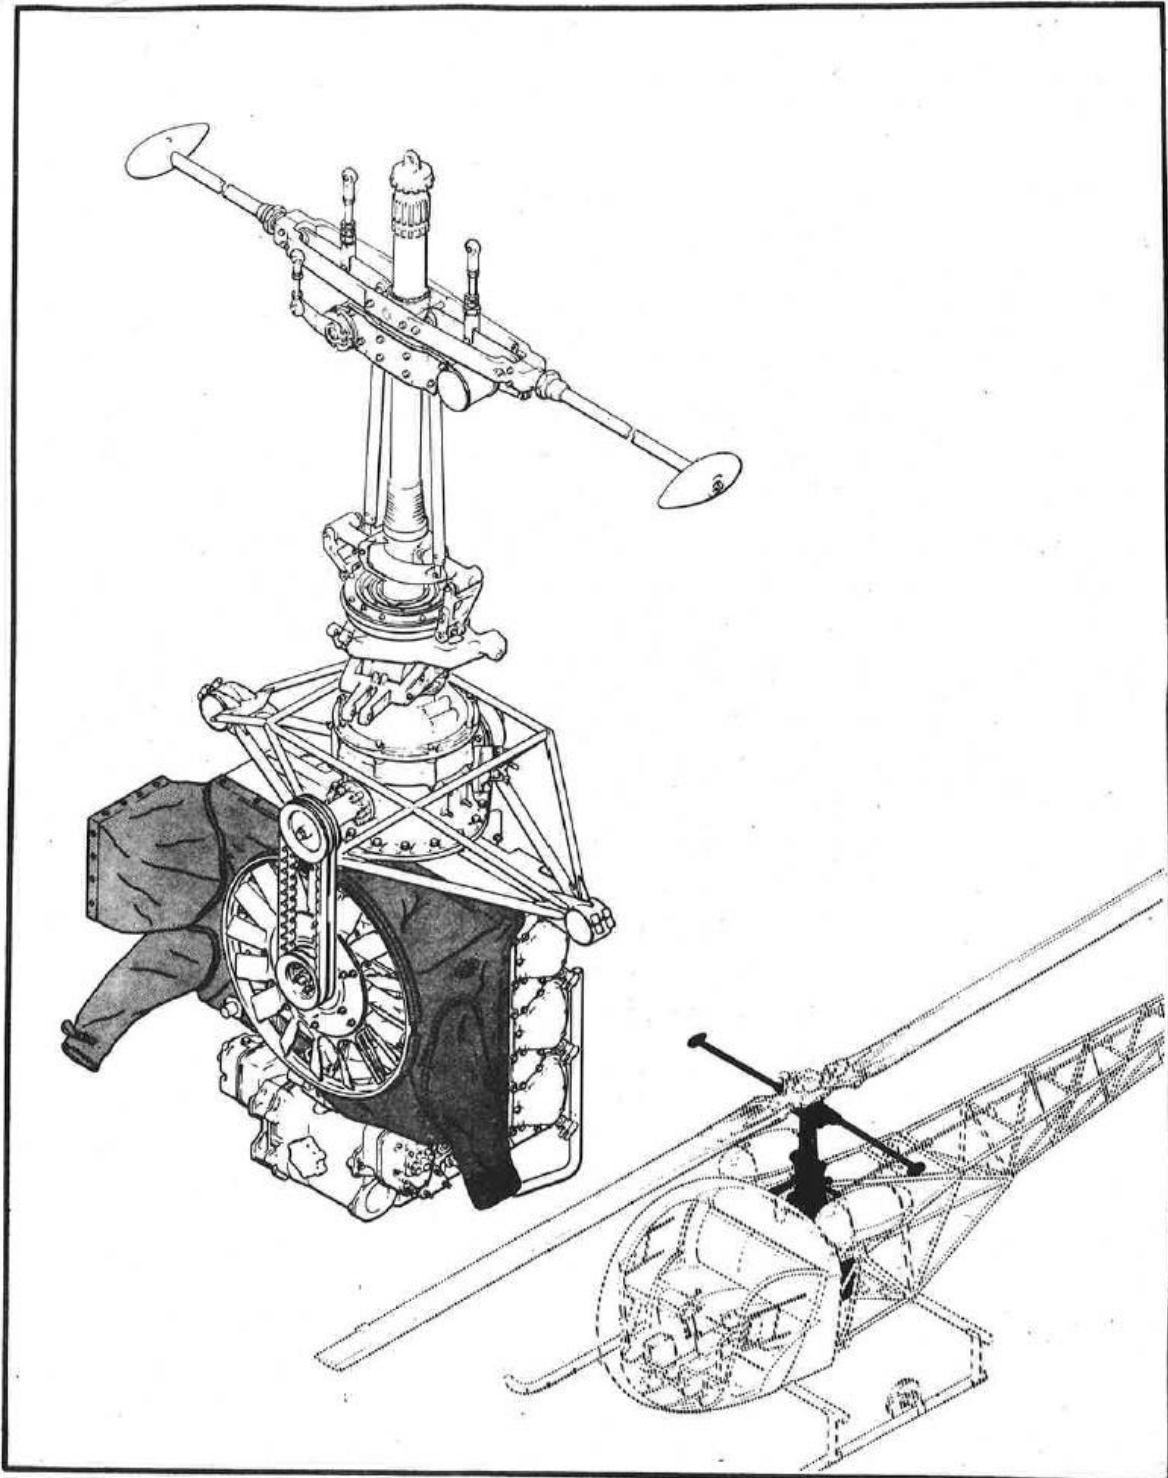
Figure 25. VO 435 Reciprocating Engine Power Plant Installation

52. Von den beiden Keilriemen für den Antrieb des Kühlgebläses (s.223) war der eine gerissen, der andere ungenügend gespannt. Vom gerissenen Keilriemen wurden versengte Bruchstücke zwischen den Kühlrippen des Motors gefunden. Der gerissene Keilriemen wies viele angerissene und mehrere abgerissene

Zähne auf; die Anrissstellen waren sauber. Der Zustand des andern Keilriemens war normal.

Das Reißen des einen Keilriemens und die ungenügende Spannung des anderen, die möglicherweise auf Überdehnung zurückzuführen ist, bei unversehrtem Gebläse, lassen aber eher vermuten, dass eine hohe antriebsseitige Überlastung vorlag.

62. Eine antriebsseitige hohe Überlastung der beiden Keilriemen bei intaktem Triebwerk und intakter Triebwerksteuerung ist kaum anders denkbar als durch ein plötzliches Rutschen der Kupplung zwischen Motor und Hauptrotor, indem sich alsdann ein wesentlicher Anteil des Motordrehmomentes ebenso plötzlich auf den Antrieb des grossen Kühlgebläses verlagert.
