Schlussbericht der Eidgenössischen Flugunfall-Untersuchungskommission

des Flugzeugs Piper J3C "Cub" HB-OHO

10. Oktober 1965

am Faulhorn BE

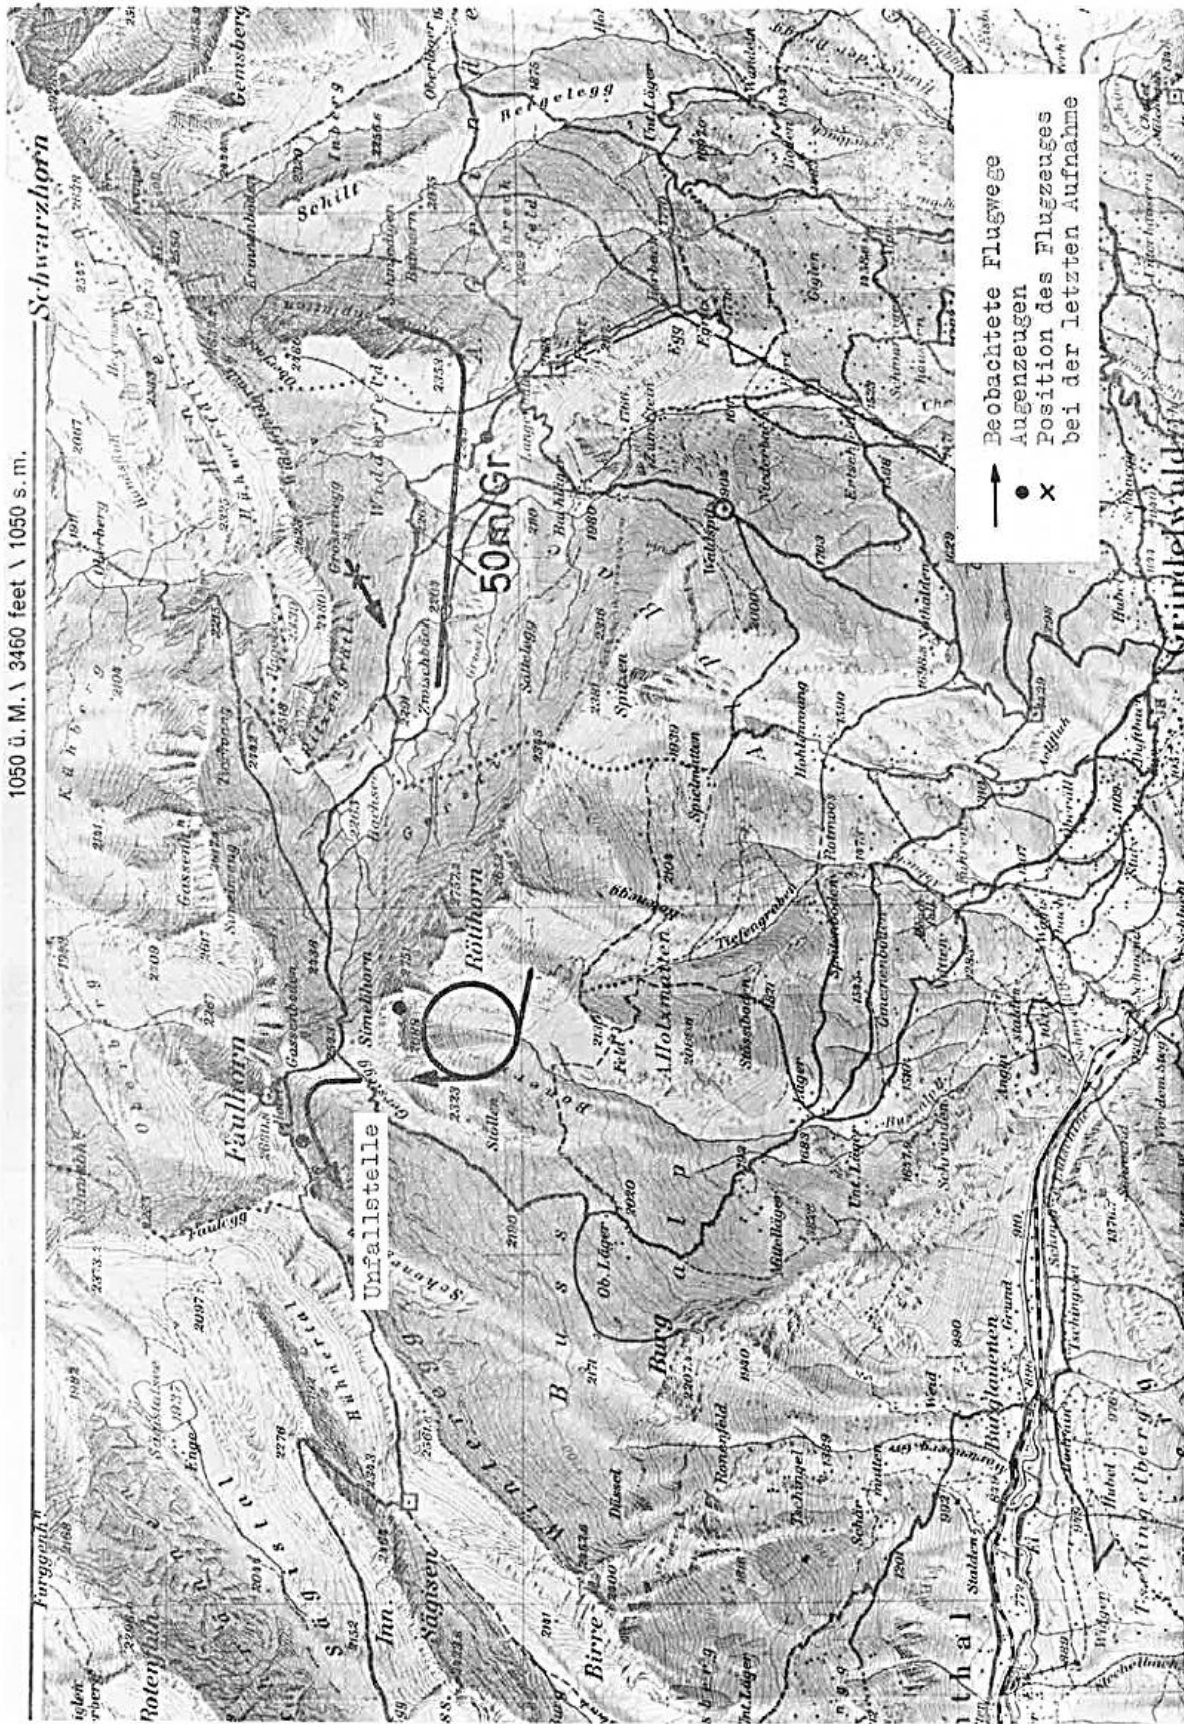
35. Das Flugzeug stürzte um 1225 etwa 500 Meter südwestlich und etwa 200 Meter unterhalb des Faulhorn Gipfels steil drehend ab.

Beobachtete Flugwege
Augenzeugen
Position des Flugzeuges
bei der letzten Aufnahme

Unfallstelle
