Schlussbericht der Eidgenössischen Flugunfall-Untersuchungskommission

Piper Super Cub HB-OPM

R A P P O R T F I N A L

de l'avion Piper Super Cub HB-OPM

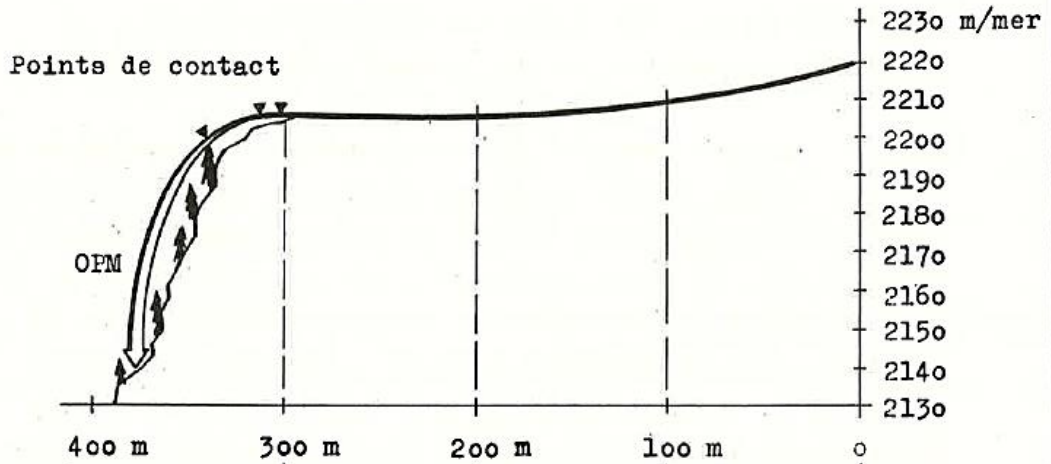
Coupe du terrain de départ

Le matin du jour de l'accident, il y avait sur une couche de neige ancienne env. 15 à 20 cm de neige poudreuse. La piste utilisable mesure env. 300 à 350 m. Elle est en pente légère sur env. 200 mètres et se poursuit à l'horizontale sur 100 à 150 m, jusqu'à la falaise.

juste avant la falaise. Immédiatement après, il s'enfonça légèrement et toucha du ski gauche une petite bosse enneigée. Environ 20 m plus loin, le ski droit heurta violemment un rocher, puis l'aile gauche toucha un petit mélèze. Dès ce moment, la trajectoire de l'avion se transforma en chute ; la machine resta finalement accrochée env. 30 à 40 m plus bas dans les arbres de la falaise.

Remarque. Ces traces I a & b et II a, b et c s'entrecroisent et se recouvrent en grande partie.
