# Schlussbericht der Eidgenössischen Flugunfall–Untersuchungskommission

der Flugzeuge Piper Super-Cub HB-OYB und HB-OYC

am 20. März 1966

über dem Flugplatz Beromünster LU

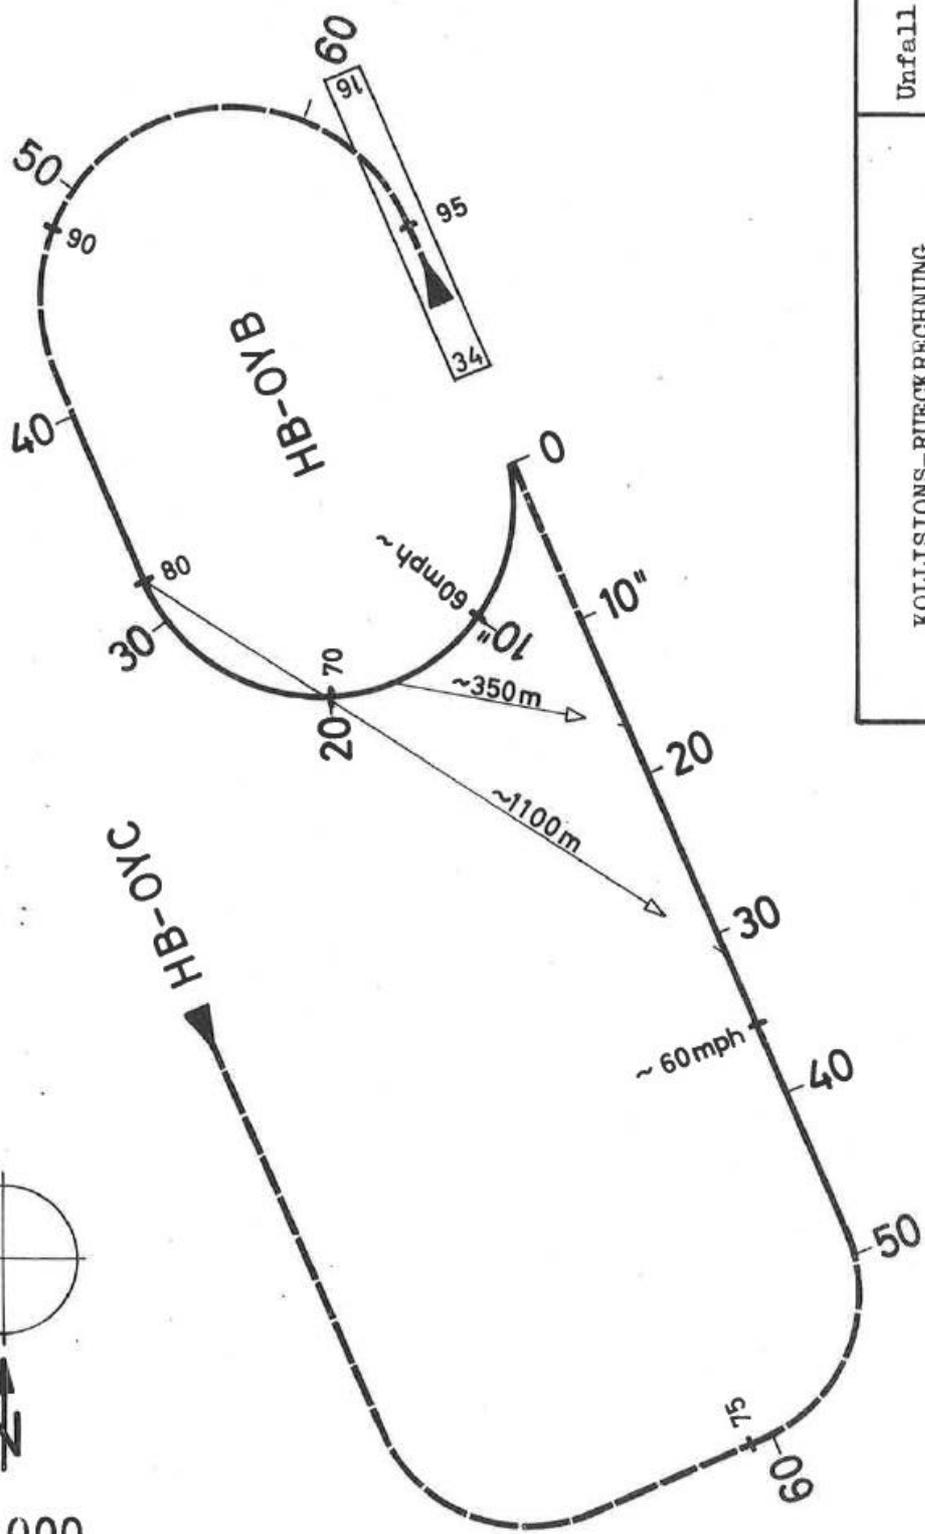
KOLLISIONS-RUECKRECHNUNG

52. Die Kollisions-Rückrechnung (siehe Beilage) ergab, dass während der letzten Phase jeder Pilot das andere Flugzeug im Blickfeld hatte, und zwar wie folgt:

- Der Pilot der HB-OYB, nach Erreichen der Gegengeraden bis unmittelbar vor dem Zusammenstoß, d.h. während rund 40 Sekunden;
- Der Pilot der HB-OYC, nach Beendigung der Landekurve bis zu den letzten 8-10 Sekunden, die der Kollision vorausgingen, d.h. während ebenfalls rund 40 Sekunden. Während den letzten 8-10 Sekunden muss das in einer leichten Linksglissade kurvende Flugzeug HB-OYB für den Piloten durch die linke Tragfläche seines Flugzeuges verdeckt gewesen sein.

Als die HB-OYB die Gegengerade erreicht hatte, betrug der Abstand zwischen beiden Flugzeugen rund 1100 m und beim Einleiten der Landekurve rund 350 m.
