Schlussbericht der Eidgenössischen Flugunfall-Untersuchungskommission

des Segelflugzeuges Mucha Standard HB-684

vom 4. Juni 1966

bei Les Hauts-Geneveys/NE

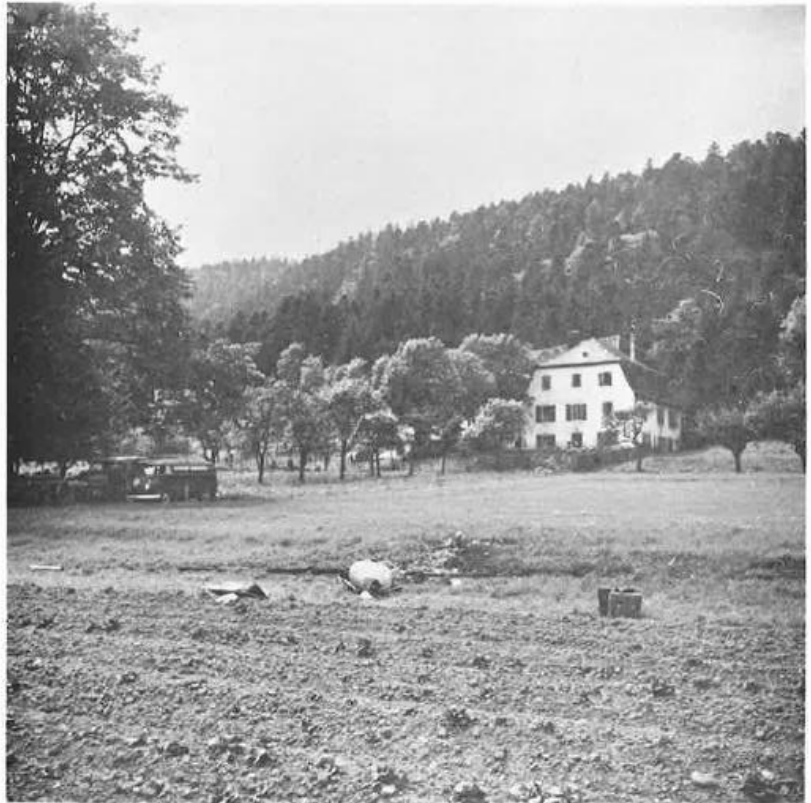
61. Bei einem tiefen Überflug der Unfallstelle konnte festgestellt werden, dass südwestlich der Baumgruppe die Hochspannungsleitung relativ gut sichtbar war; man erhielt aber den Eindruck, dass diese beim Landwirtschaftsbetrieb endete. Das nordöstlich anschliessende Teilstück der Leitung war sehr schlecht zu erkennen, da es am Waldrand entlang führt und sich vom Hintergrund schlecht abhebt. Bei der Unfallstelle selbst trugen einige Masten eine grünlich wirkende Schutzimprägnierung, was deren Erkennbarkeit herabsetzte.

Blick in Richtung aus welcher das Segelflugzeug
in die Hochspannungsleitung flog

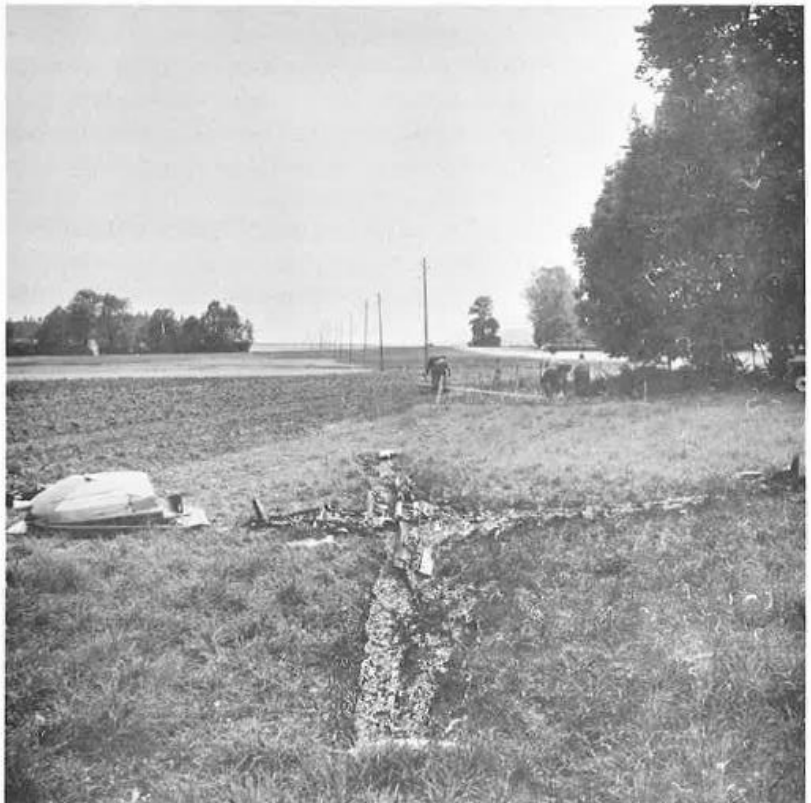
HB-684 v. 4.6.66
Les Hauts-Geneveys

Blick nach SSW; Hochspannungsleitung nach
Corcelles

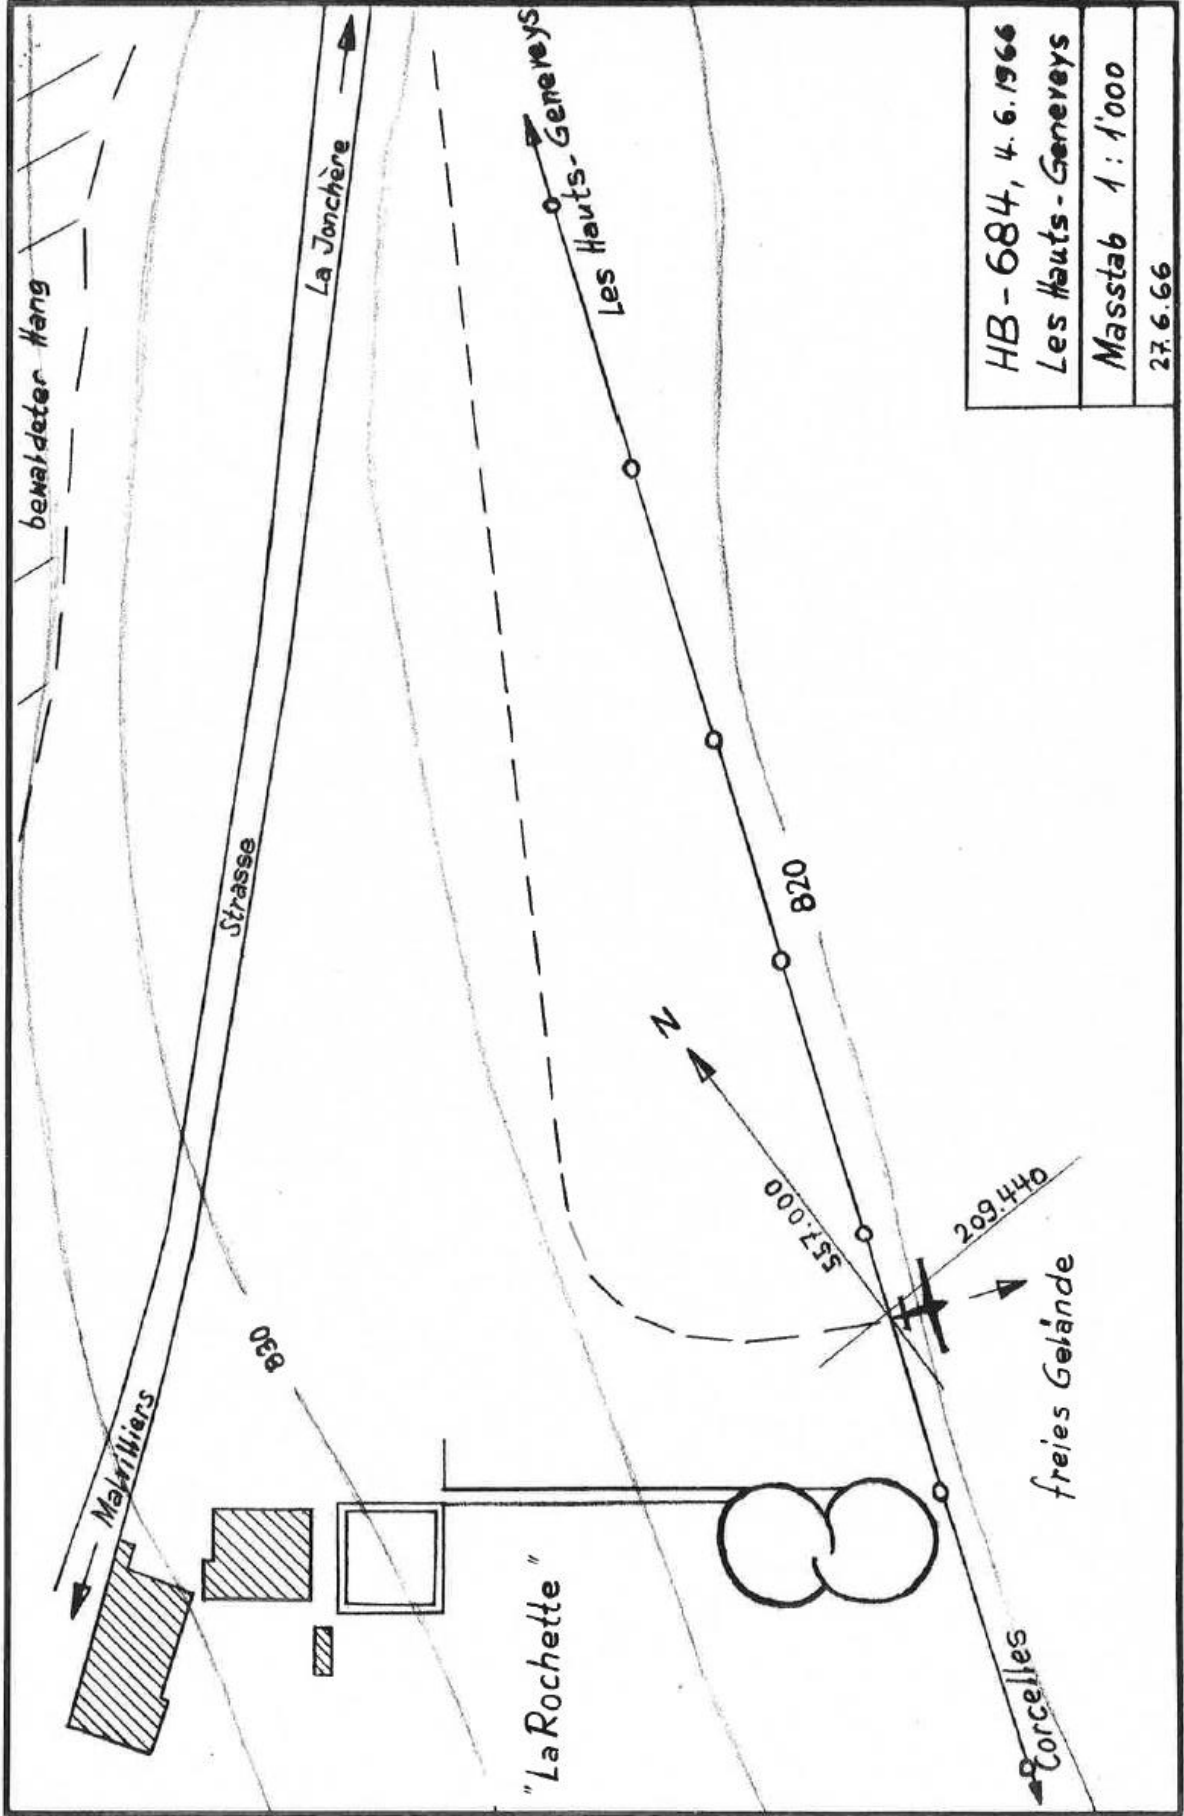
HB - 684, 4. 6. 1966
Les Hauts-Genereys
Masstab 1:1'000
27.6.66

Die verbrannten Flugzeugüberreste lagen in normaler Lage und Anordnung ca. 4 m von der Hochspannungsleitung entfernt.

Rechts des Flugzeuges wurde 1 und links wurden 4 Masten geknickt. Die beiden Enden des obersten Kabels der Hochspannungsleitung lagen bei den Flügeln, das linke befand sich über, das rechte unter der verbrannten Tragfläche.

Die beiden Enden des mittleren Kabels lagen ca. 10 m vor den Flugzeugtrümmern.

Die beiden Enden des untersten Kabels lagen beim Flugzeugheck.
