Schlussbericht der Eidgenössischen Flugunfall-Untersuchungskommission

des Flugzeugs Piper-PA-28-140 "CHEROKEE" HB-OLD

25. November 1965

am "Goggeienberg" Toggenburg SG

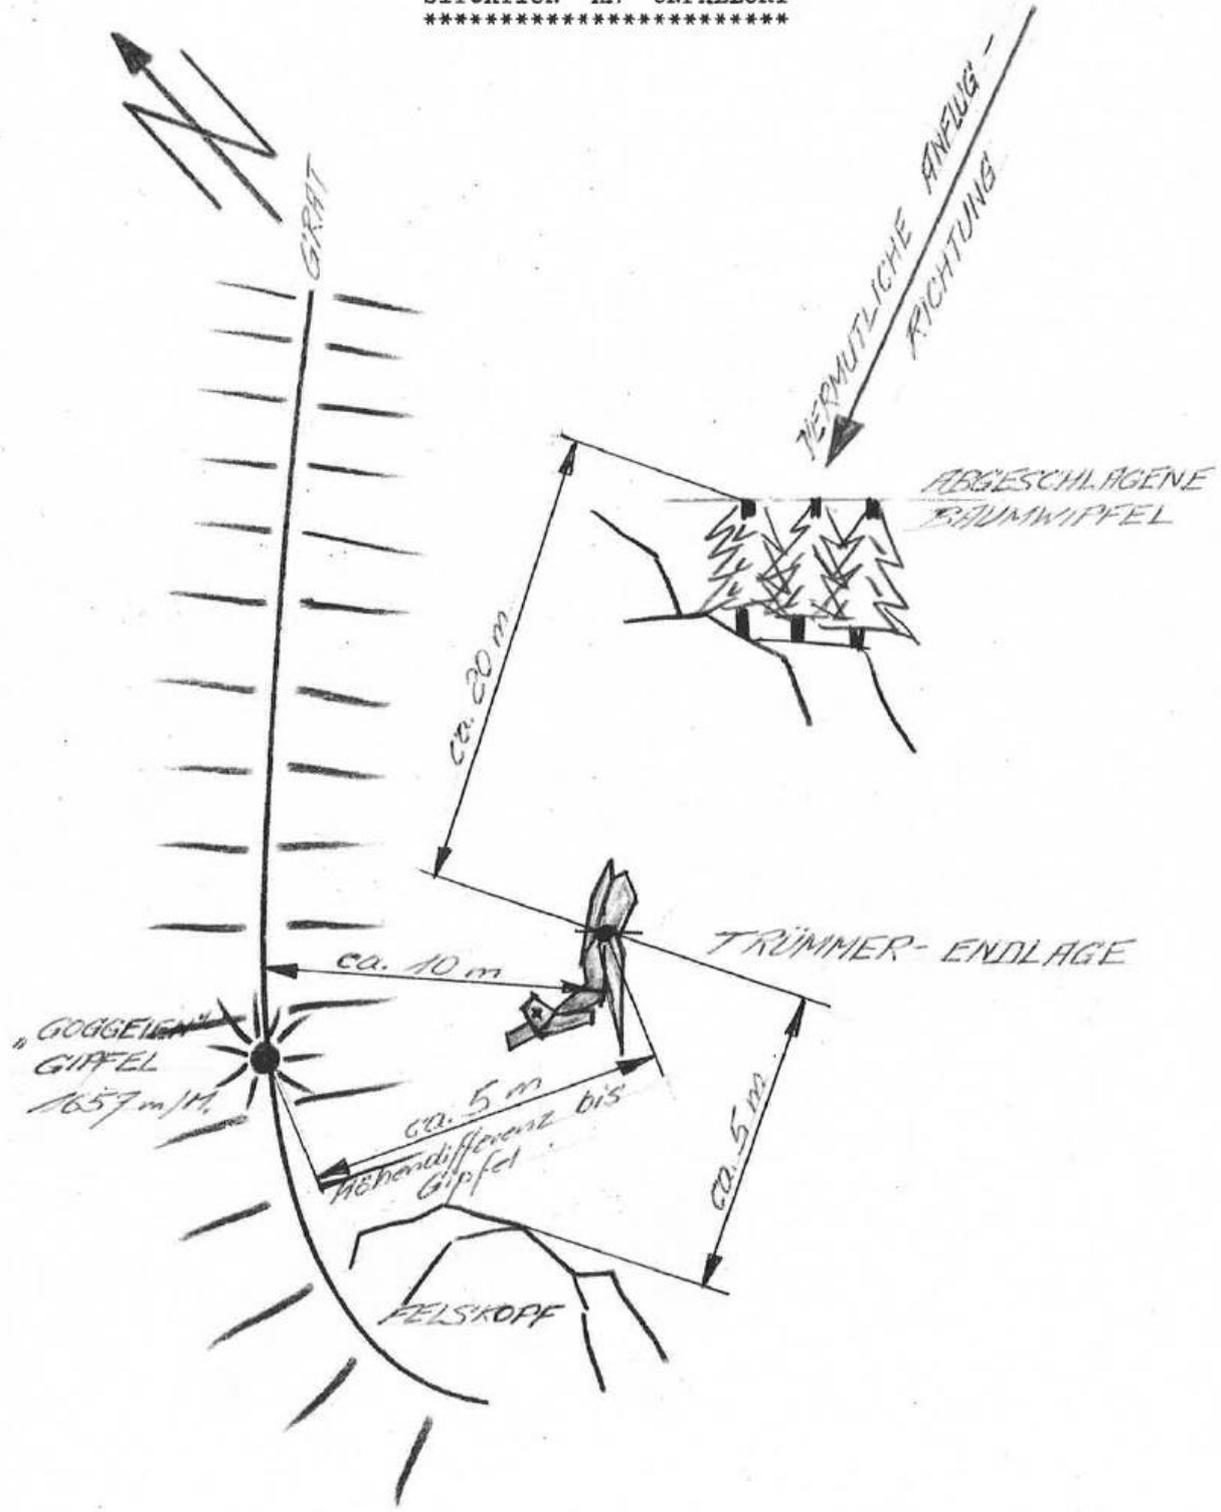
SITUATION AM UNFALLORT

61. Aus der Trümmerlage und dem Trümmerbefund zu schliessen, hat die HB-OLD die Wipfel der 3 Bergföhren mit der Wurzel des rechten Flügels und der rechten Seite der Rumpfnase abgeschlagen. Das Flugzeug wurde leicht nach rechts abgedreht und gleichzeitig nach unten gerissen. Der rechte Flügel stiess gegen einen vorspringenden Felsblock und das Flugzeug zerschellte mit ca. 45 Grad Neigung nach unten am felsigen Berghang, überschlug sich auf den Rücken und prallte in Rückenlage in Flugrichtung gegen den vorspringenden Berggrat, wo es zum Stillstand kam.
