Rapport final de la Commission fédérale d'enquête sur les accidents d'aéronefs

de l'avion Beech 35 "Bonanza" HB-ECL

survenu le 24 octobre 1965

à La Chaux-de-Fonds

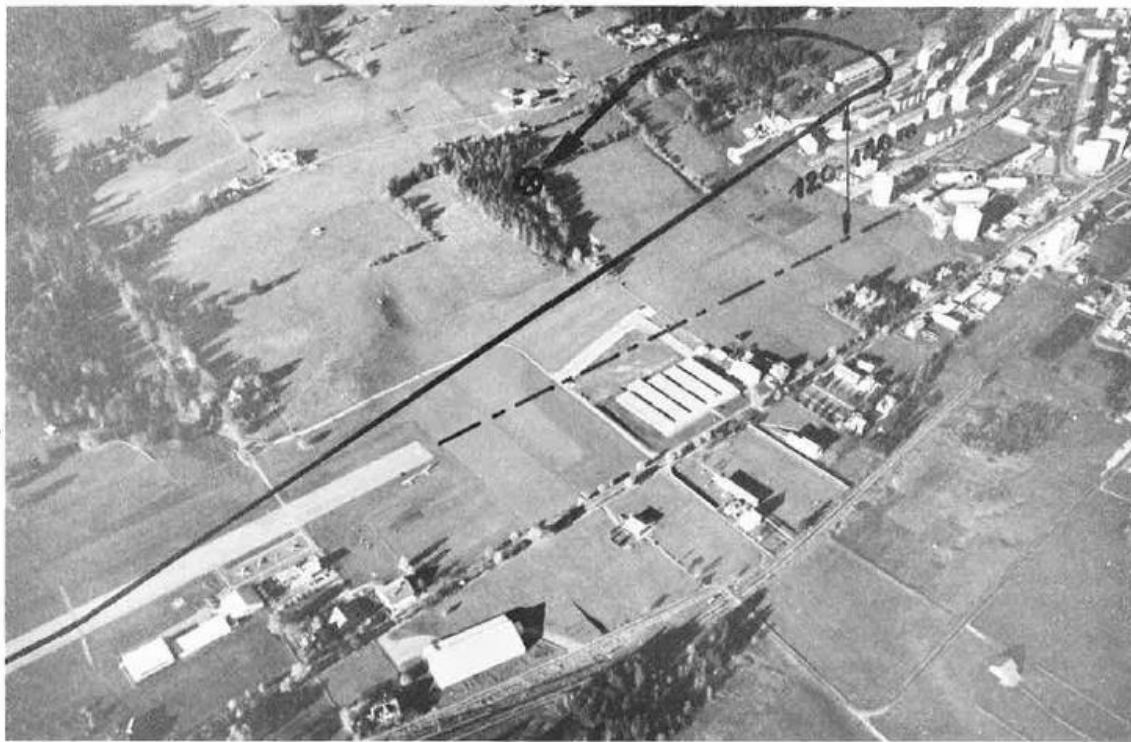
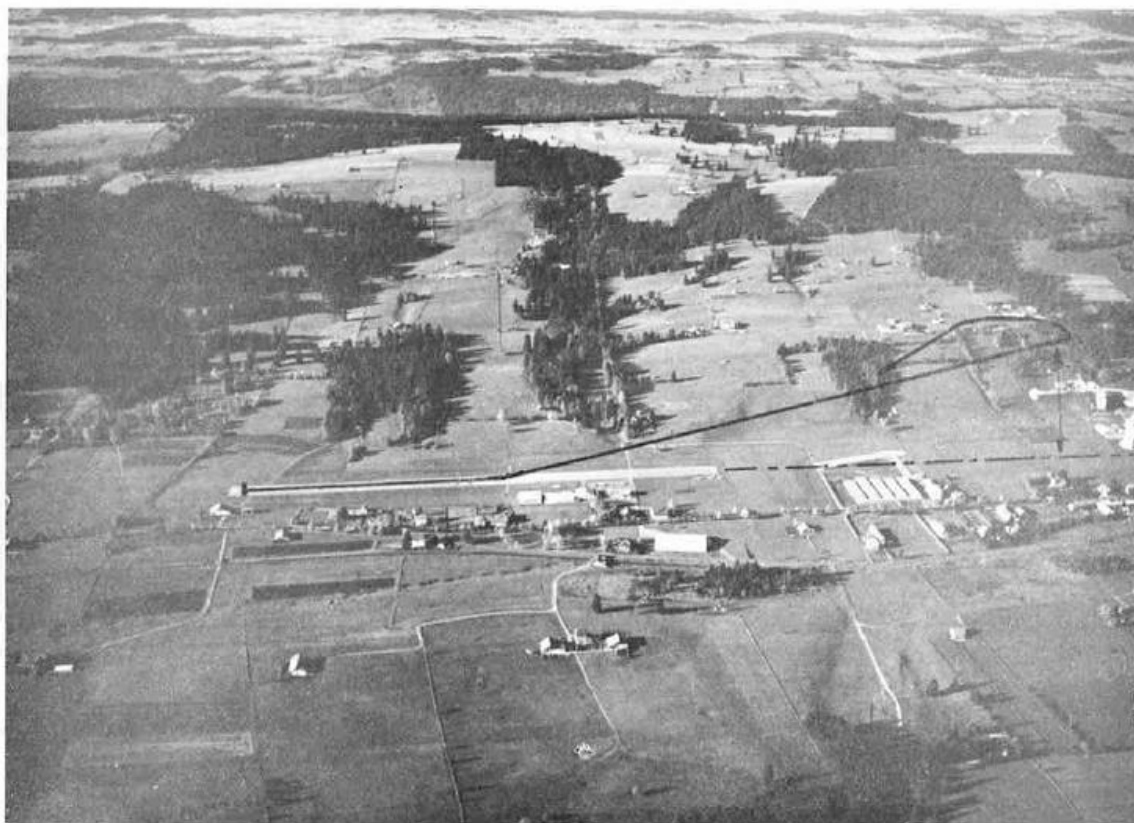
2 vues aériennes
des lieux de l'accident

L'avion est tombé dans la forêt sous un angle de 60 environ et tangentiellement au versant E du vallon. Cet angle est clairement prouvé par les cassures des branches et les points d'impact contre les troncs par rapport à la position de l'épave au sol.

65. Le fait que l'avion, déjà freiné par les arbres, soit tombé tangentiellement à la pente, a certainement sauvé la vie du pilote ; si l'impact s'était produit sur l'autre versant du ravin, perpendiculairement à la pente, le choc aurait été d'une violence bien supérieure.
