Rapport final de la Commission fédérale d'enquête sur les accidents d'aéronefs

de l'avion Piper PA-18 A "Super Cub" HB-OPE

survenu le 22 mai 1966

près de la gare de Riffelberg (Zermatt-Gornergrat) VS

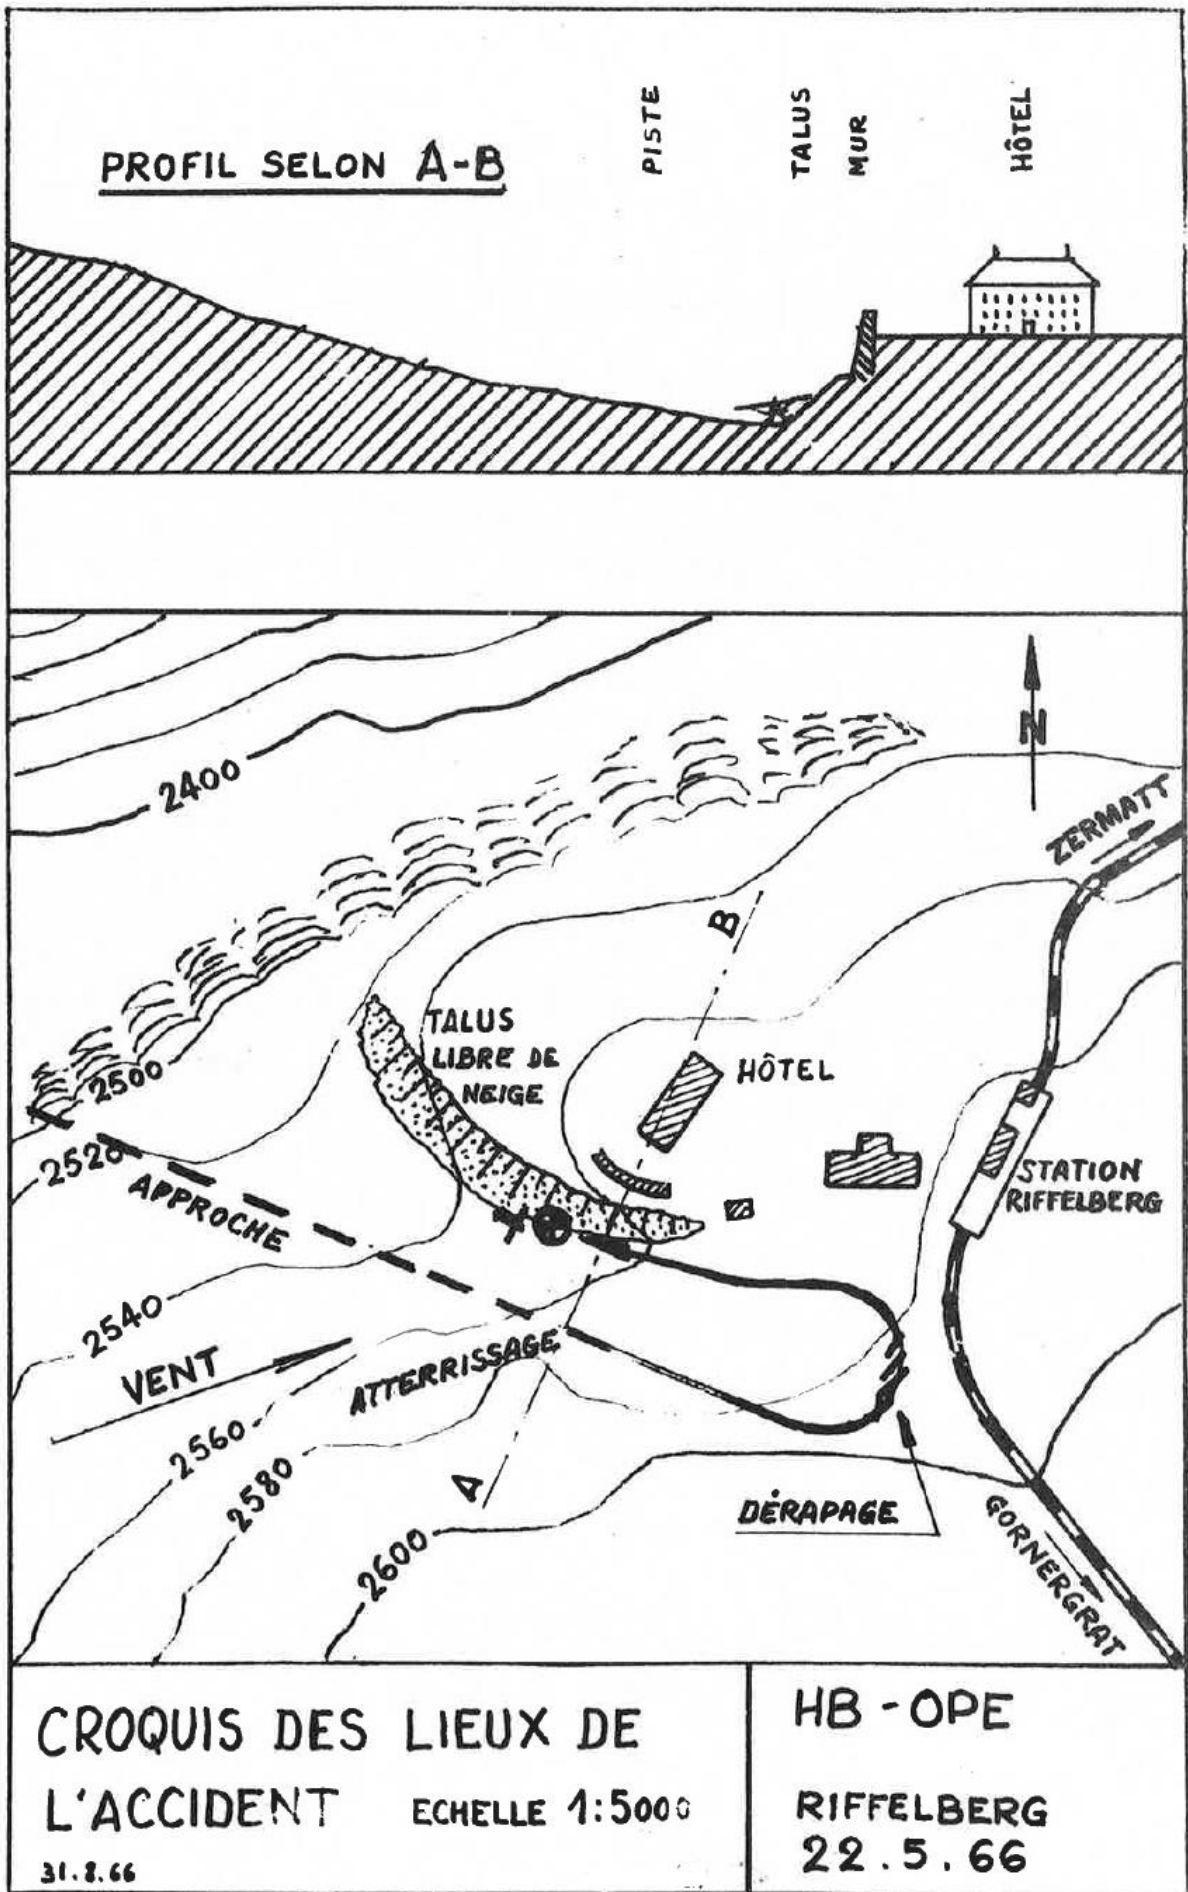
1 croquis des lieux de l'accident

Après avoir évité de justesse une dépendance de l'hôtel, l'avion heurte du ski et de l'aile droit le talus dégagé de neige, fait un tête à queue et s'immobilise au fond de la dépression. (Voir croquis et photos).

56. Ce start précipité n'a pu être contrôlé suffisamment ; les effets conjugués de la pente latérale de la piste et du vent de travers, ignoré du pilote, ont poussé l'avion vers le talus sans que le pilote puisse le maintenir dans l'axe de départ.
