# Rapport final de la Commission fédérale d'enquête sur les accidents d'aéronefs

de l'avion Piper J3C HB-OAL

survenu le 30 juin 1966

près de Sion

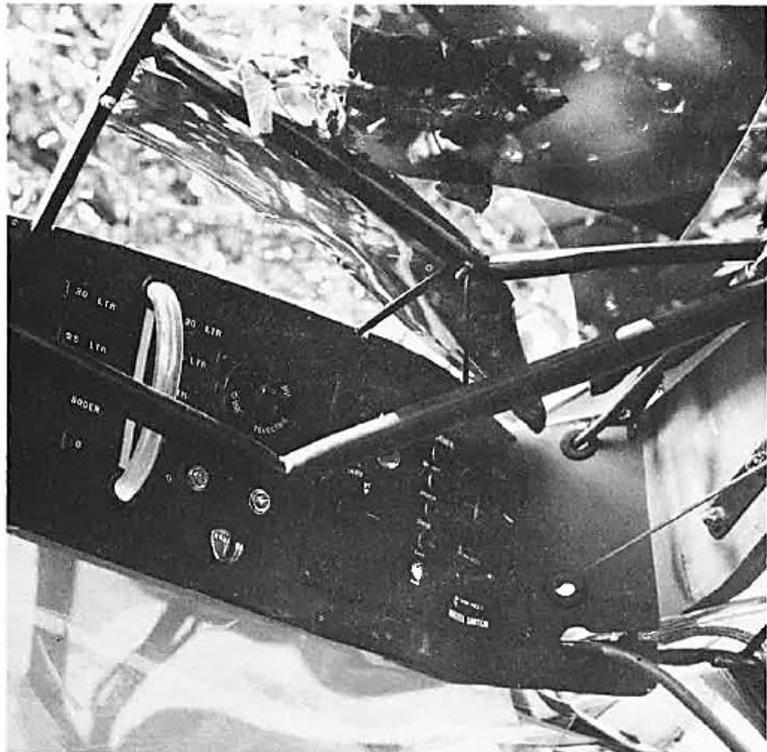
d'une capacité totale de 84 litres, fonctionnant par gravitation et commandé par un robinet unique monovoie, était composé de deux réservoirs alaires de 32 litres chacun alimentant un réservoir collecteur d'une capacité de 20 litres arrimé entre la planche aux instruments et la cloison pare-feu. Seuls les réservoirs logés dans les ailes étaient munis de jauges (tube transparent sans graduation, avec indication approximative des niveaux 30, 25 et 0 litres pour les positions trois points et horizontale). Voir photo annexée.

Cette installation n'était pas conforme aux normes de construction du pays d'origine de l'aéronef, qui exige que les réservoirs à essence doivent être munis d'instruments appropriés permettant de vérifier en tout temps la quantité disponible du carburant embarqué. L'Office fédéral de l'air accepta néanmoins ce système et délivra un certificat normal de navigabilité.

Photo du haut: Jauge du réservoir alaire gauche. La jauge du réservoir de droite est identique. Noter l'absence d'indication entre les niveaux 25 et 0 litres.

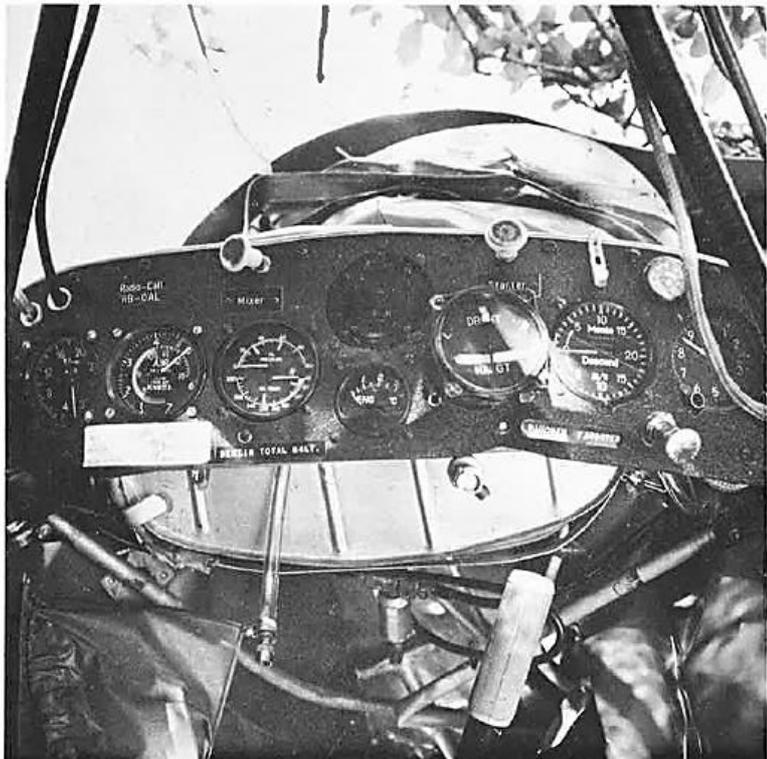
61. Le pilote affirme avoir été convaincu de disposer encore d'une autonomie de 2 heures lorsqu'il entreprit le vol du retour. Le moteur s'étant toutefois arrêté 12 minutes après le temps de 70 minutes prévu pour le trajet Ascona - Berne, il faut admettre que le pilote a non seulement sous-estimé sa consommation, mais s'est manifestement trompé dans l'évaluation de la quantité d'essence se trouvant encore à bord. Cette erreur, dont l'origine réside probablement dans l'étalonnage rudimentaire et approximatif des réservoirs alaires n'aurait peut-être pas porté à conséquence si le dernier réservoir avait lui aussi été muni d'une jauge. En effet, lorsque l'essence disparut des voyants transparents montés sur les réservoirs alaires, le pilote savait pouvoir encore compter sur une réserve de 20 litres, mais ne disposait plus à partir de cet instant d'aucun moyen de surveiller sa consommation et de mesurer la quantité d'essence encore disponible.

Photo du bas: Le tableau de bord et le réservoir collecteur d'une contenance de 20 litres. Noter l'absence de jauge.
