Schlussbericht der Eidgenössischen Flugunfall-Untersuchungskommission

des Flugzeuges Chipmunk HB-TUB

22. Mai 1966

beim Flugfeld Amlikon TG

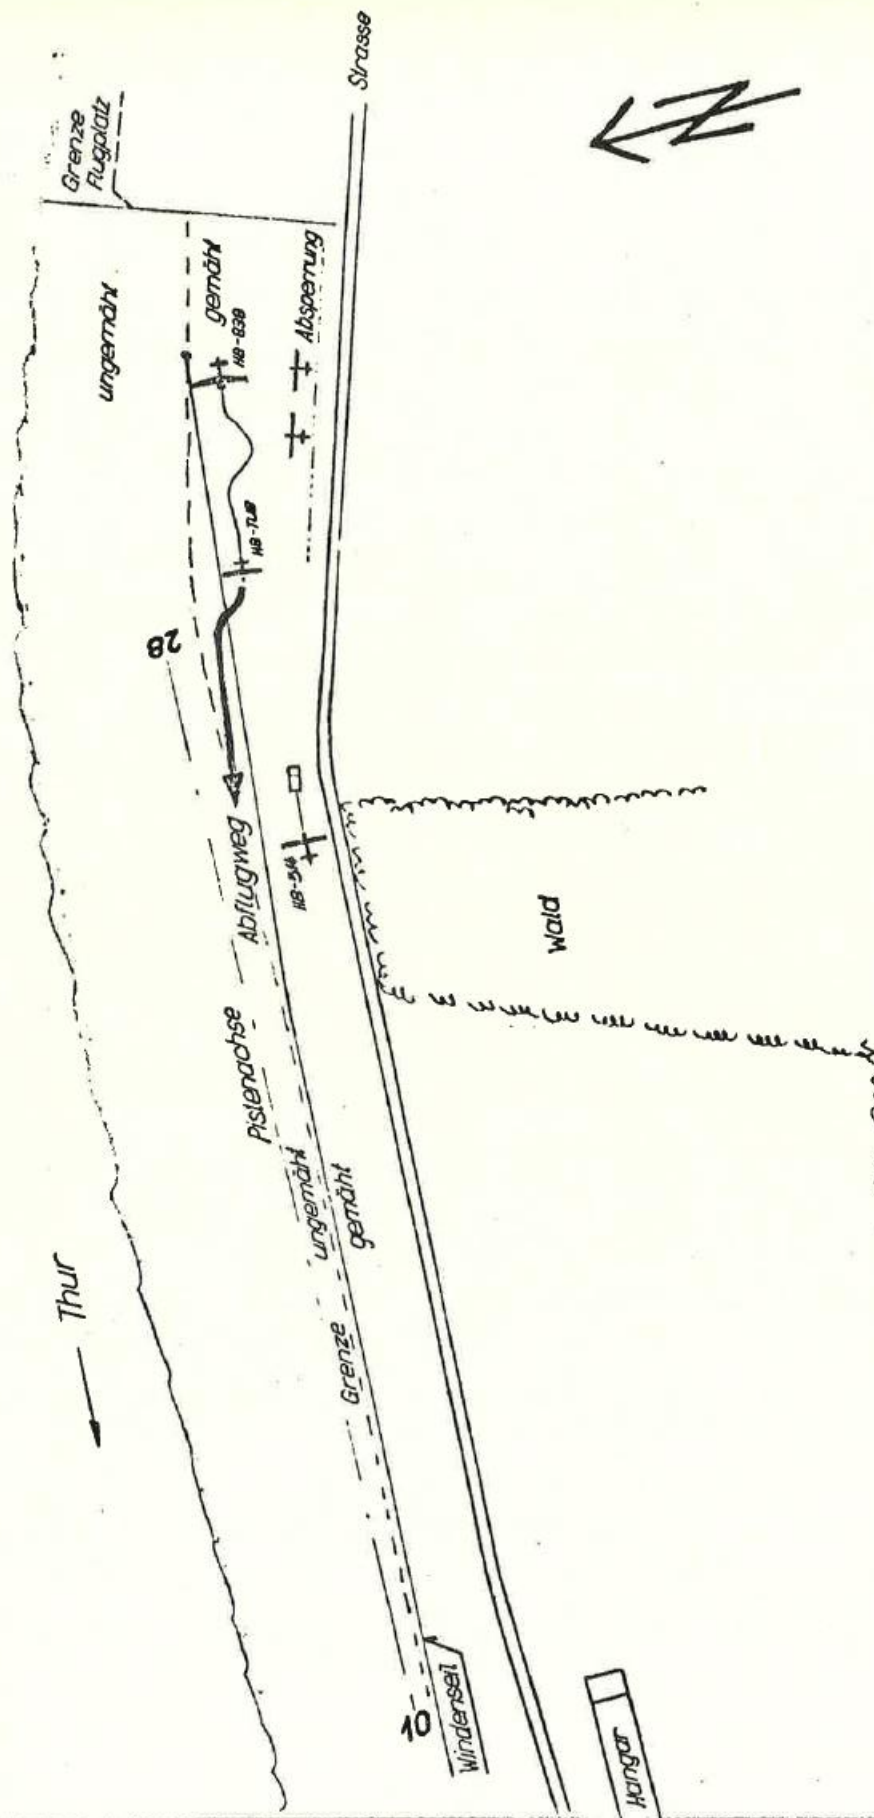
Startplatzorganisation 22.5.68

Gleichzeitig wurden auch die Vorbereitungen für den nächsten Start getroffen, d.h. das Schleppflugzeug HB-TUB wurde herangewinkt und das Segelflugzeug HB-838 bereitgestellt und angehängt. Als der Schleppzug HB-TUB/HB-838 startbereit war, befand sich jedoch die Meise immer noch auf dem Rücktransport etwa 200 - 300 m vom Startplatz entfernt auf dem südlichen, gemähten Streifen des Flugfeldes. Da das Flugfeld 50-60 m breit ist, verunmöglichte dies den Start des Schleppzuges nicht, doch musste dieser gleich zu Beginn ziemlich nach schräg rechts bzw. nördlich halten, wenn eine Kollision vermieden werden sollte.

Dem zurzeit diensttuenden Flugdienstleiter entging dies nicht und er gab sich auch darüber Rechenschaft, dass unter diesen Umständen der Schleppzug das bereits wieder ausgezogene Windenseil überrollen musste, so dass die Gefahr bestand, dass sich dieses am Schleppzug verhängen könnte.

52. Dass das Flugzeug beim Start das auf der Piste ausgelegte Windenkabel überrollte und es mitnehmen konnte, ist auf eine Verkettung verschiedener Umstände zurückzuführen. Zuzufolge des Fehlstartes der HB-514 war der Rhythmus des Startbetriebes gestört worden und der Rücktransport der Meise blockierte während einiger Minuten den südlichen, gemähten Teil des Flugfeldes. Solange das Segelflugzeug noch unterwegs war, konnte der Schleppzug nur starten, wenn er diesem Hindernis nach rechts auswich. Dieses Ausweichen musste aber ein Überrollen des bereits wieder ausgezogenen Windenseils zur Folge haben.
