Rapport final de la Commission fédérale d'enquête sur les accidents d'aéronefs

de l'avion Topsy Nipper Mk II HB-SPF

survenu le 5 octobre 1966

à Solalex/VD

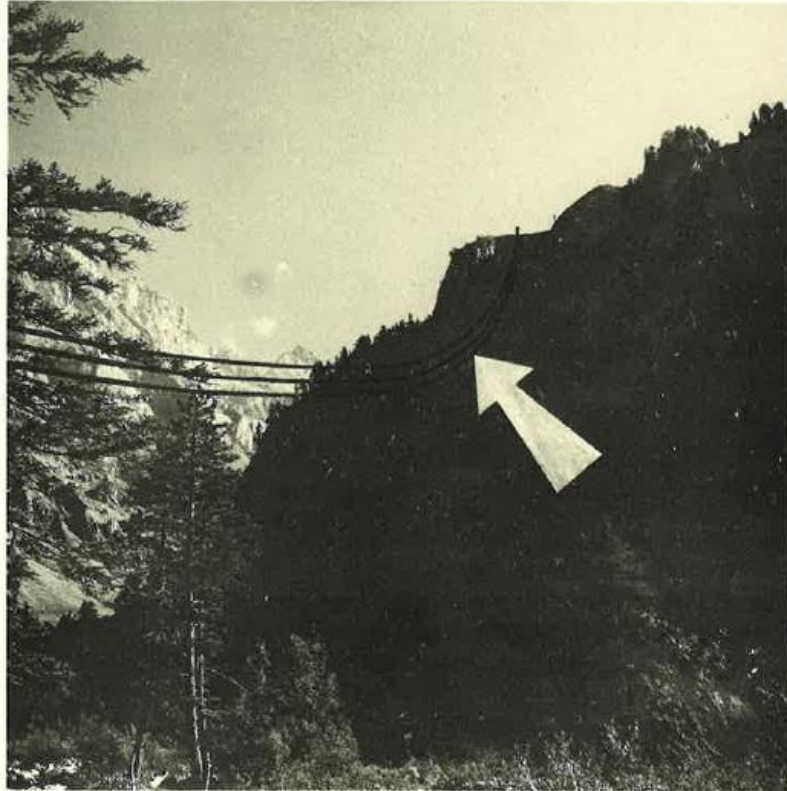
232. Obstacle : La ligne téléphonique en question, à 6 fils, relie Anzeindaz à Solalex ; cette ligne s'élève d'une seule portée depuis le bord du torrent « Avançon » jusqu'à la crête de la Tour d'Anzeinde.

Propriétaire :	PTT
Situations :	pylône inférieur 576.950/126.450 - 1480 m/M pylône supérieur 577.600/126.600 - 1910 m/M
Longueur de la portée :	820 m
Différence d'altitude :	430 m
Hauteur maximum sur sol :	environ 70 m
Diamètre du câble :	4.5 mm

Cette ligne ne répondant pas aux critères appliqués par l'office fédéral de l'air, n'est pas considérée comme obstacle aérien.

ligne téléphonique Solalex - Anzeindaz

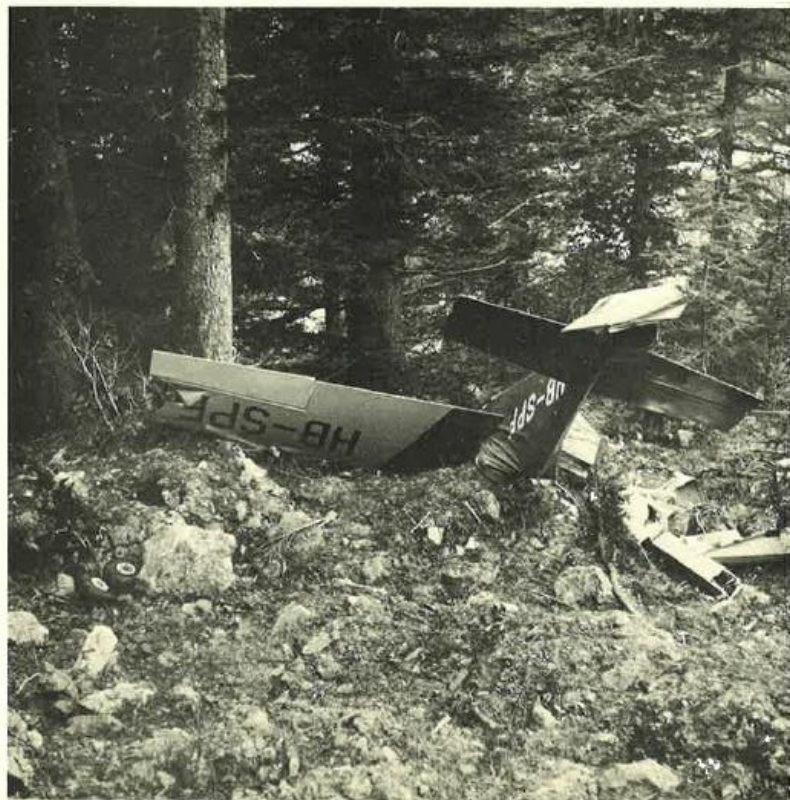
HB-SPF
5.10.66
Solalex VD

Parti à 1410 h de Bex avec l'intention de se rendre à Sion, le pilote passe à Villars s/Ollon puis se dirige en direction du Pas de Cheville. Arrivé au-dessus de Solalex, il doit regagner la vallée, son altitude étant insuffisante pour franchir le col. Au cours du deuxième passage, le pilote se présente à une altitude quelque peu plus grande et, longeant les pentes sur la rive droite de l'Avançon, vole jusqu'à l'entrée du couloir dit « Trou à l'Ours » qui mène à Anzeindaz. Le pilote estimant son altitude encore insuffisante pour passer le Pas de Cheville amorce un virage à droite avec l'intention de regagner de la hauteur à l'entrée du vallon. Au cours de cette manœuvre, l'avion accroche de l'aile gauche un câble téléphonique à grande portée. L'appareil déséquilibré et freiné s'abat plus ou moins verticalement sur de gros sapins et s'immobilise sur le dos au pied de ces derniers.

situation initiale dans le bois clairsemé
