# Schlussbericht der Eidgenössischen Flugunfall-Untersuchungskommission

des Flugzeuges Bücker-Lerche HB-URN

vom 15. Juni 1966

bei Beromünster

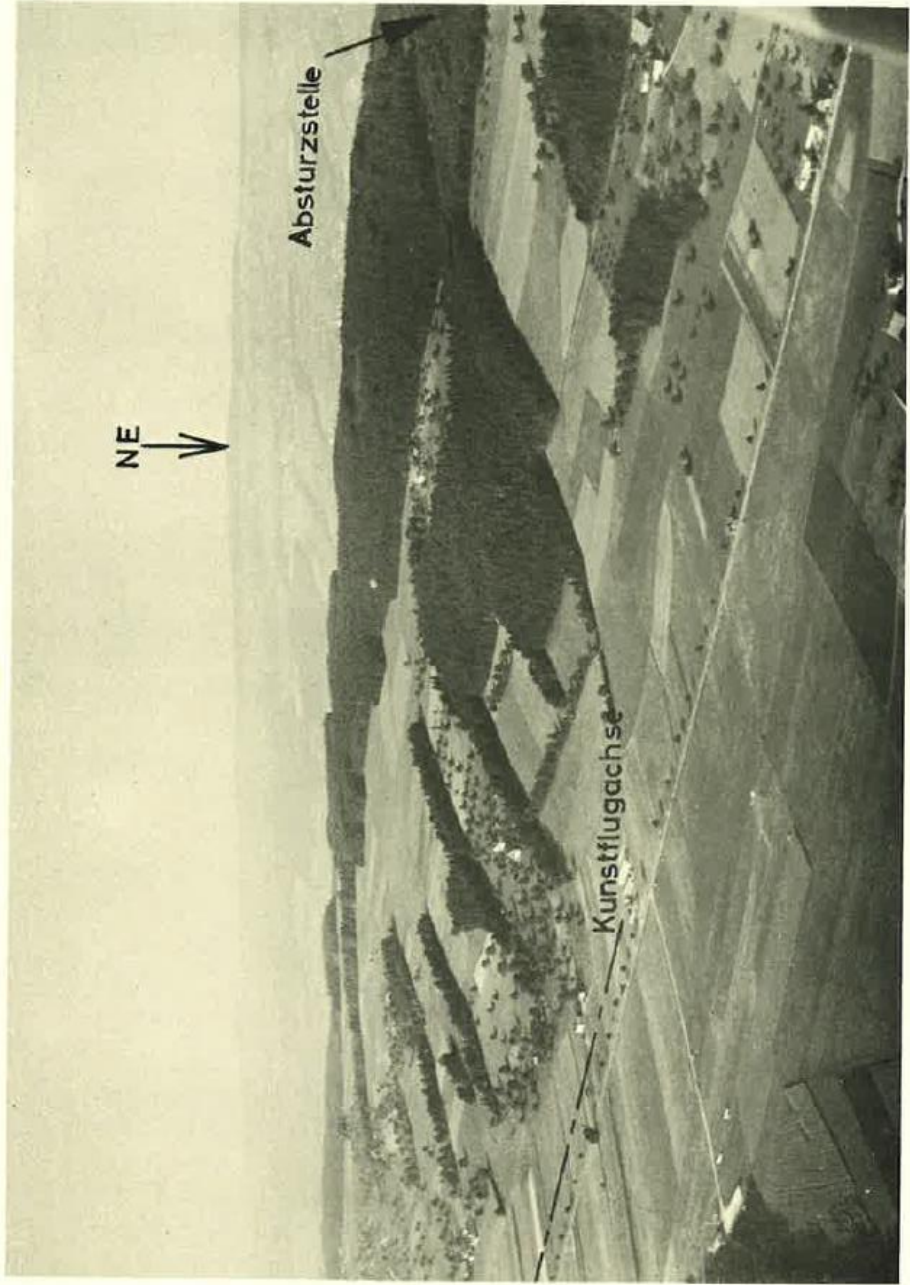
H B - U R N  
15. Juni 1966  
Beromünster

Der Unfall ereignete sich im Raume des "Chüewaldes", einem ca. 150 m hohen Hügelzug, 1,5 km östlich des Flugplatzes Beromünster.

511. Das Flugzeug, das beim Absturz durch die Bäume drei Tannen  
von 22 - 25 cm Stammdurchmesser abschlug, wurde weitgehend  
zertrümmert. Der Motor mit Rumpfvorderteil lag ca. 70 m vom  
ersten Berührungspunkt mit den Baumwipfeln entfernt; das linke  
Flügelpaar befand sich ca. 20 m links der Einfallsschneise.  
Von den restlichen Teilen der Bucker-Lerche waren nur noch  
mehr oder weniger grosse Fragmente zu finden.
