Rapport final de la Commission fédérale d'enquête sur les accidents d'aéronefs

de l'avion Piper J3C HB-OUI

survenu le 10 août 1966

près de St-Léonard/VS

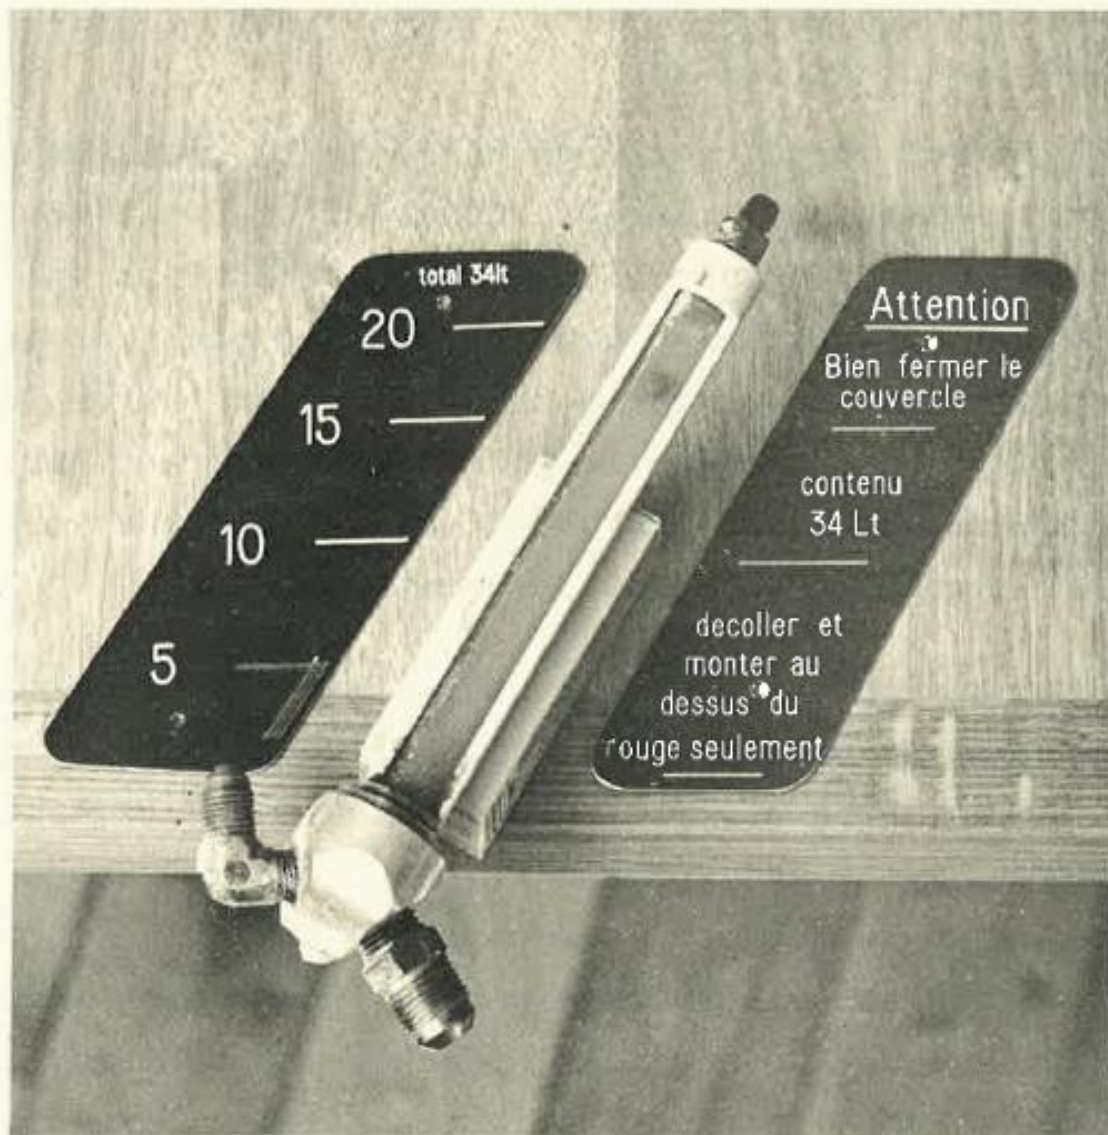
inclinaison de 15° environ) trouve son explication dans l'emplacement de ces dernières qui, montées trop à l'arrière des réservoirs inscrits dans le profil de l'aile, accusent, au sol ou en configuration de montée, des erreurs pouvant aller jusqu'à 50% (!) de la quantité réellement embarquée.

Le pilote qui volait cet appareil pour la première fois ignorait cette particularité. Celle-ci n'aurait toutefois pas porté à conséquence si l'installation avait été dotée soit d'un étalonnage double, pour la position trois points et horizontale (système original Piper "Super Cub"), soit d'un placard rendant le pilote attentif au fait que la lecture du niveau affiché n'est valable que lorsque l'avion est stabilisé en position horizontale.

Une des jauges des réservoirs alaires de l'avion
Piper J 3C HB-OUI
