Schlussbericht der Eidgenössischen Flugunfall-Untersuchungskommission

des Flugzeuges Bücker 131 (Jungmann) HB-UTG

10. Juli 1966

Lenk im Simmental

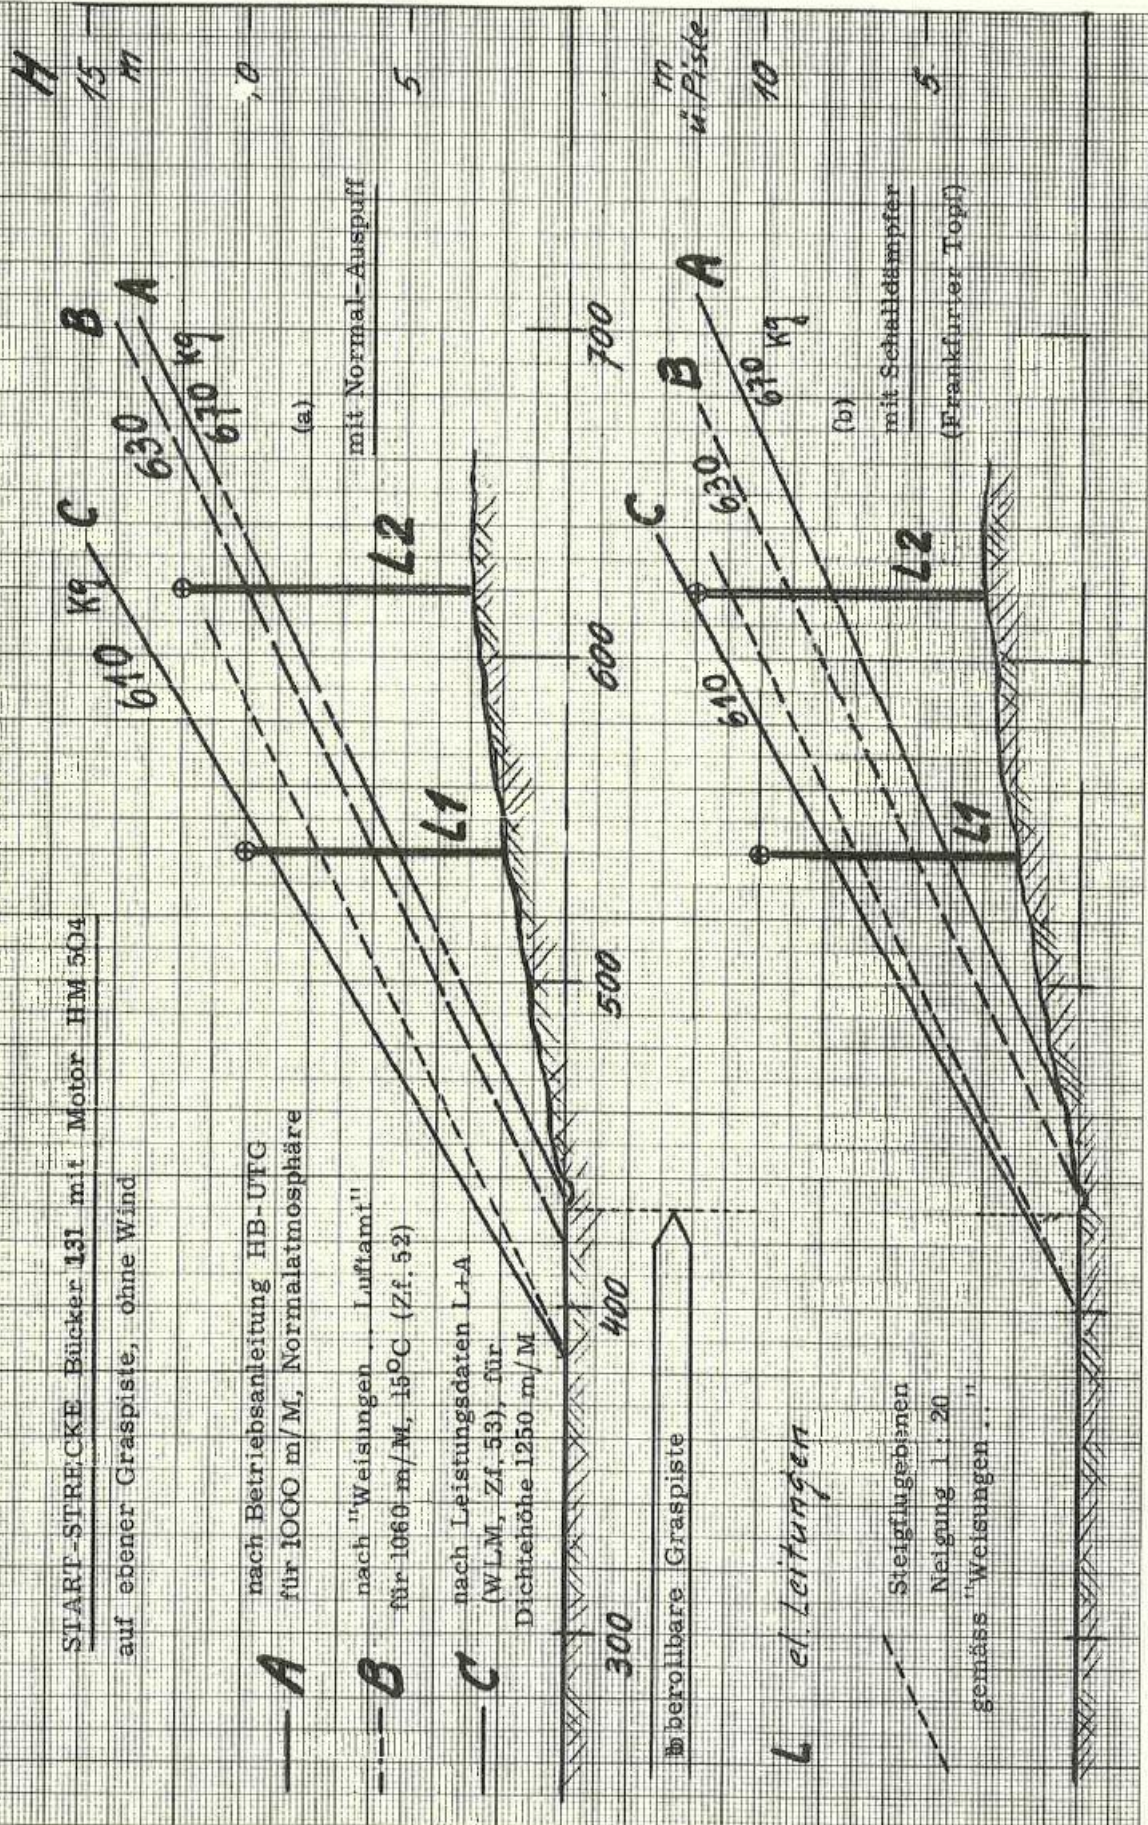
START-STRECKE BÜCKER 131 mit Motor HM 504
auf ebener Graspiste, ohne Wind

55. Für ein Fluggewicht von 630 kg (entsprechend den Weisungen) ergibt sich aus diesen Unterlagen als Startlängen:

<u>Ohne Auspuff- Topf</u>	<u>Mit Auspuff- Topf</u>
Rollstrecke	425 m	445 m
Steigen auf 10 m	<u>197 m</u>	<u>206 m</u>
Gesamtstrecke	<u>622 m</u>	<u>651 m</u>

56. Der Start erfolgte wie die übrigen etwas diagonal, ungefähr in der Achse 340° . Bis zum Platzen - nachher folgt ein Wassergraben - standen ihm rund 430 m berollbares Gelände zur Verfügung, 110 m weiter stand der mit einer Fahne markierte Endmast der 10 m hohen ersten Leitung, nach weiteren 75 m die 12 m hohe zweite, ebenfalls markierte Leitung.

Bei einer noch etwas mehr diagonal geführten Startrichtung von ca. 345° wäre der Steigflug wohl, wenn auch recht knapp, neben der Endstange der ersten Leitung vorbeigekommen, hätte aber dafür in geringer Höhe über das vollbesetzte Zelt- und Lagergelände von Lenk geführt. Die verfügbare Rollstrecke wäre etwas länger geworden, doch lag in jener Platzecke noch das gemähte Gras am Boden.

57. Die Hauptursache für das Misslingen des Fluges ist wohl in der zu optimistischen Einschätzung der Platzsituation sowohl durch den Experten als auch durch den Piloten zu suchen. Die erste, näher beim Flugplatz gelegene Leitung stösst rund 3 m über die in der zitierten Weisung des Eidg. Luftamtes vorgesehene Steigflugebene 1:20. Sie zwang daher den Piloten zu einem steilen Steigflugwinkel. Das hatte zur Folge, dass der Pilot zwar das Flugzeug über die erste Leitung knapp hinwegbringen, dann aber zu wenig Fahrt aufnehmen konnte, um die zweite nur 2 m höhere Leitung zu überfliegen. Der Pilot hatte sich auf die persönliche Gelände-Rekognoszierung sowie auf seine umfangreiche Pilotenerfahrung auf dem Muster Bü 131 verlassen. Er war sich bewusst, dass ein Start ohne Gegenwind und mit einem leichten Passagier ihm wenig Spielraum übrig liess, doch mag er im Hinblick auf das leichte Wegkommen beim Start zum Akrobatikflug am gleichen Nachmittag die Reserven allzu optimistisch beurteilt haben. Der vom Eidg. Luftamt für diese Flugveranstaltung bestellte Experte hat trotz der mehr als knappen Platzverhältnisse ebenfalls keinen Anlass gesehen, vom vorgesehenen Start abzuraten oder ihn zu untersagen.
