Schlussbericht der Eidgenössischen Flugunfall-Untersuchungskommission

des Helikopters Agusta-Bell 47J-3B-1 HB-XBX

25. September 1966

Bannalp /NW

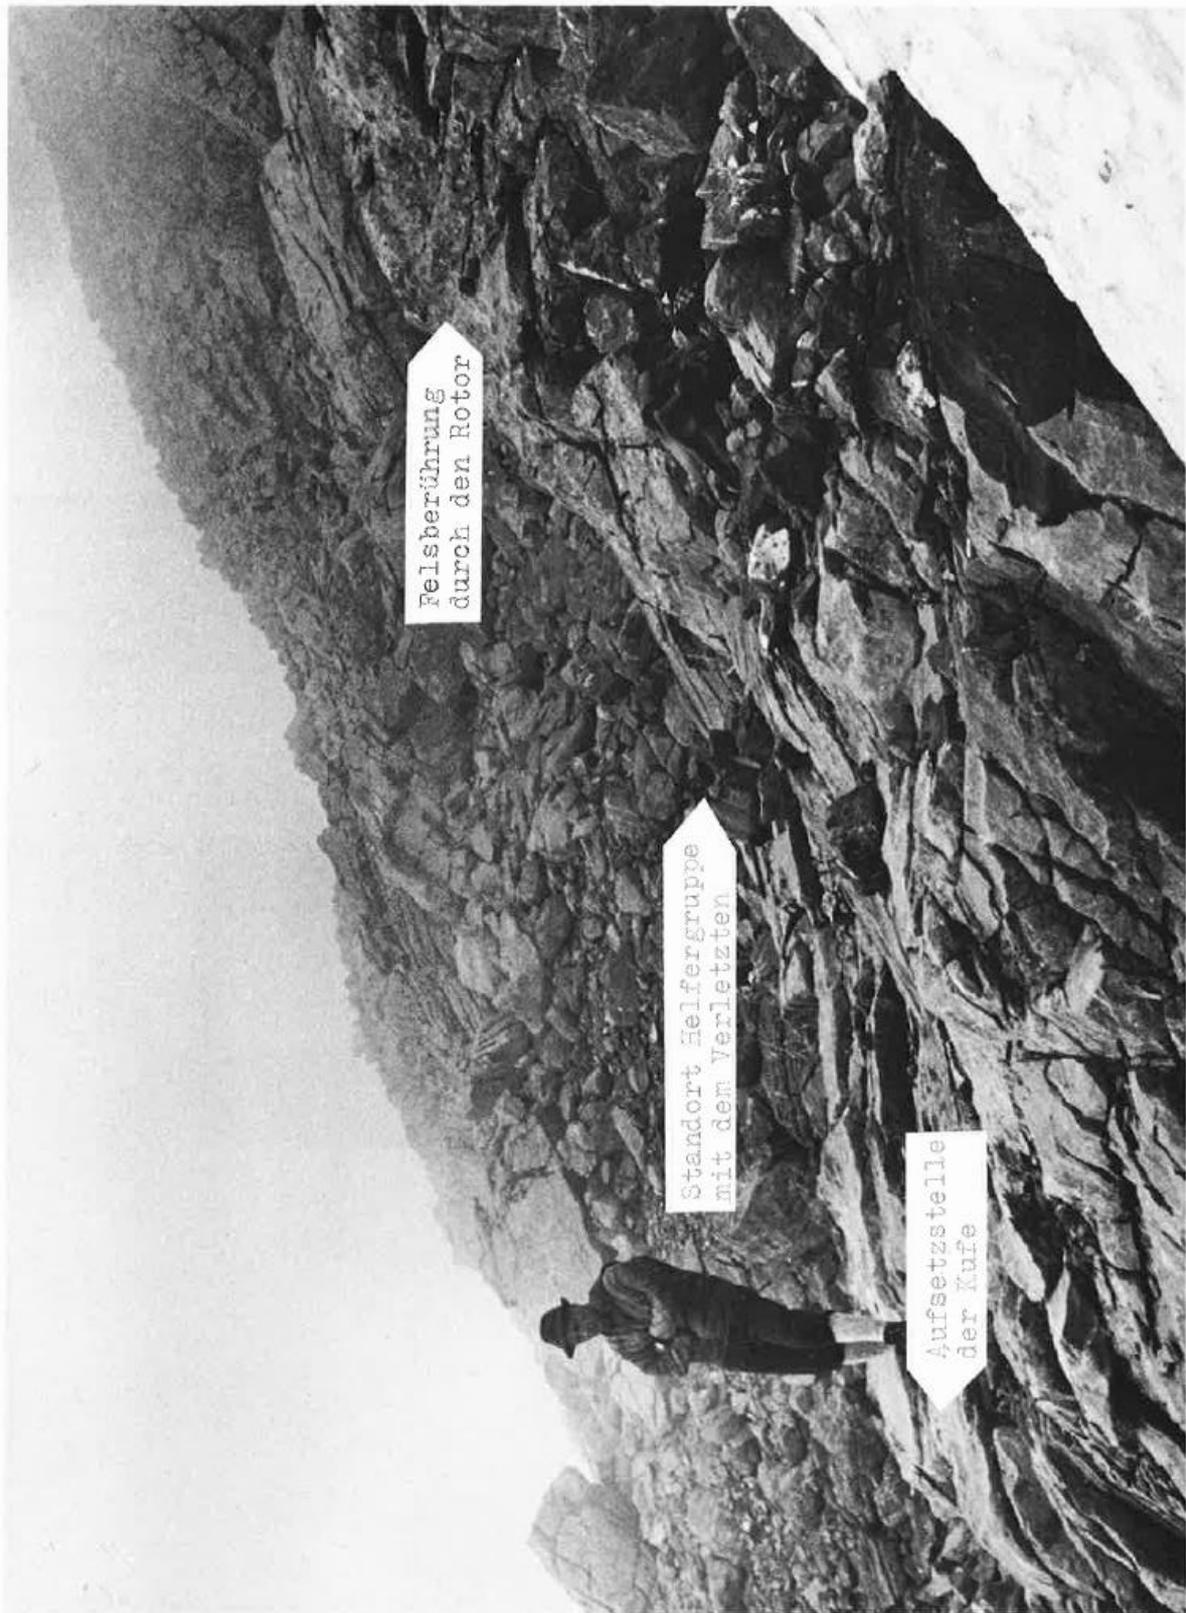
Der Unfall ereignete sich in dem Augenblick, als der Pilot die rechte Kufe am äusseren Rand einer ca. 2m hohen und 2 ½ m breiten Felsplatte aufsetzte. Die Stelle, wo die Kufe Bodenberührung erhielt, konnte auf Grund kleiner Farbsplitter genau ermittelt werden. Über der Felsplatte weist das Gelände bis auf Höhe des Hauptrotors eine Steigung von ca. 100%, darüber eine solche von ca. 60% auf.

Bei der genauen Prüfung des Gerölls auf Höhe der Rotorebene zeigte der Fels - tangential zum Rotorkreis - Spuren von Metallauftragungen in Form von zwei waagrecht übereinanderliegenden Strichen von 6 und 15 cm Länge und 3-5 mm Breite.

61. Das vom Piloten wahrgenommene Knattern ist zweifelsohne auf das Streifen des Felsens durch die Hauptrotorblätter zurückzuführen. Die dadurch verursachte Bremsung des Rotors hatte eine sofortige Änderung des Triebwerkdrehmomentes zur Folge, was zu der beobachteten raschen Drehung des Rumpfes um die Hochachse führte.

Die Bodenberührung des Rotors muss deshalb einzig darauf zurückgeführt werden, dass der Pilot zu nahe an den Hang herankam, sei es, dass er den freien Raum, der ihm für den Rotor zur Verfügung stand, einfach überschätzte, sei es, dass er sich während des Annäherungsmanövers allzu sehr einseitig beanspruchen liess und dem Gelände auf Höhe der Rotorebene nicht die nötige Aufmerksamkeit schenkte.

Felsberührung
durch den Rotor

Standort Helfergruppe
mit dem Verletzten

Aufsetzstelle
der Kufe
